土砂災害防止に関する基礎調査(急傾斜地の崩壊)

自然現象の種類	急傾斜地の崩壊
箇所番号	201AN132-1
箇所名	三ツ割三丁目
所在地	盛岡市三ツ割三丁目
調査機関	岩手県盛岡広域振興局土木部

急傾斜地の崩壊区域調書

様式3-1 危害のおそれのある土地、著しい危害のおそれのある土地の設定図

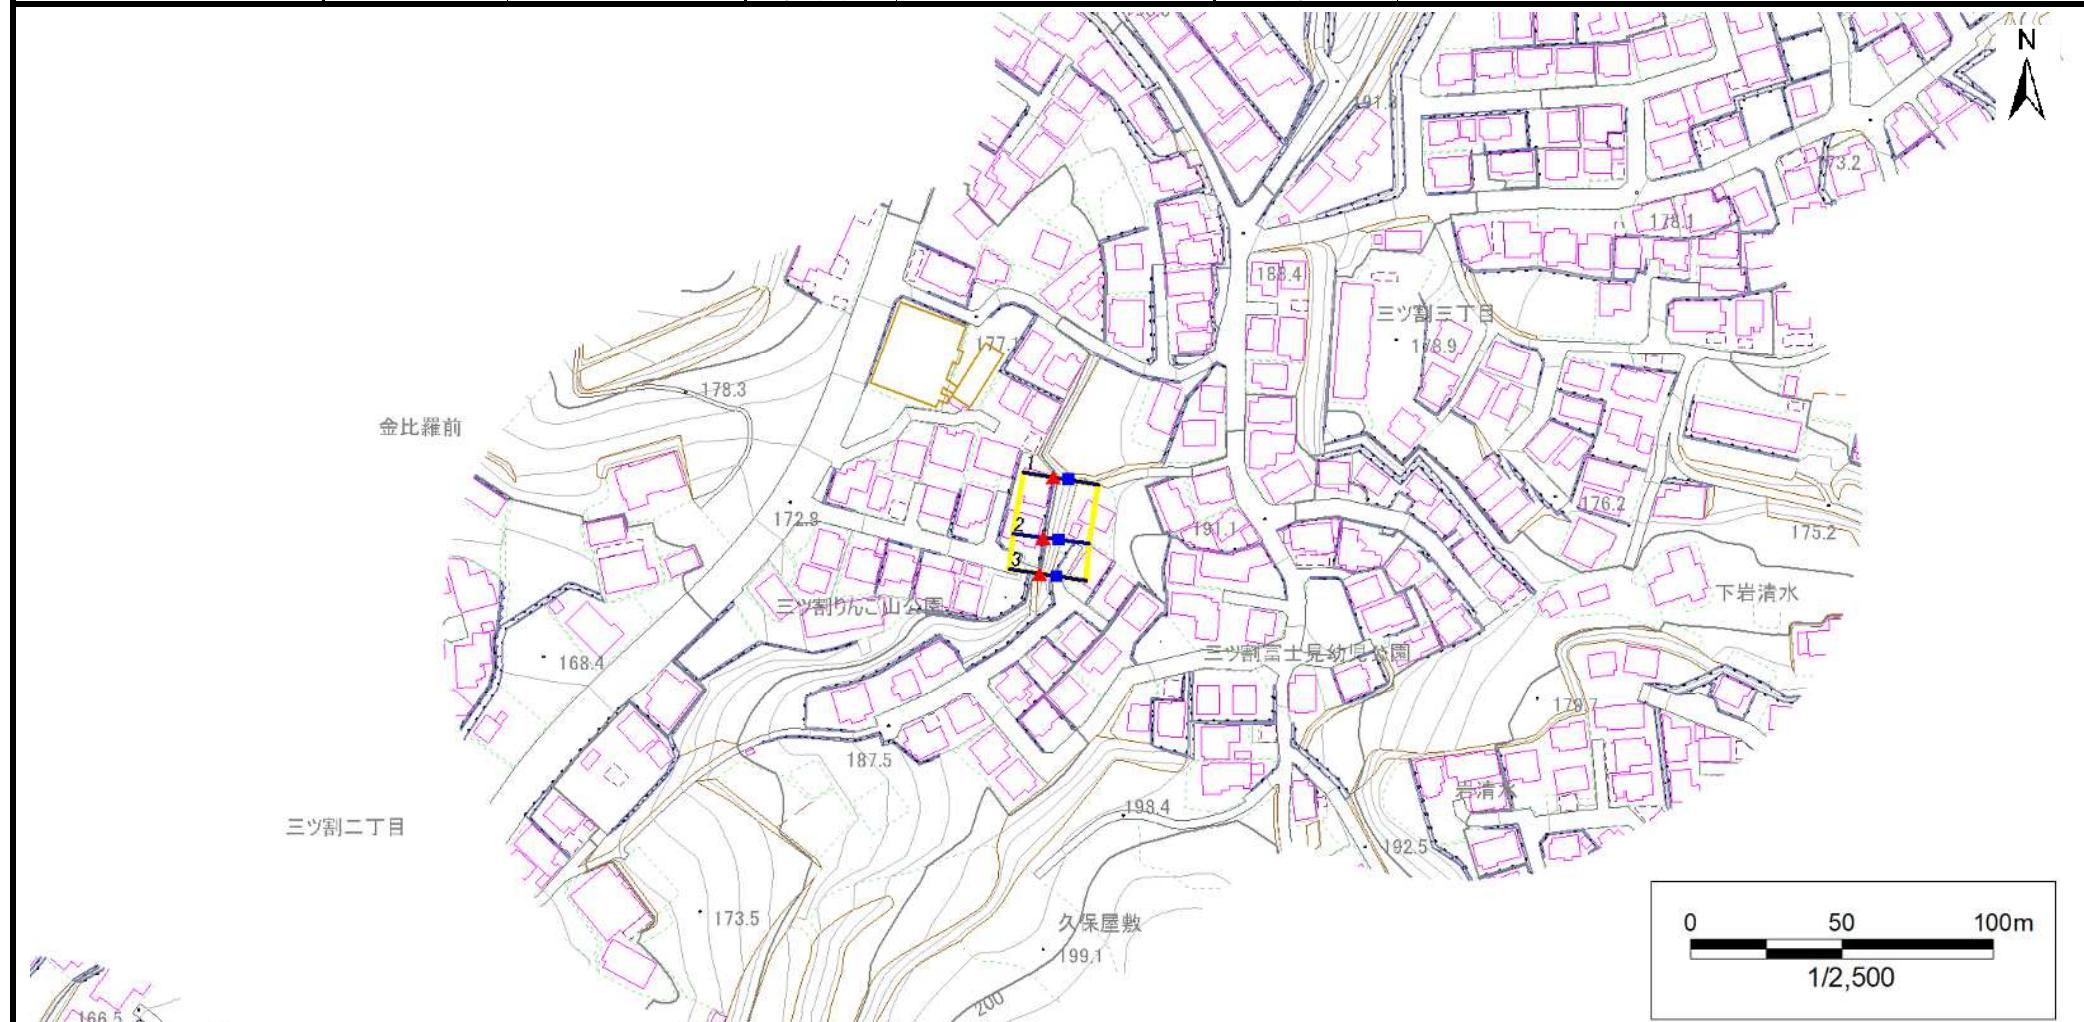
急傾斜地の位置	箇所番号	201AN132-1	箇所名	三ツ割三丁目	所在地	盛岡市三ツ割三丁目
---------	------	------------	-----	--------	-----	-----------

- 危害のおそれのある土地の区域
- 著しい危害のおそれのある土地の区域

- 土石等の移動による力が 100kN/m^2 を超える範囲
- 土石等の堆積高が3mを超える範囲

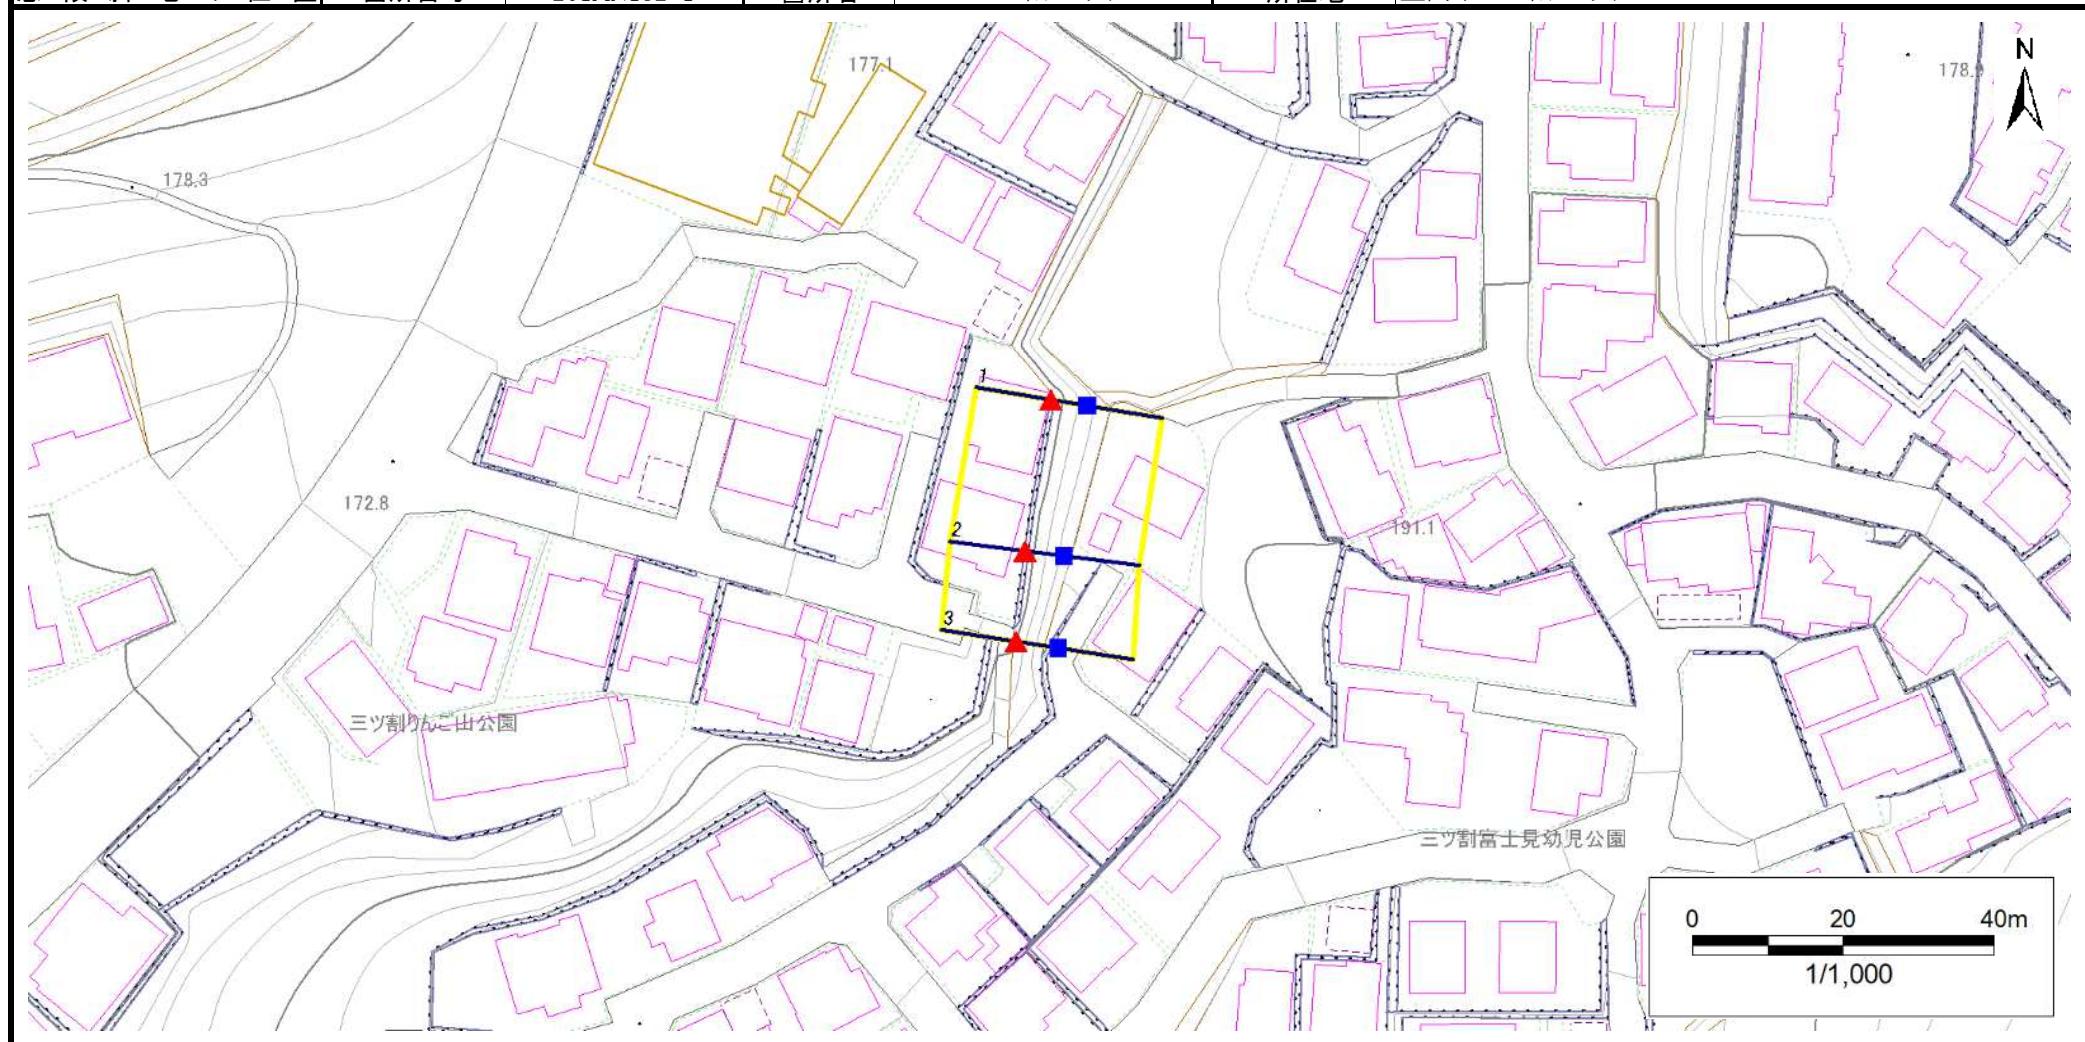
様式3-1 危害のおそれのある土地、著しい危害のおそれのある土地の設定図

急傾斜地の位置 箇所番号 201AN132-1 箇所名 三ツ割三丁目 所在地 盛岡市三ツ割三丁目

■ 危害のおそれのある土地の区域
■ 著しい危害のおそれのある土地の区域

■ 土石等の移動による力が $100\text{kN}/\text{m}^2$ を超える範囲
■ 土石等の堆積高が3mを超える範囲
