土砂災害防止に関する基礎調査(急傾斜地の崩壊)

自然現象の種類	急傾斜地の崩壊
箇所番号	201AN139-2
箇所名	三ツ割三丁目B
所在地	盛岡市三ツ割三丁目
調査機関	岩手県盛岡広域振興局土木部

様式3-1 危害のおそれのある土地、著しい危害のおそれのある土地の設定図

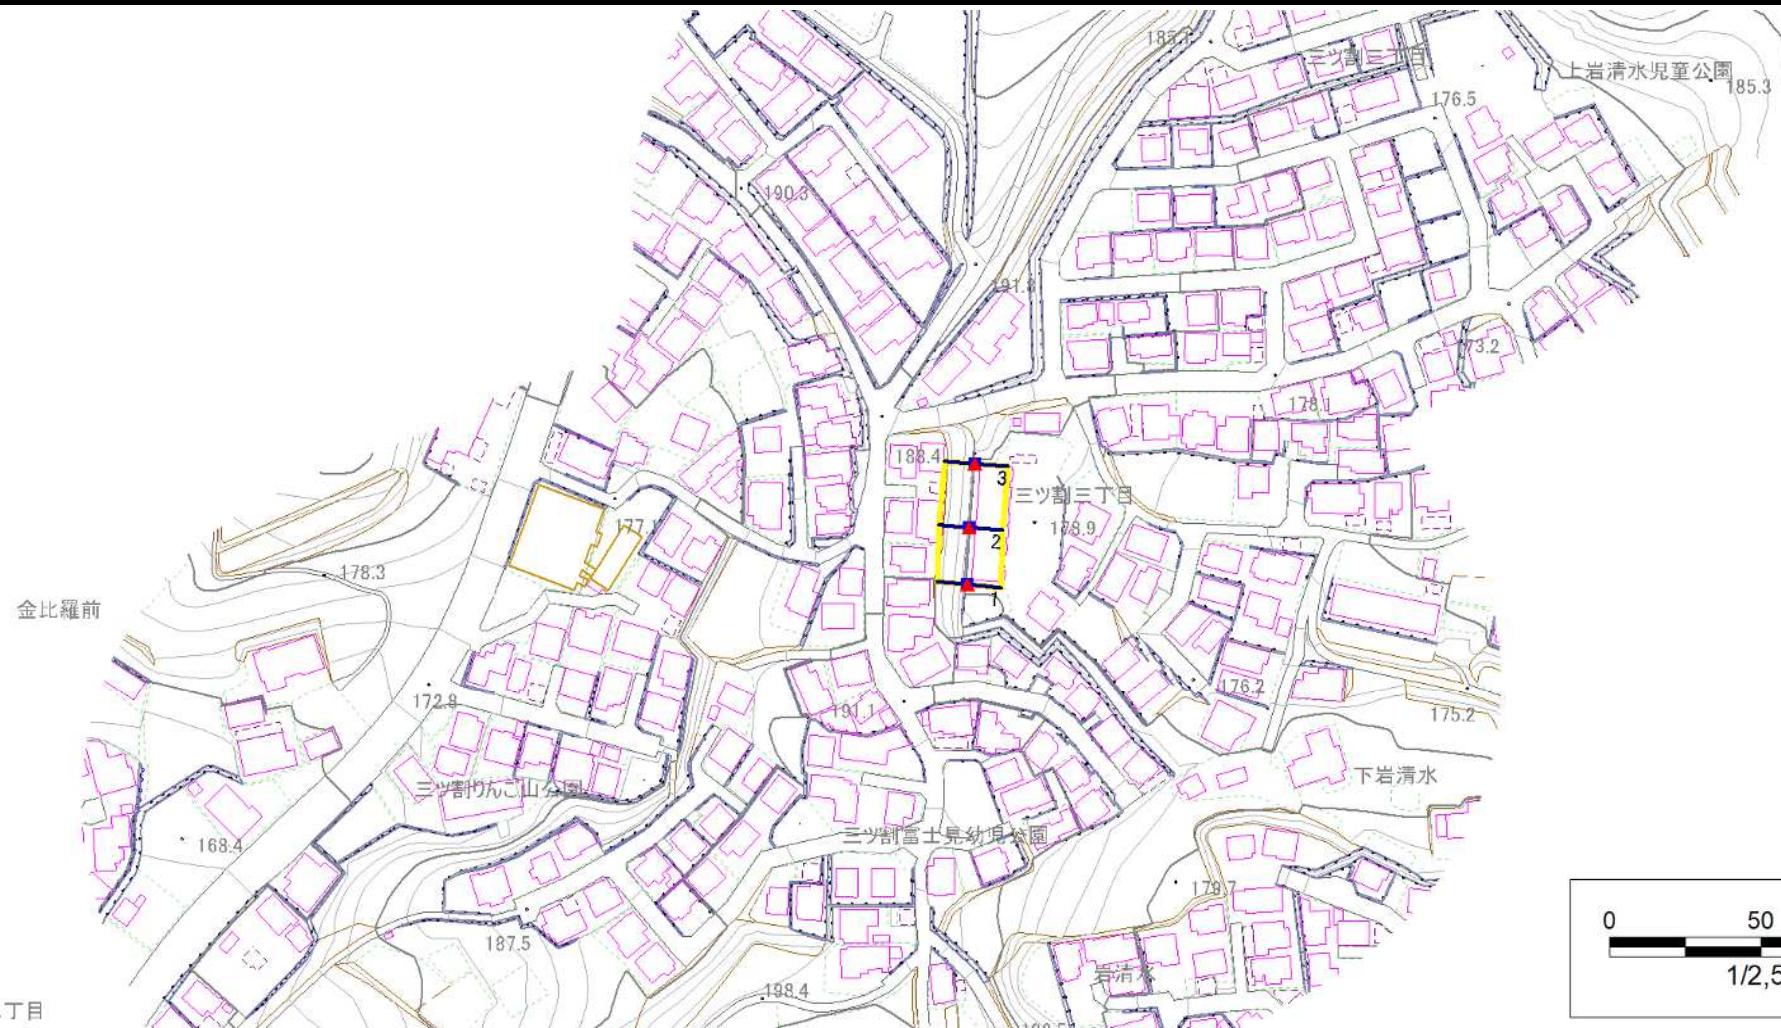
急傾斜地の位置	箇所番号	201AN139-2	箇所名	三ツ割三丁目B	所在地	盛岡市三ツ割三丁目
---------	------	------------	-----	---------	-----	-----------

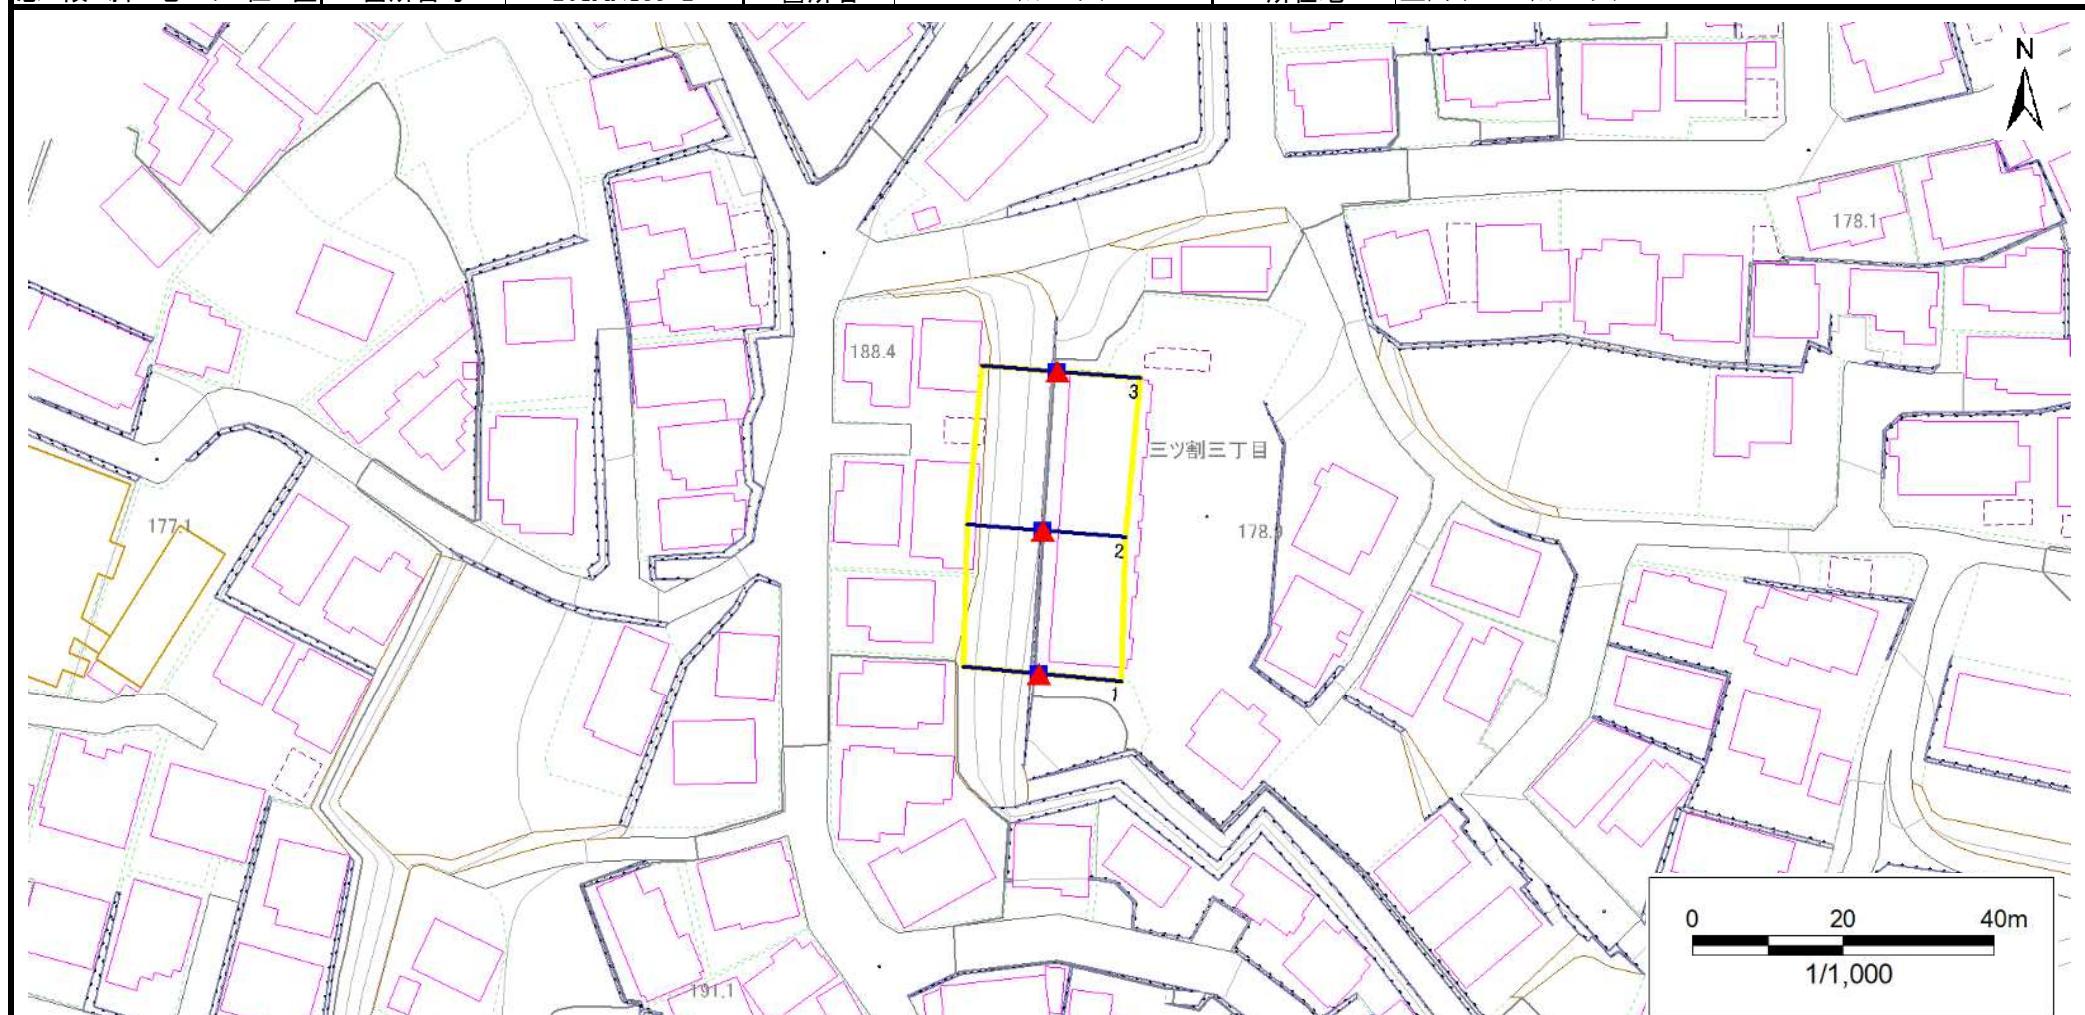
様式3-1 危害のおそれのある土地、著しい危害のおそれのある土地の設定図

急傾斜地の位置 箇所番号 201AN139-2 箇所名 三ツ割三丁目B 所在地 盛岡市三ツ割三丁目
