土砂災害防止に関する基礎調査(急傾斜地の崩壊)

自然現象の種類	急傾斜地の崩壊
箇所番号	201AN194-2
箇所名	桜台二丁目A
所在地	盛岡市桜台二丁目
調査機関	岩手県盛岡広域振興局土木部

急傾斜地の崩壊区域調書

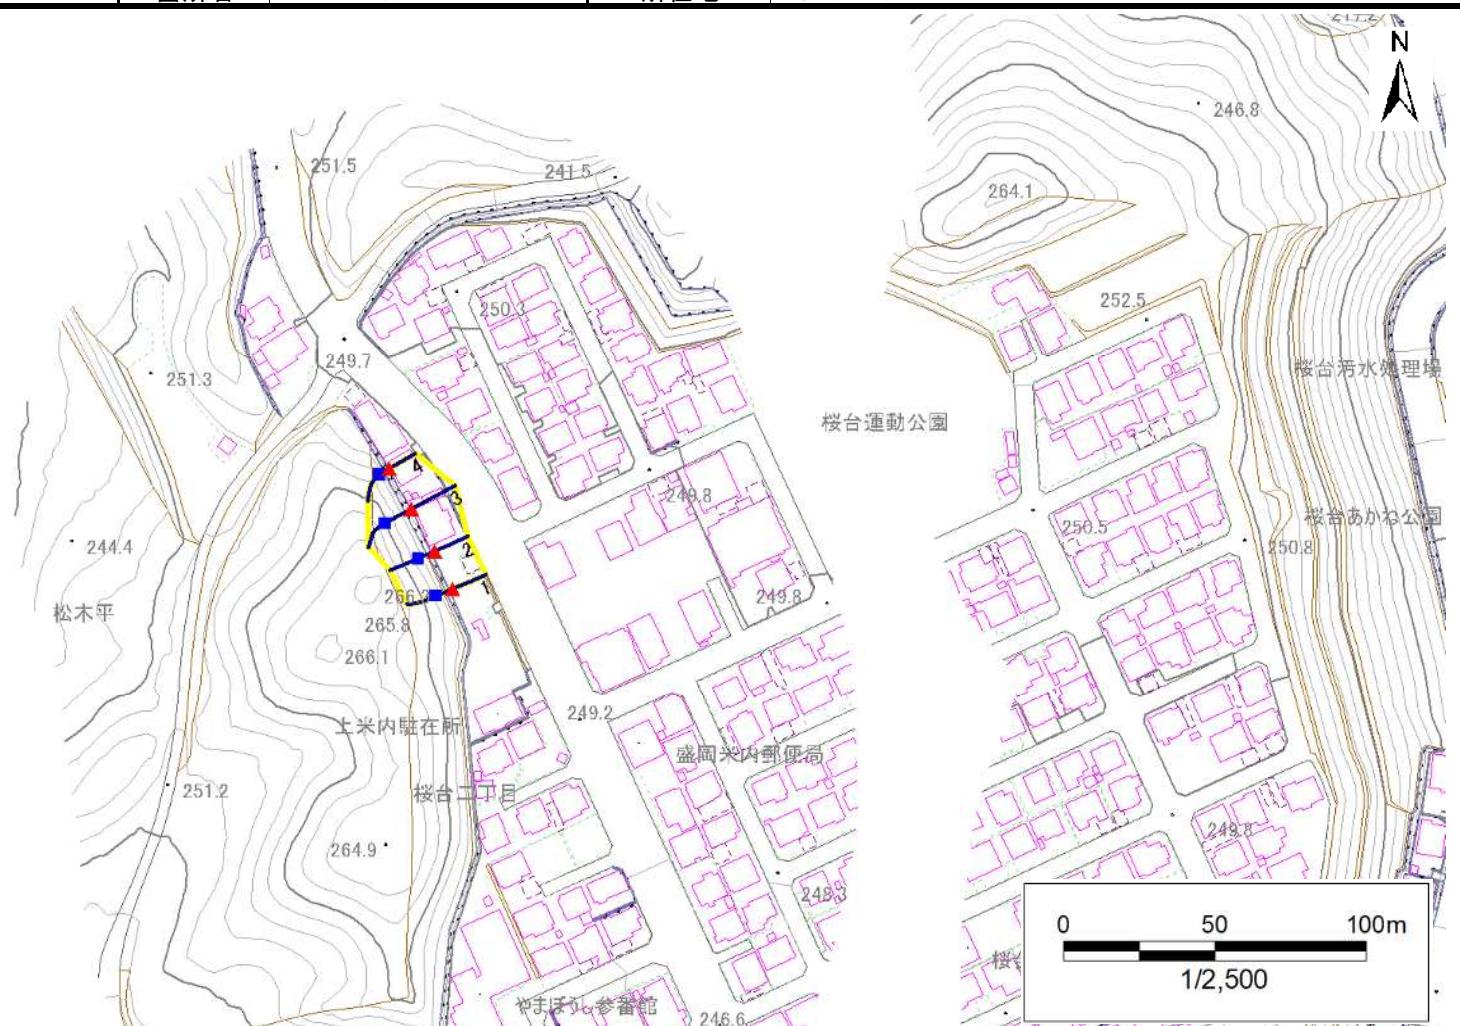
様式3-1 危害のおそれのある土地、著しい危害のおそれのある土地の設定図

■ 土石等の移動による力が 100kN/m^2 を超える範囲
■ 土石等の堆積高が3mを超える範囲

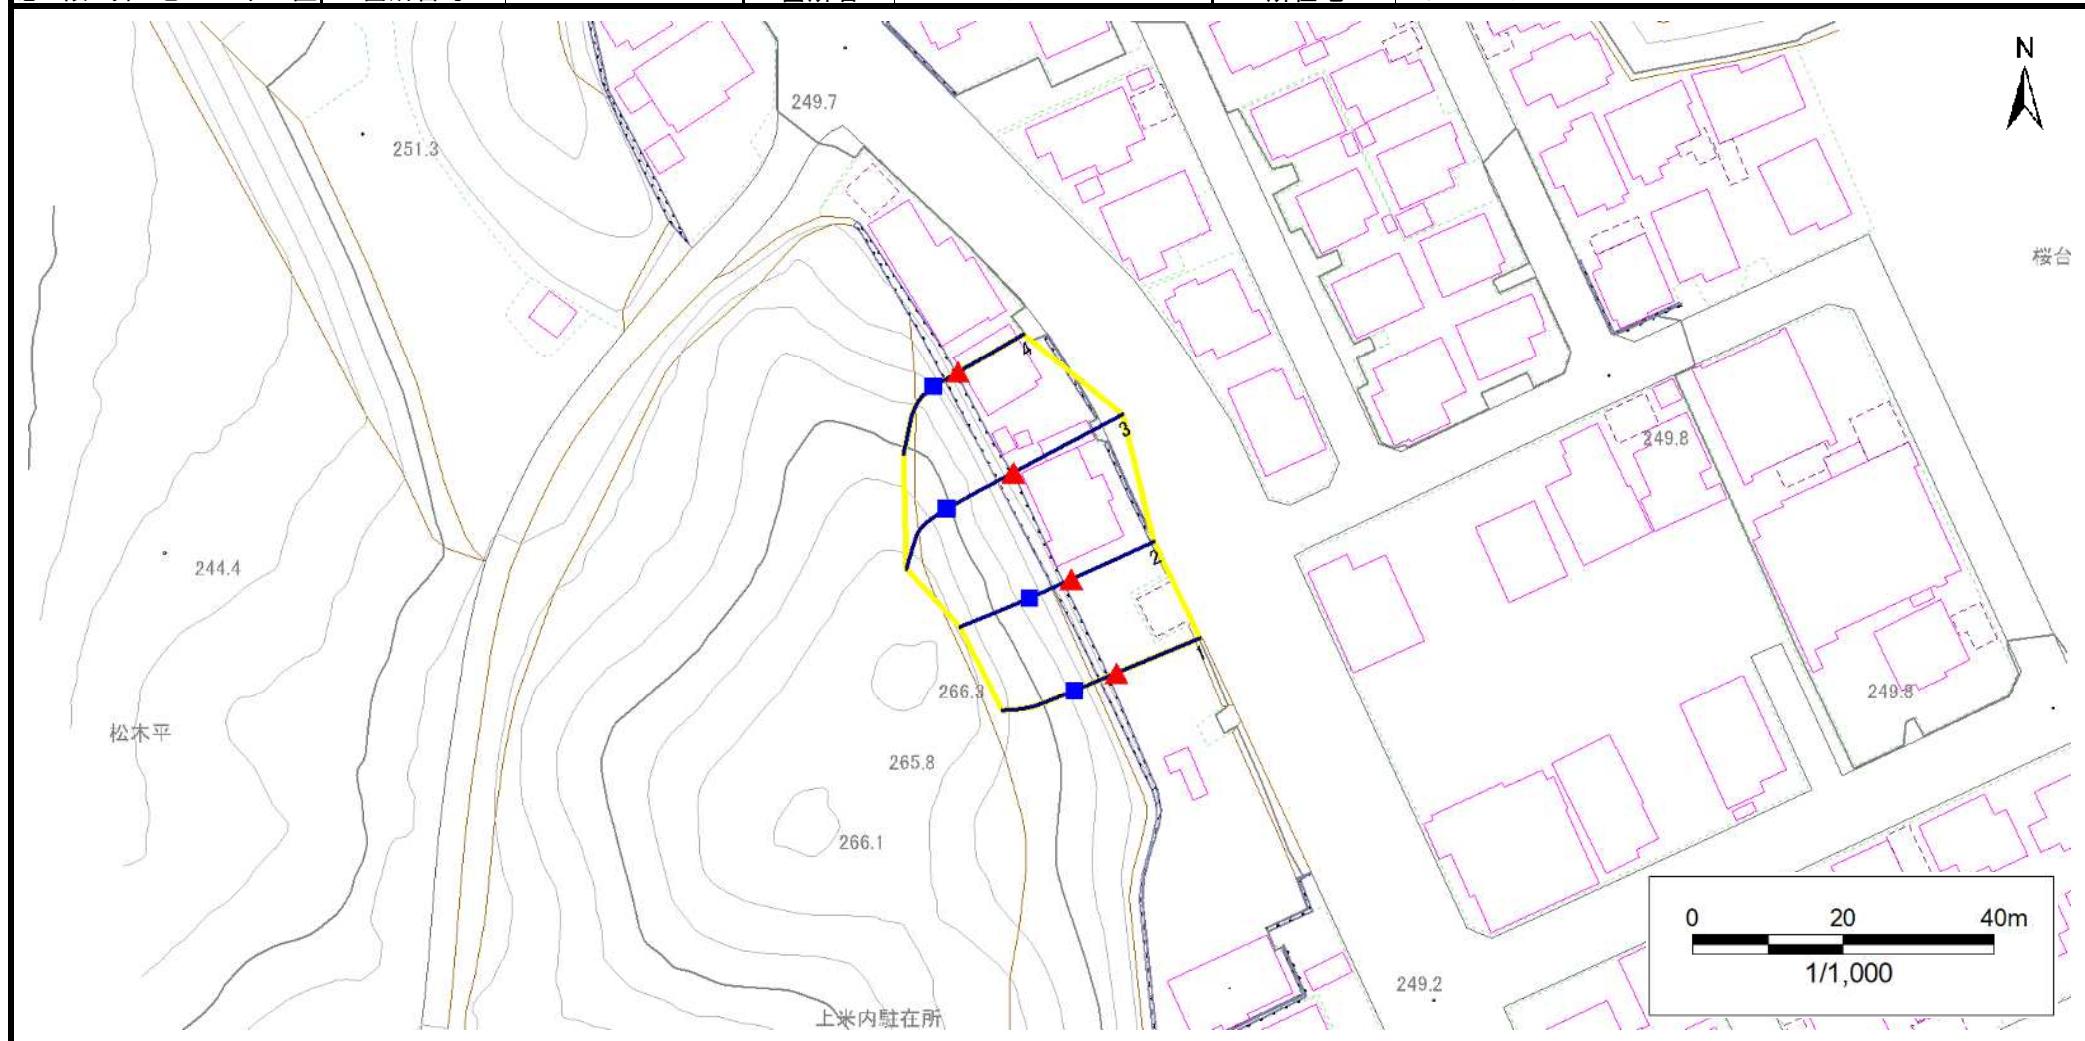
様式3-1 危害のおそれのある土地、著しい危害のおそれのある土地の設定図

■ 土石等の移動による力が 100kN/m^2 を超える範囲

■ 土石等の堆積高が3mを超える範囲
