土砂災害防止に関する基礎調査(急傾斜地の崩壊)

自然現象の種類	急傾斜地の崩壊
箇所番号	201AN196-2
箇所名	桜台三丁目A
所在地	盛岡市桜台三丁目
調査機関	岩手県盛岡広域振興局土木部

急傾斜地の崩壊区域調書

様式3-1 危害のおそれのある土地、著しい危害のおそれのある土地の設定図

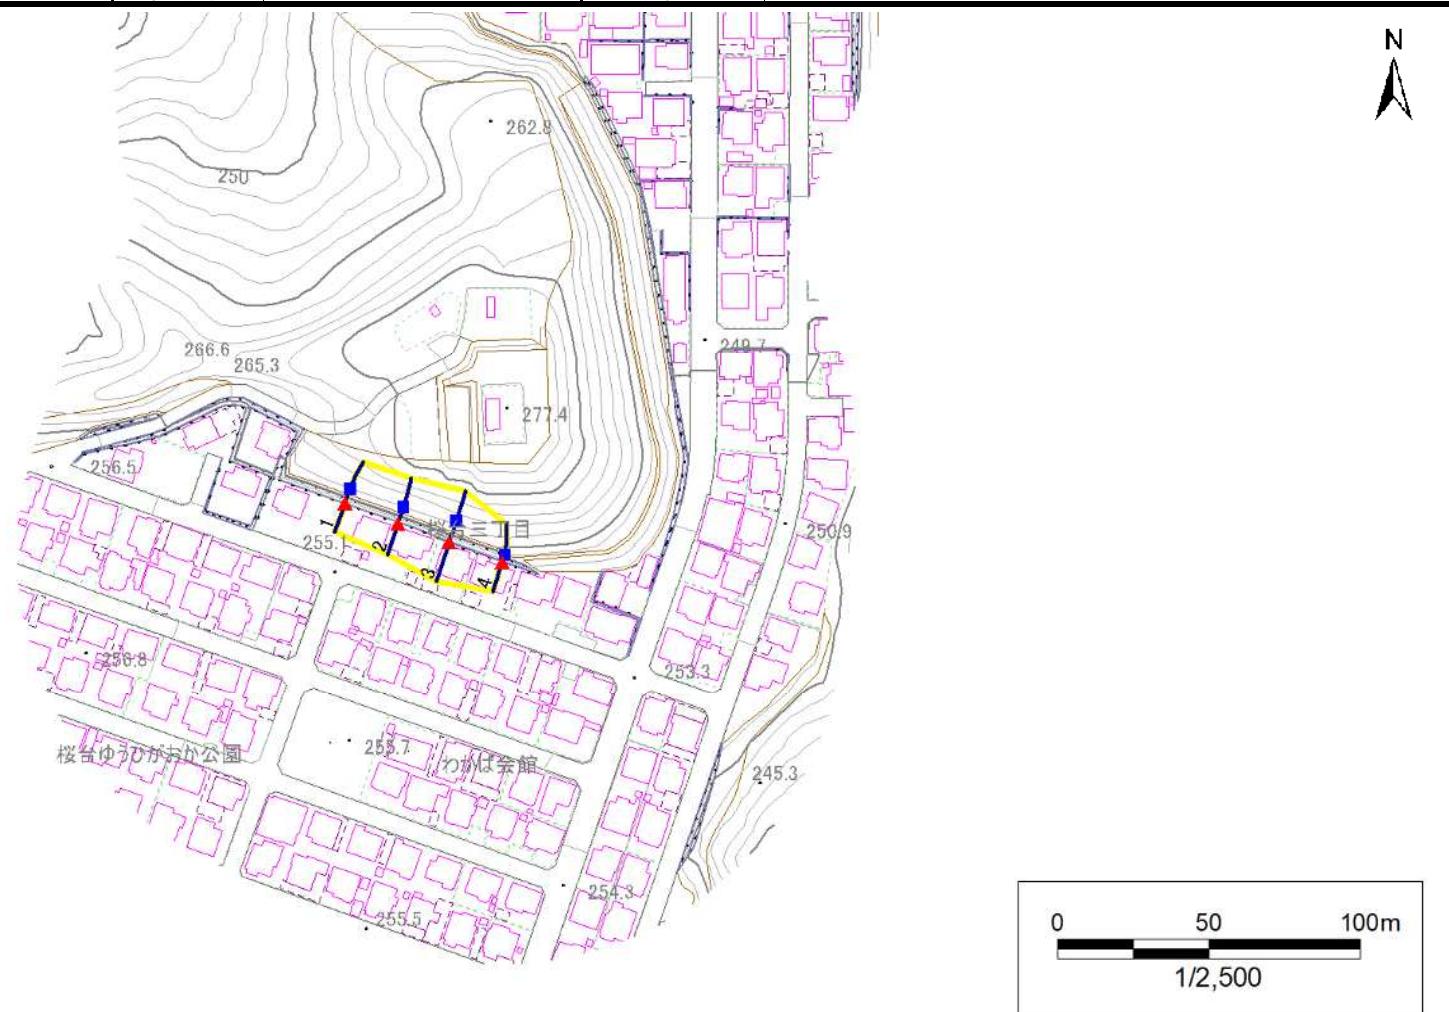
急傾斜地の位置	箇所番号	201AN196-2	箇所名	桜台三丁目A	所在地	盛岡市桜台三丁目
---------	------	------------	-----	--------	-----	----------

■ 危害のおそれのある土地の区域
■ 著しい危害のおそれのある土地の区域

■ 土石等の移動による力が 100kN/m^2 を超える範囲
■ 土石等の堆積高が3mを超える範囲

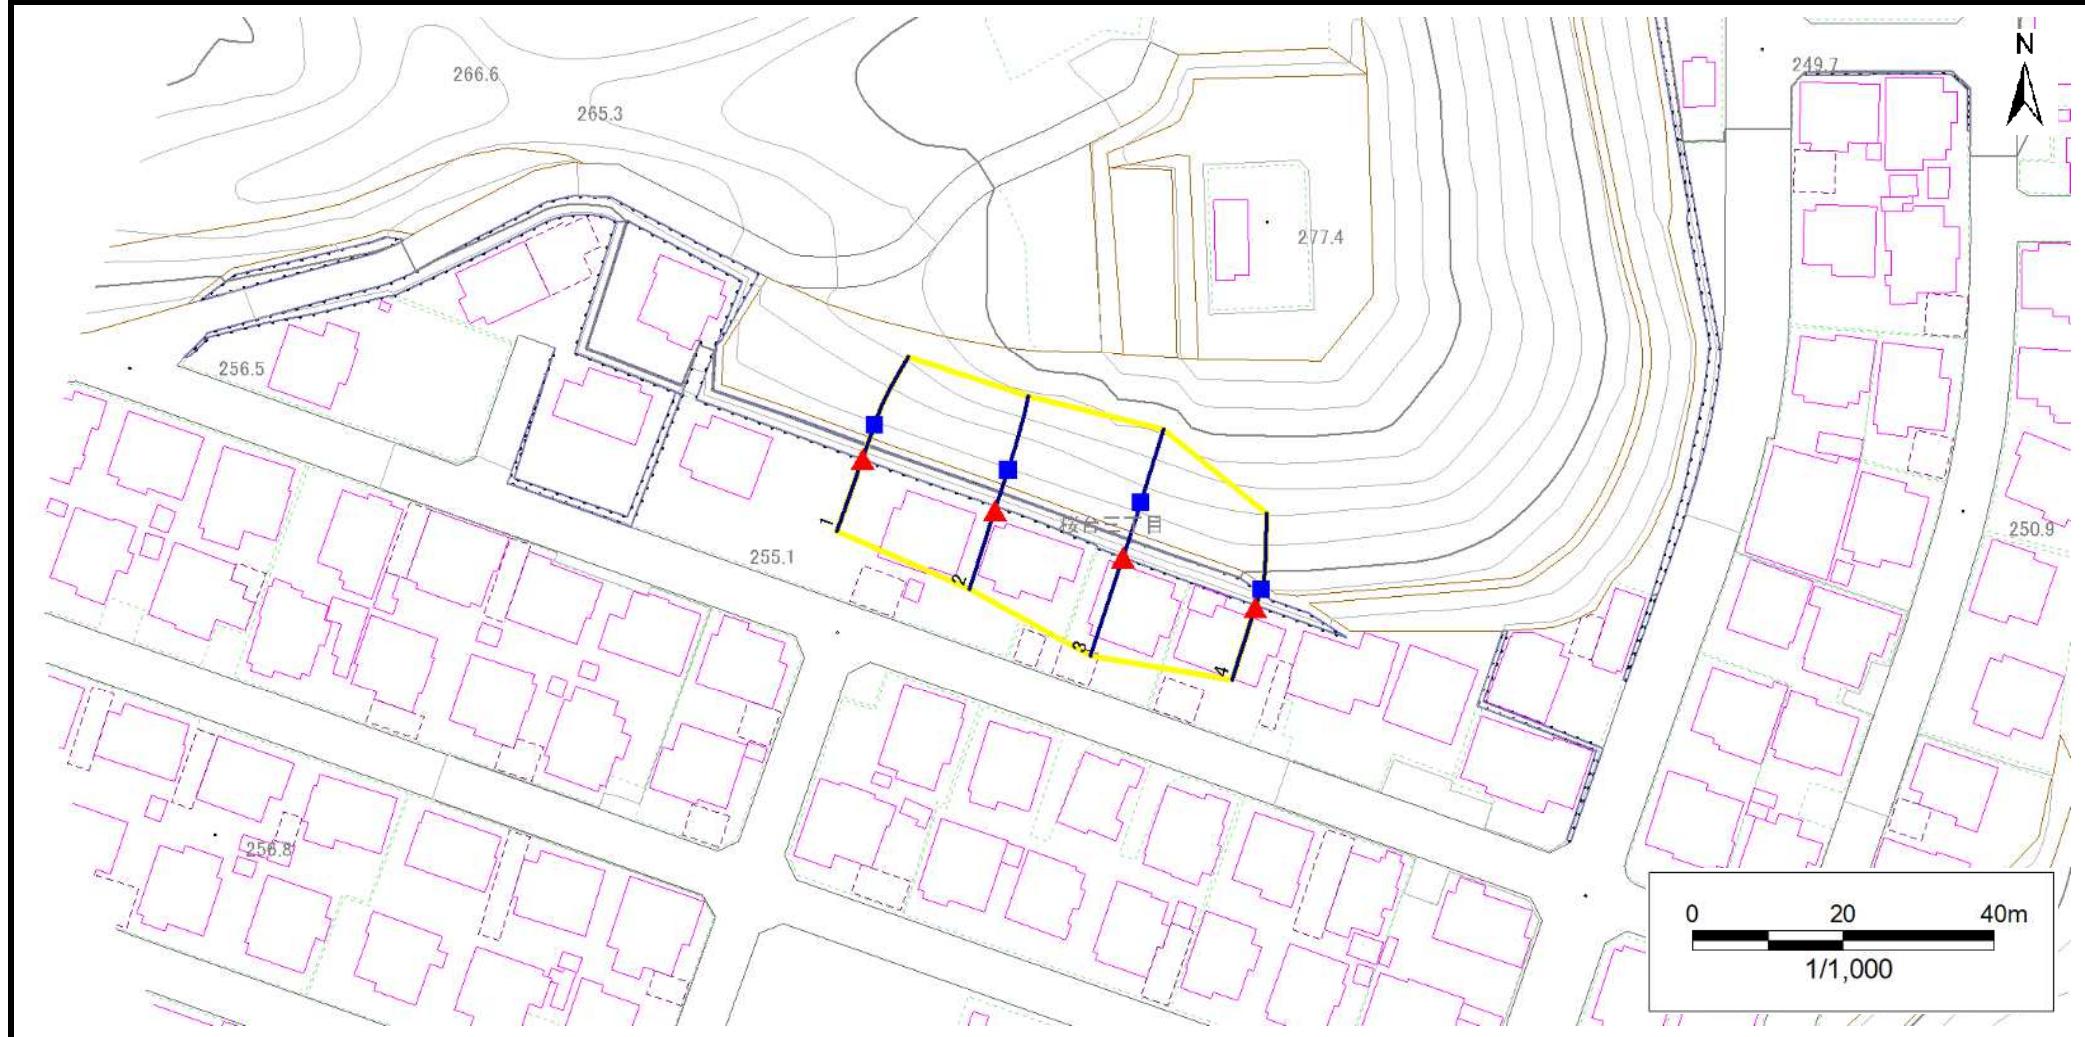
様式3-1 危害のおそれのある土地、著しい危害のおそれのある土地の設定図

急傾斜地の位置 箇所番号 201AN196-2 箇所名 桜台三丁目A 所在地 盛岡市桜台三丁目

■ 危害のおそれのある土地の区域
■ 著しい危害のおそれのある土地の区域

■ 土石等の移動による力が 100kN/m^2 を超える範囲
■ 土石等の堆積高が3mを超える範囲
