土砂災害防止に関する基礎調査(急傾斜地の崩壊)

自然現象の種類	急傾斜地の崩壊
箇所番号	120BN0052
箇所名	穴明22地割B
所在地	和賀郡西和賀町穴明22地割
調査機関	岩手県県南広域振興局土木部 北上土木センター

急傾斜地の崩壊区域調書

様式3-1 危害のおそれのある土地、著しい危害のおそれのある土地の設定図

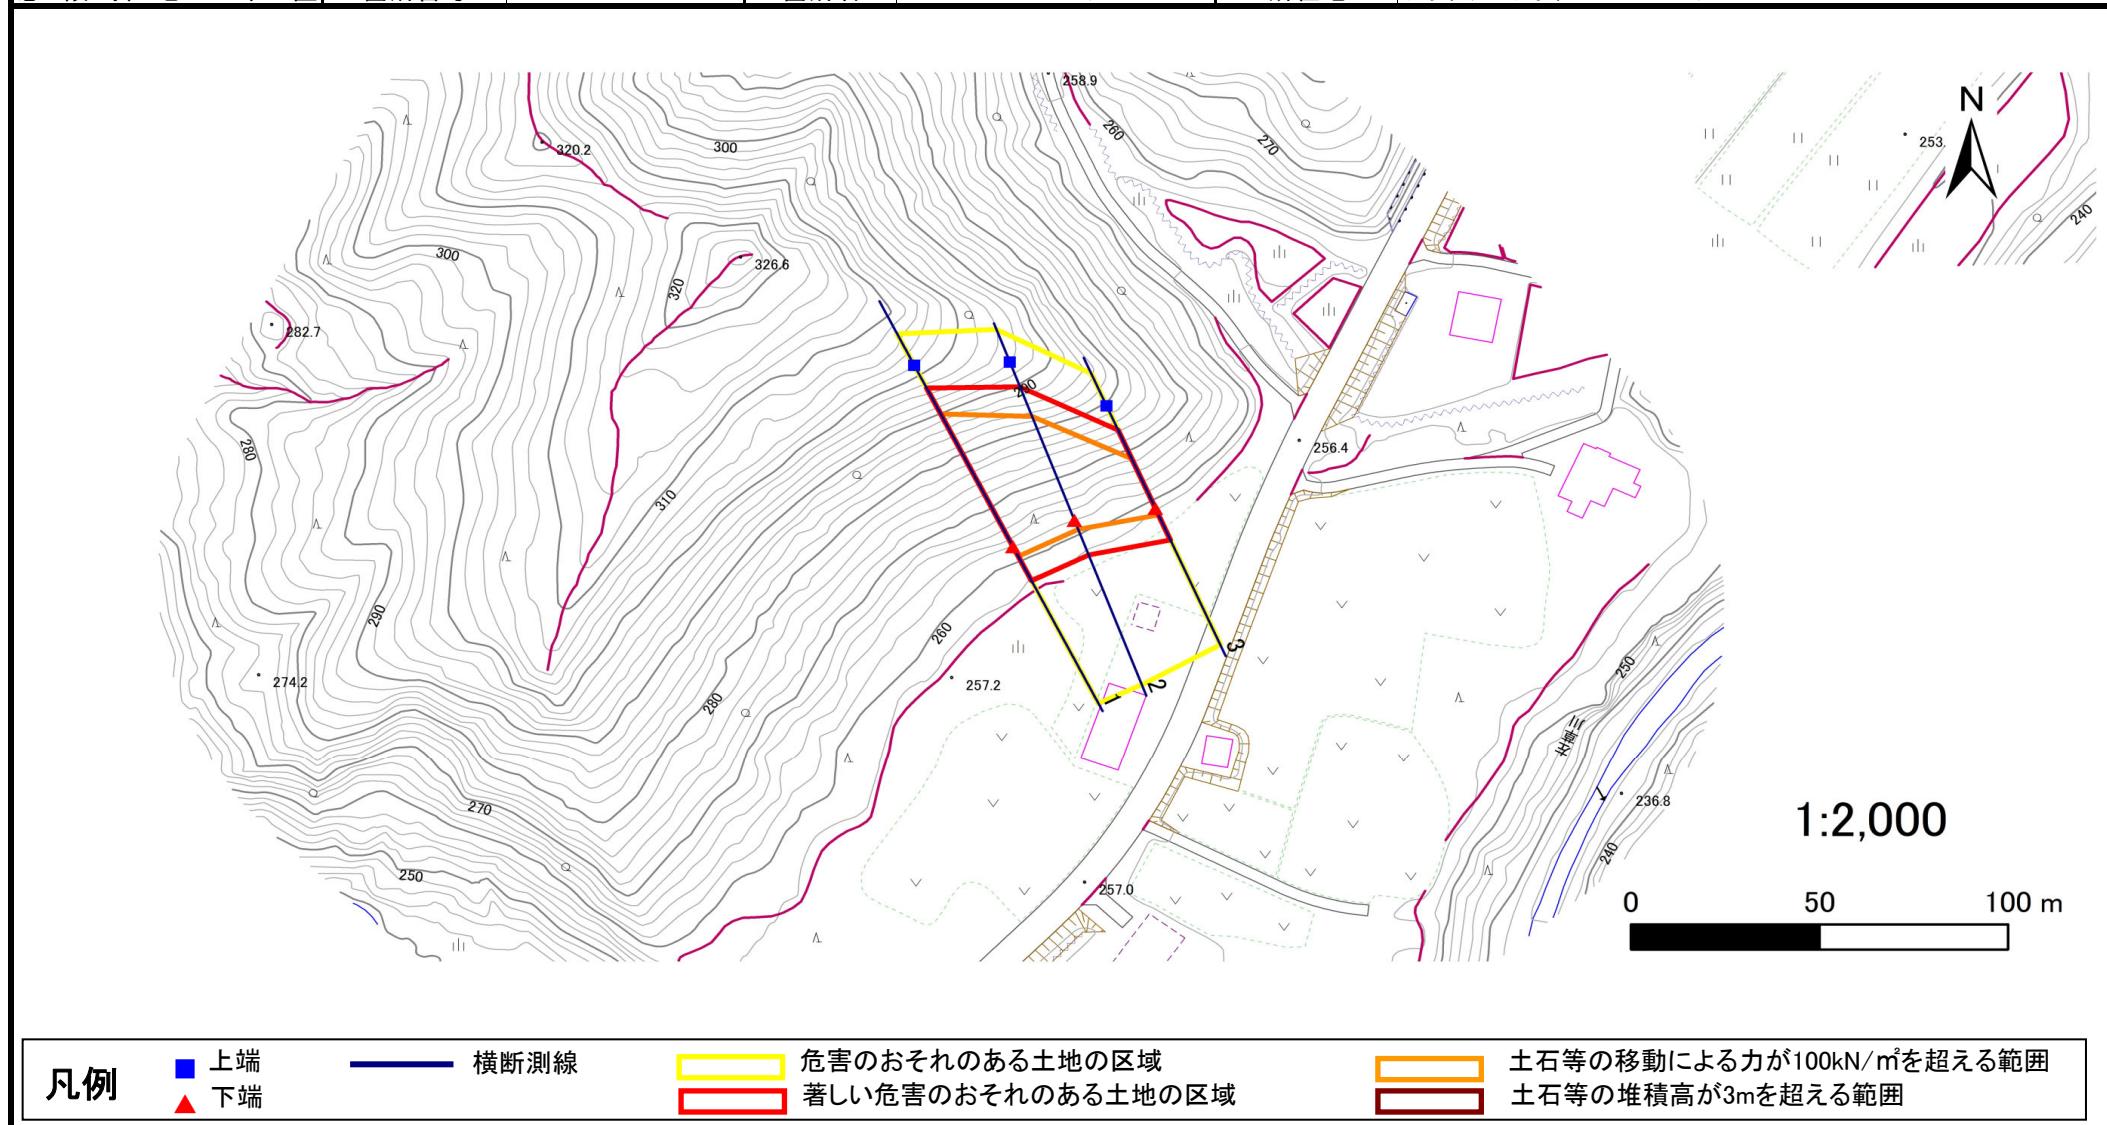
- 上端
- ▲ 下端

— 橫斷測線

■ 危害のおそれのある土地の区域
■ 著しい危害のおそれのある土地の区域

- 土石等の移動による力が100kN/m²を超える範囲
- 土石等の堆積高が3mを超える範囲
