# 土砂災害防止に関する基礎調査(急傾斜地の崩壊)

自然現象の種類	急傾斜地の崩壊
箇所番号	120BN0060-5
箇所名	湯之沢38地割D
所在地	和賀郡西和賀町湯之沢35地割
調査機関	岩手県県南広域振興局土木部 北上土木センター

### 様式3-1 危害のおそれのある土地、著しい危害のおそれのある土地の設定図

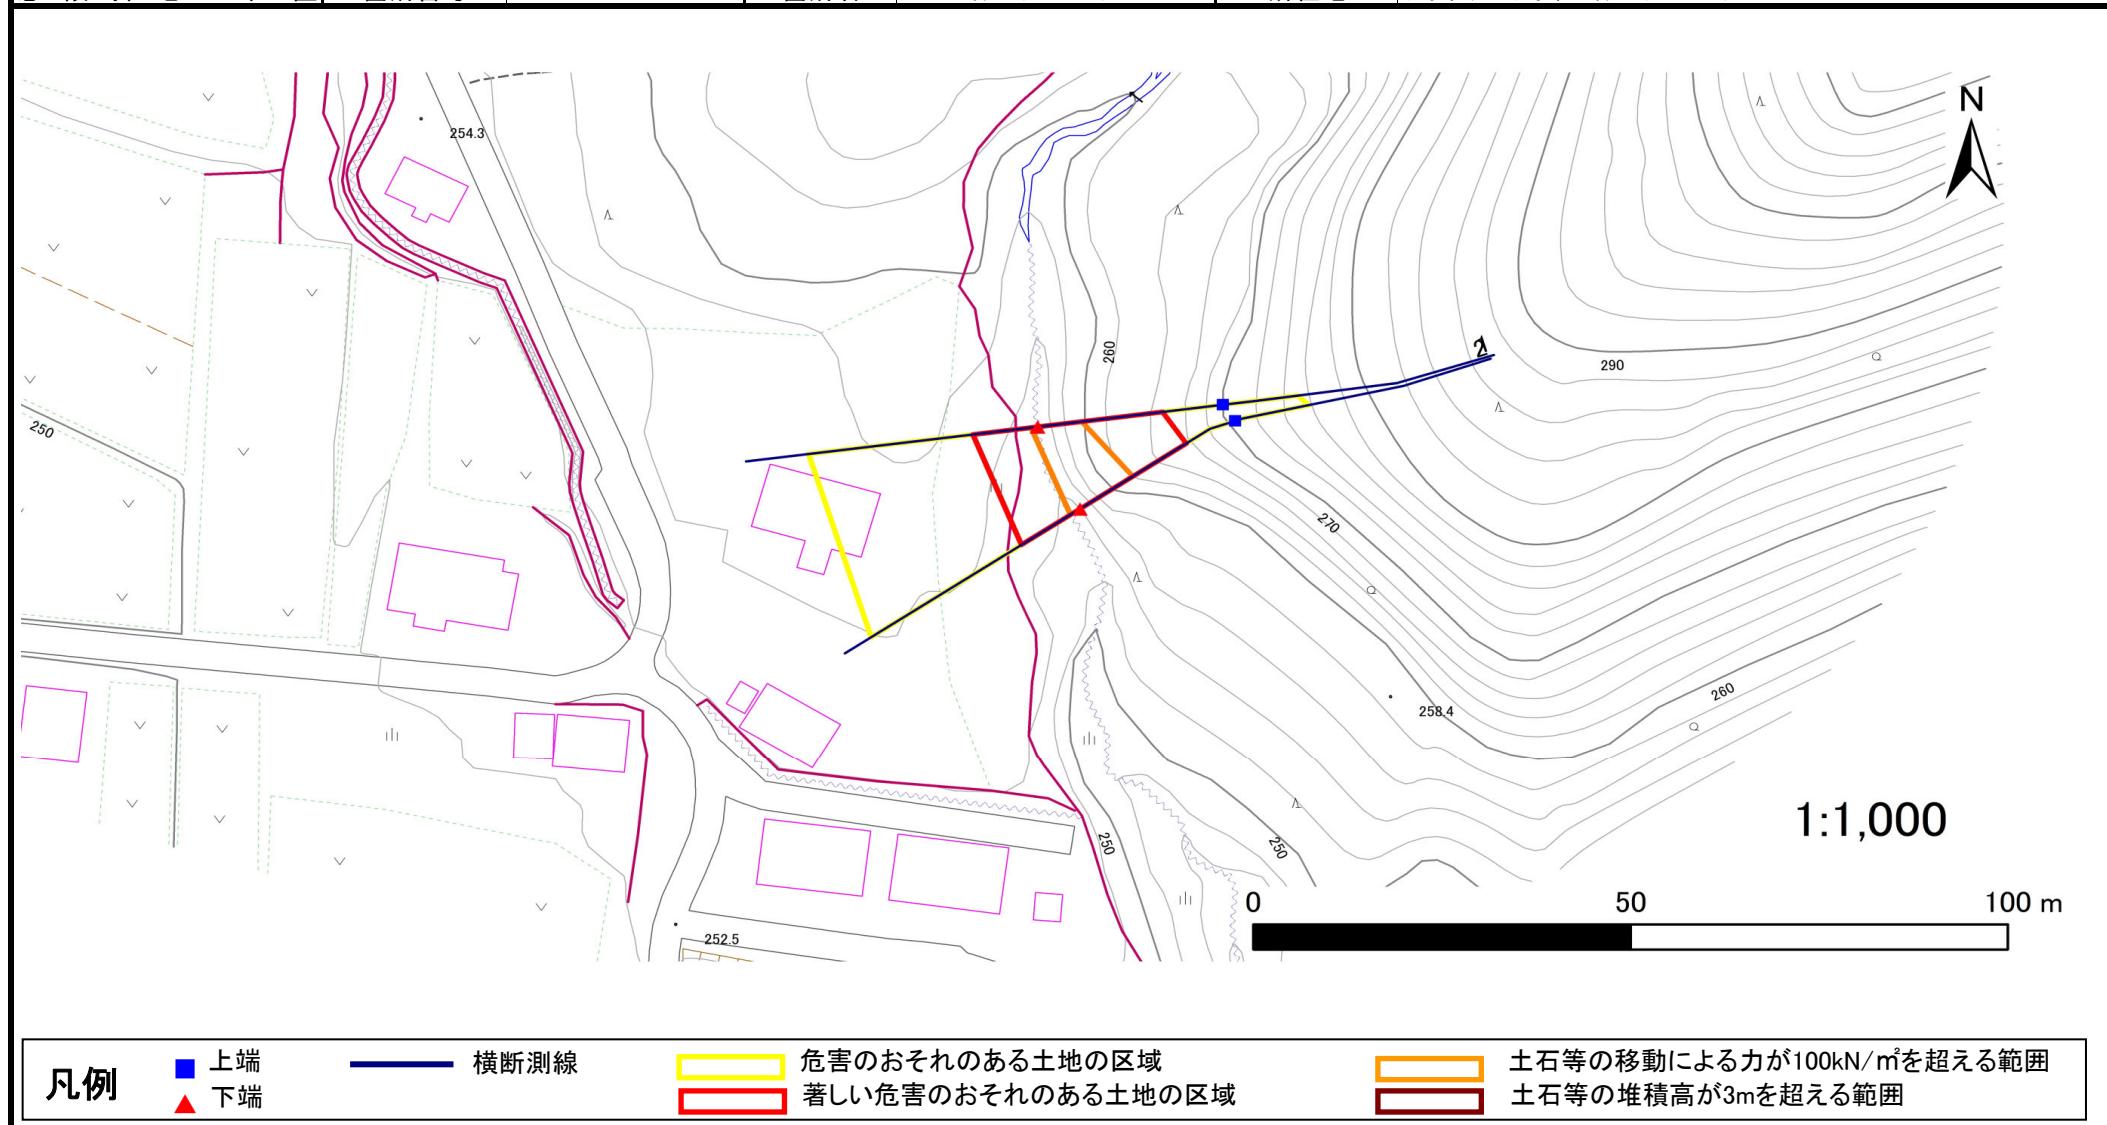
■ 危害のおそれのある土地の区域  
■ 著しい危害のおそれのある土地の区域

土石等の移動による力が100kN/m<sup>2</sup>を超える範囲

土石等の堆積高が3mを超える範囲
