土砂災害防止に関する基礎調査(急傾斜地の崩壊)

自然現象の種類	急傾斜地の崩壊
箇所番号	172BN0189-1
箇所名	善阿弥A
所在地	西磐井郡平泉町平泉字善阿弥
調査機関	岩手県県南広域振興局土木部 一関土木センター

急傾斜地の崩壊区域調書

様式3-1 危害のおそれのある土地、著しい危害のおそれのある土地の設定図

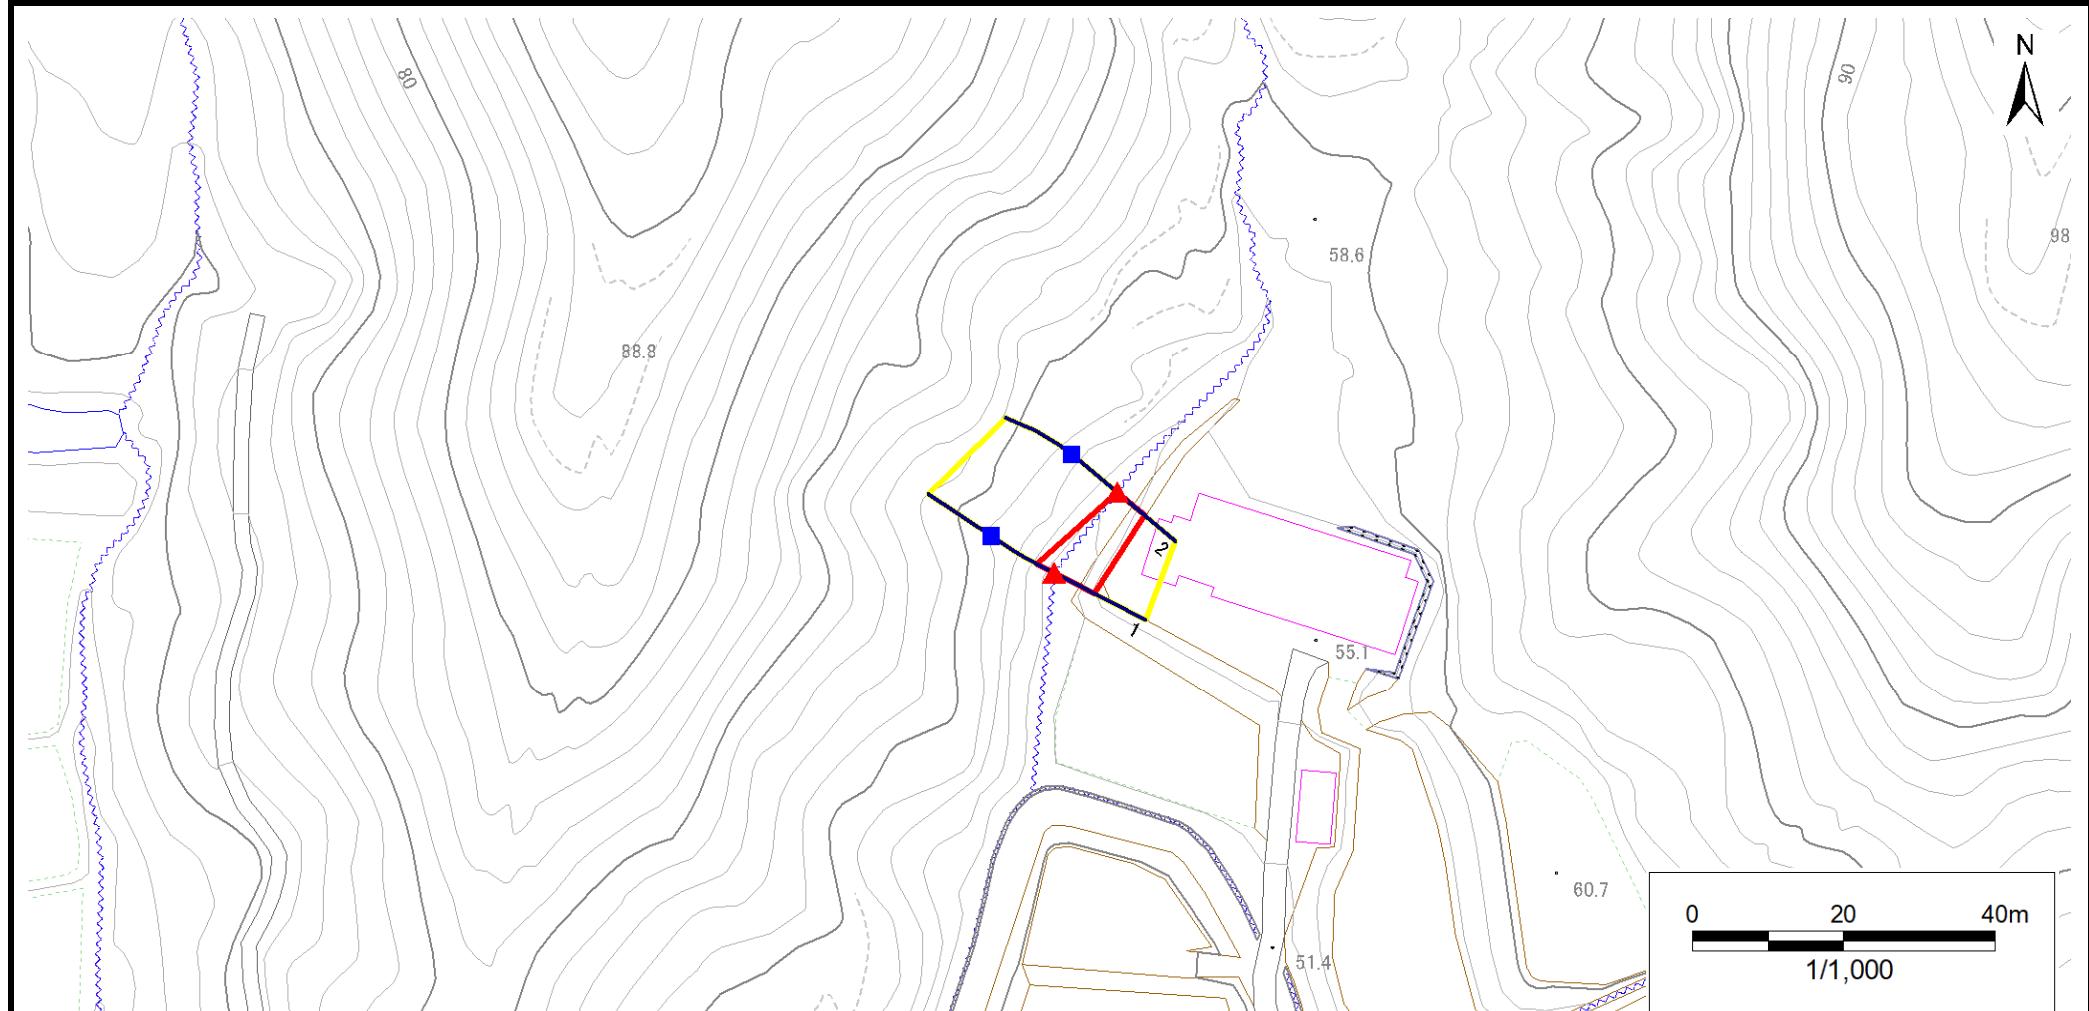
様式3-1 危害のおそれのある土地、著しい危害のおそれのある土地の設定図
