土砂災害防止に関する基礎調査(急傾斜地の崩壊)

自然現象の種類	急傾斜地の崩壊
箇所番号	172BN0249
箇所名	正法A
所在地	西磐井郡平泉町平泉字正法
調査機関	岩手県県南広域振興局土木部 一関土木センター

様式3-1 危害のおそれのある土地、著しい危害のおそれのある土地の設定図

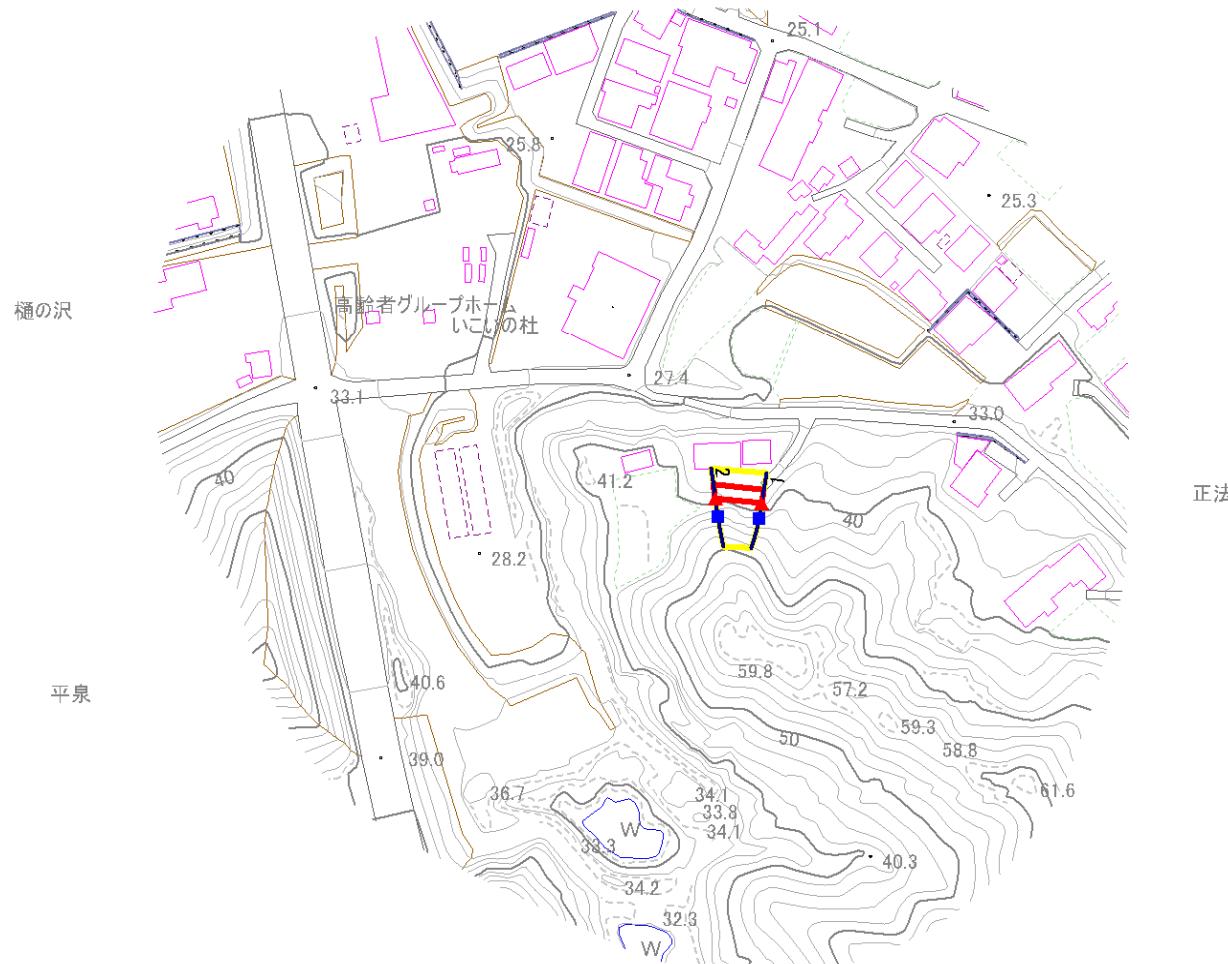
急傾斜地の位置	箇所番号	172BN0249	箇所名	正法A	所在地	西磐井郡平泉町平泉字正法
---------	------	-----------	-----	-----	-----	--------------

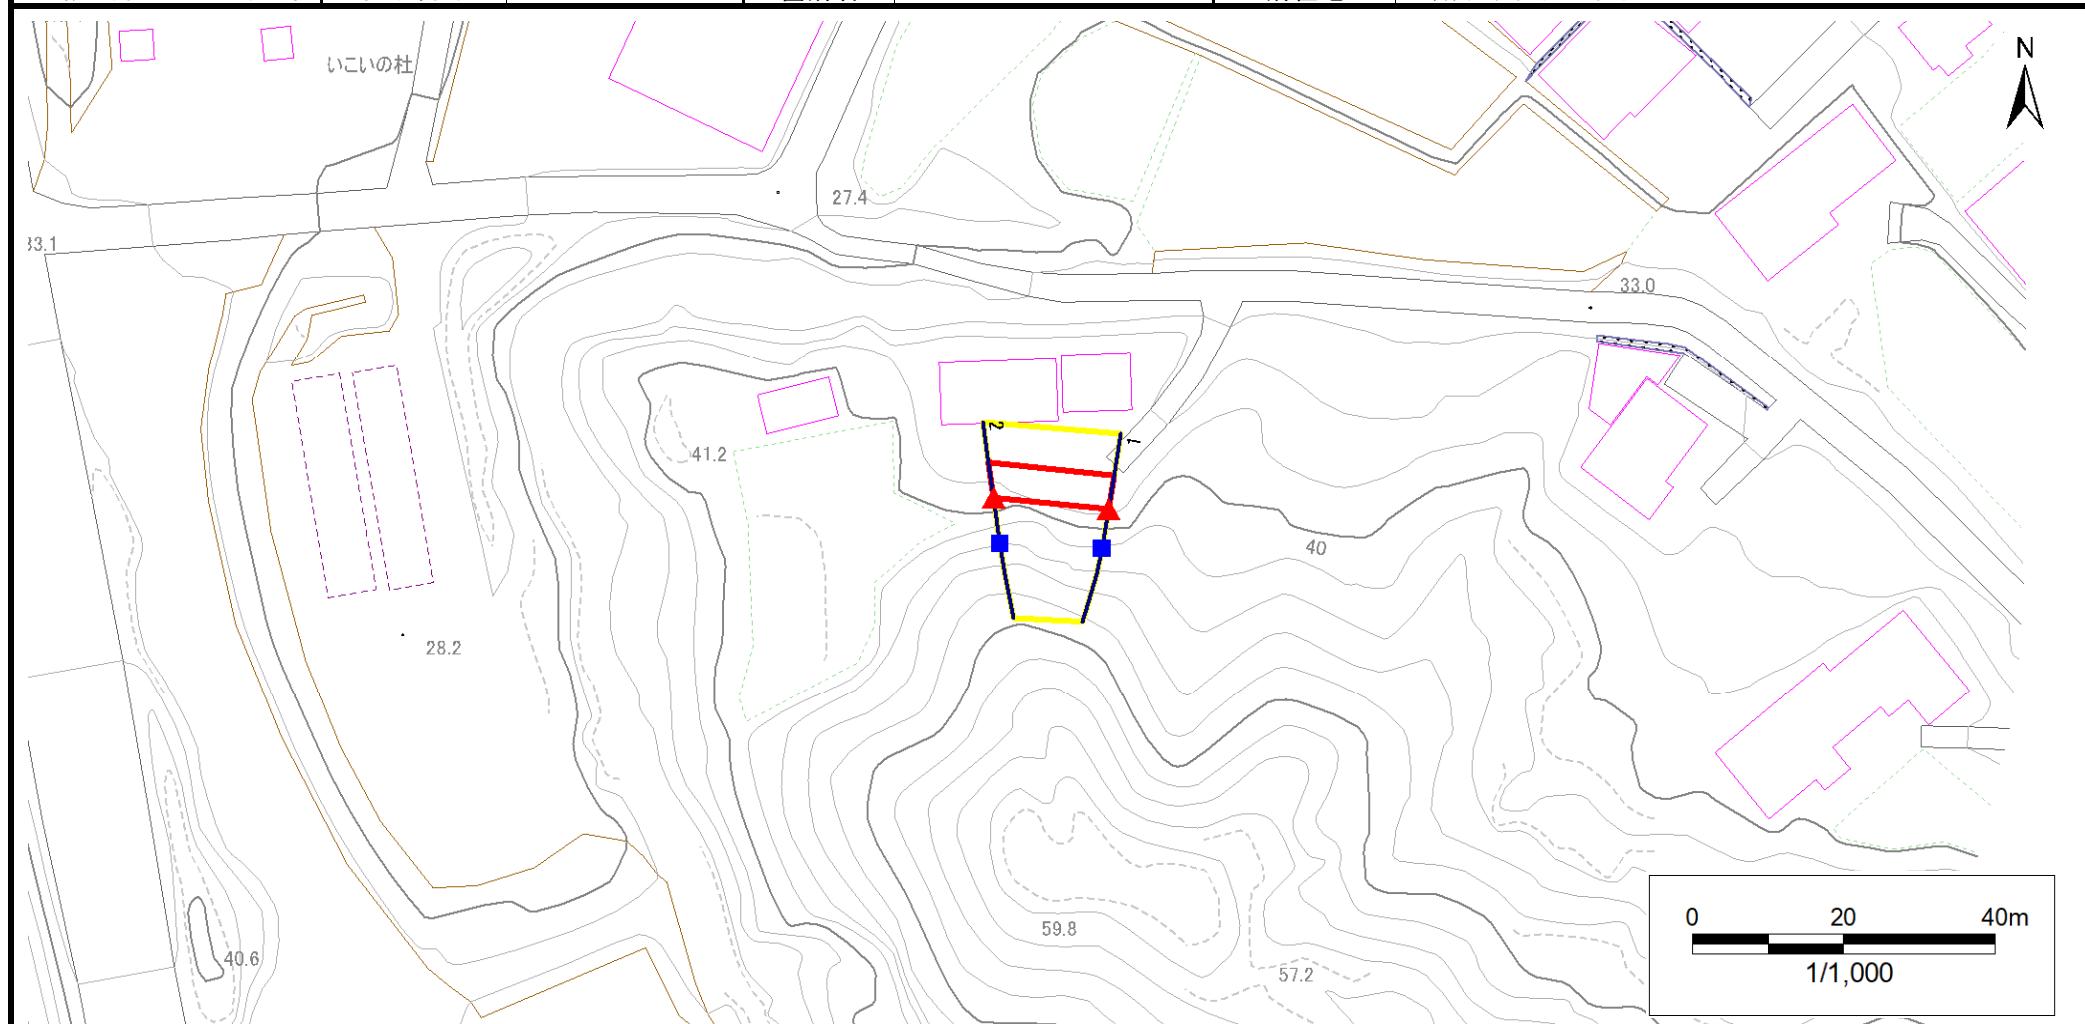
様式3-1 危害のおそれのある土地、著しい危害のおそれのある土地の設定図

急傾斜地の位置 箇所番号 172BN0249 箇所名 正法A 所在地 西磐井郡平泉町平泉字正法
