土砂災害防止に関する基礎調査(急傾斜地の崩壊)

自然現象の種類	急傾斜地の崩壊
箇所番号	179B1008
箇所名	江川
所在地	一関市萩荘字千ノ沢
調査機関	岩手県南広域振興局土木部一関土木センター

様式3-1 危害のおそれのある土地、著しい危害のおそれのある土地の設定図

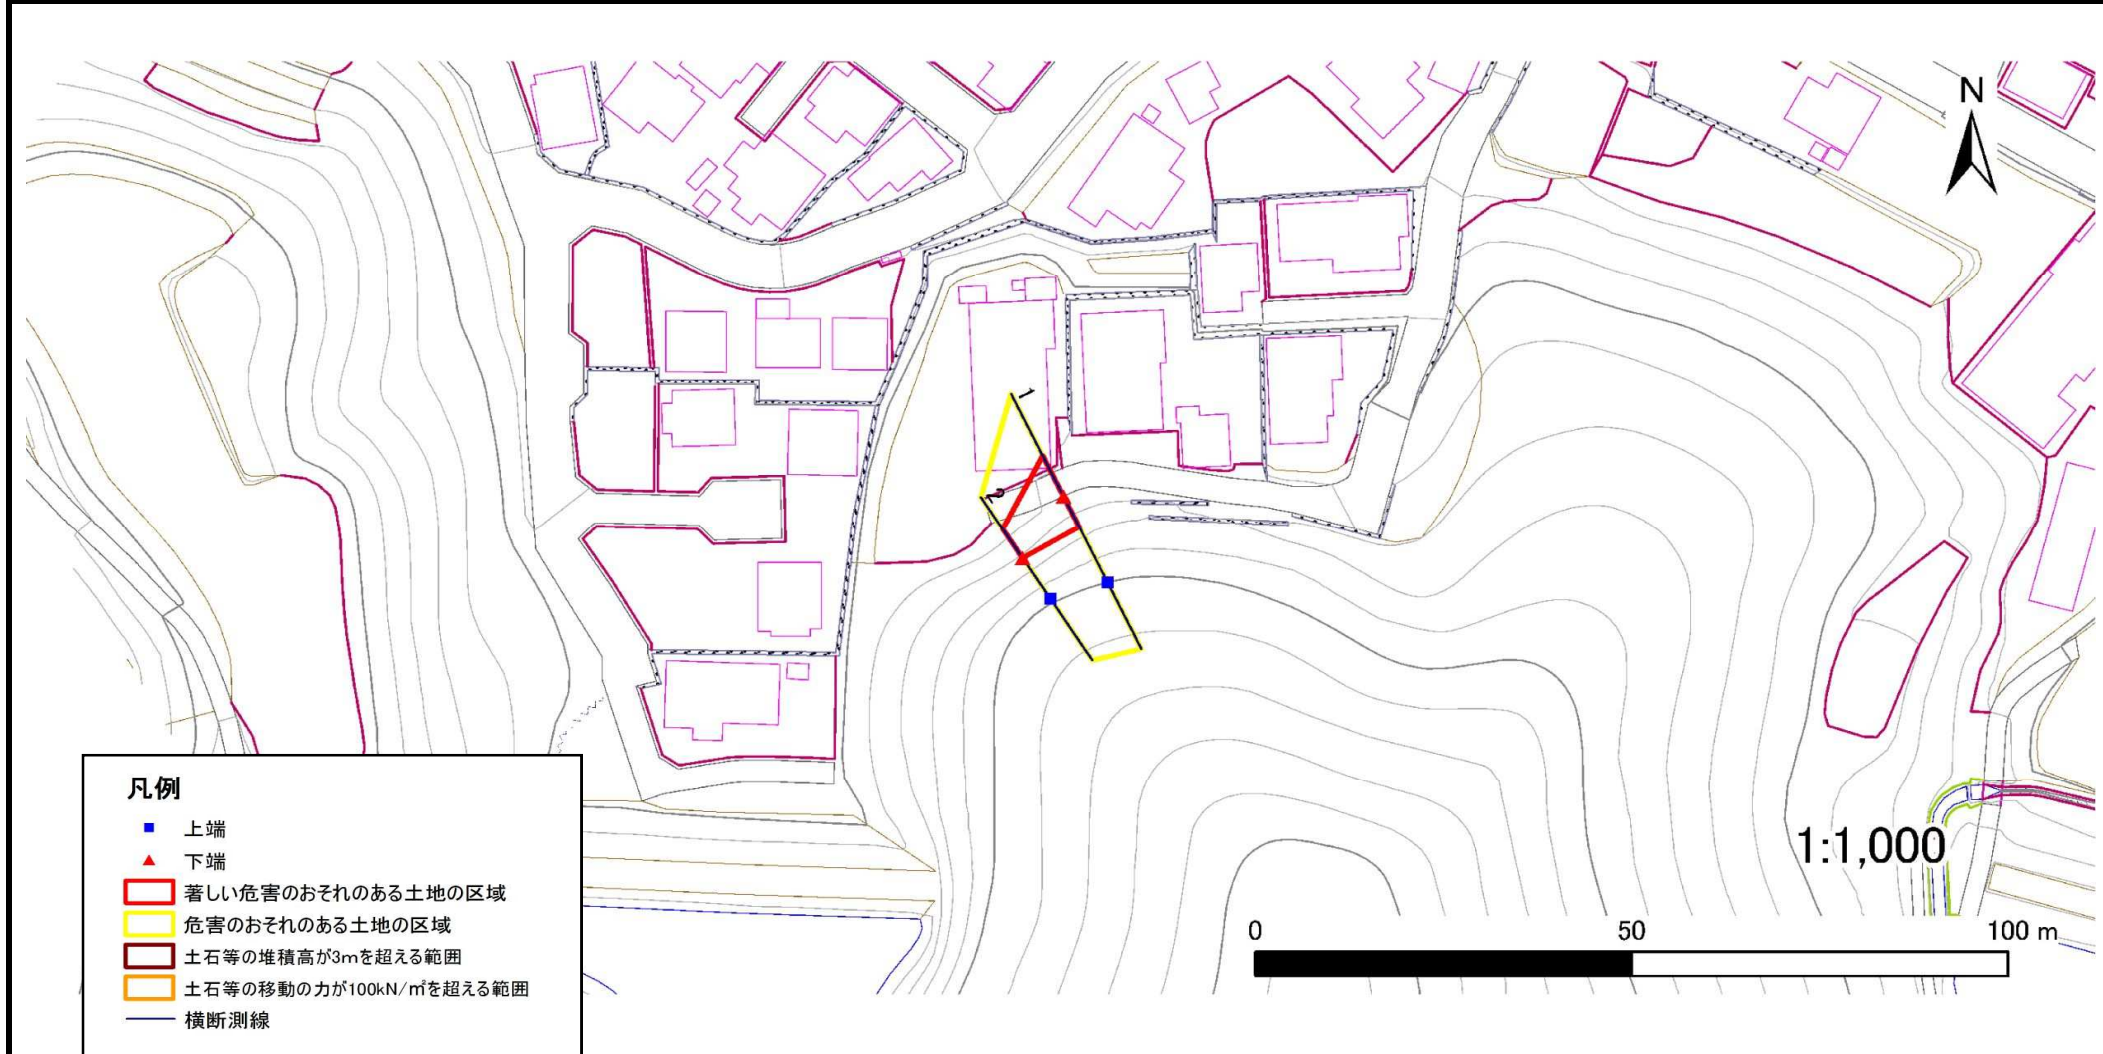
急傾斜地の位置 箇所番号 179B1008 箇所名 江川 所在地 一関市萩荘字千ノ沢
