## 土砂災害防止に関する基礎調査(地滑り)

自然現象の種類	地滑り
箇所番号	190
箇所名	枝成沢-2
所在地	久慈市枝成沢第15地割
調査機関	県北広域振興局土木部

# 地 滑 り 区 域 調 査

地 滑 り の 位 置	箇所番号	190	箇所名	枝成沢-2	所在地	久慈市枝成沢第15地割	調査年度	平成30年度
地滑り区域名		A	ランク区分			D	箇所区分	地すべり危険箇所

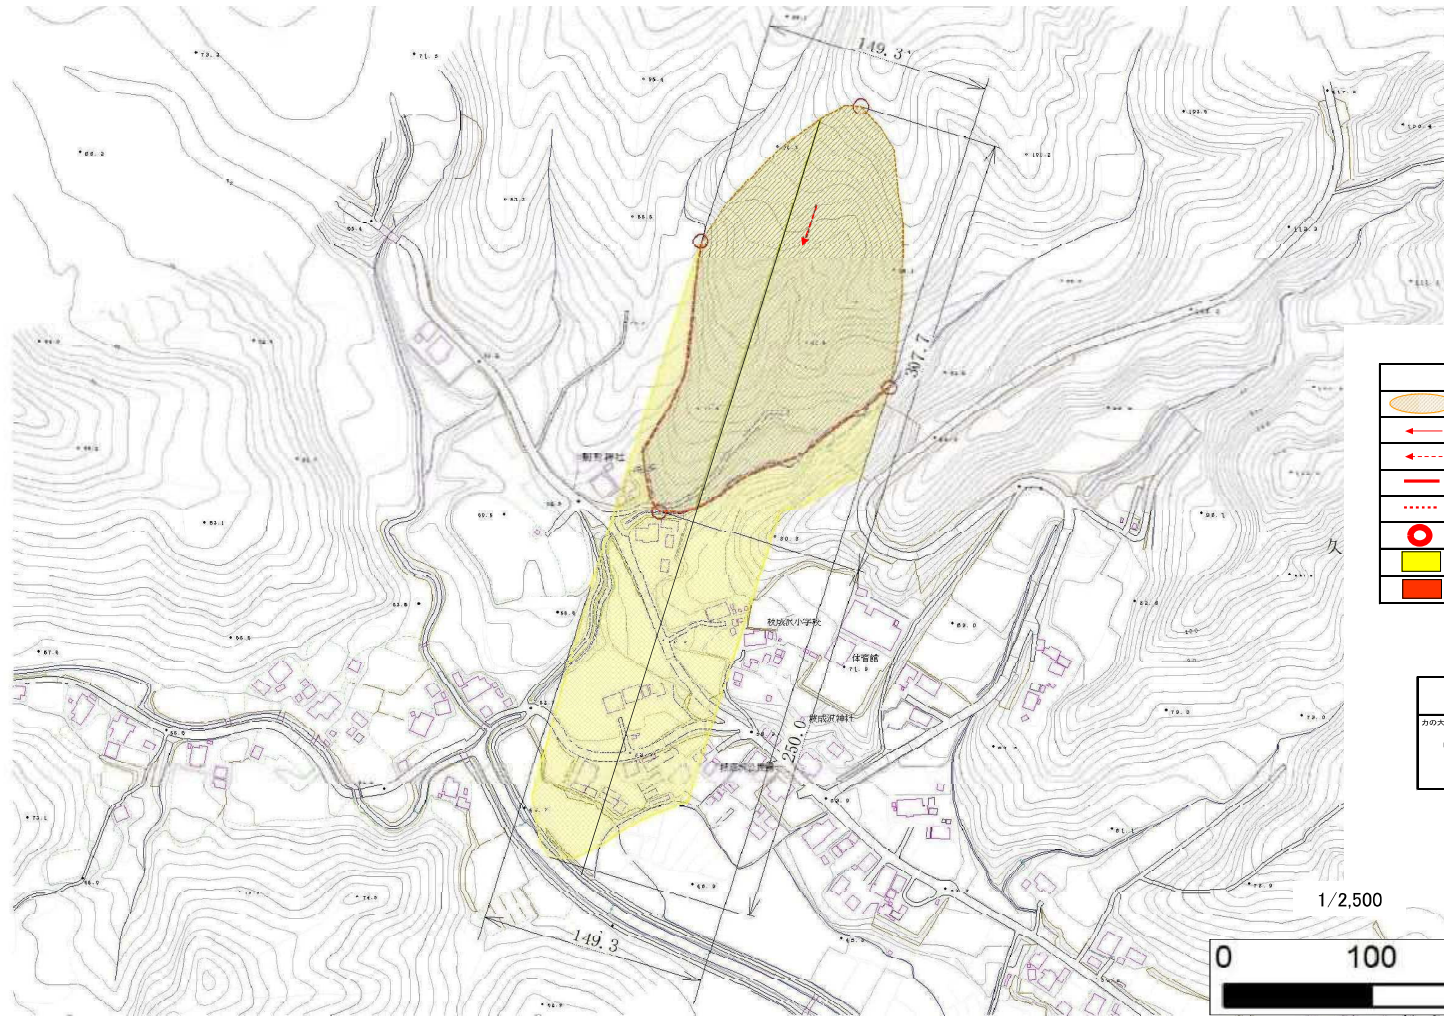
様式3-1 危害のおそれのある土地等の設定図及び建築物に作用すると想定される衝撃に関する事項

土石等の移動により建築物の地上部に作用すると想定される力		
力の大きさのうち最大の値 F1(kN/m)	建築物の耐力 W2(kN/m)	土石等の高さ (m)
-	-	-
