## 土砂災害防止に関する基礎調査(急傾斜地の崩壊)

自然現象の種類	急傾斜地の崩壊
箇所番号	207BN008
箇所名	横沼
所在地	久慈市侍浜町横沼第9地割
調査機関	県北広域振興局土木部

## 急傾斜地の崩壊区域調書

様式3-1 危害のおそれのある土地、著しい危害のおそれのある土地の設定図

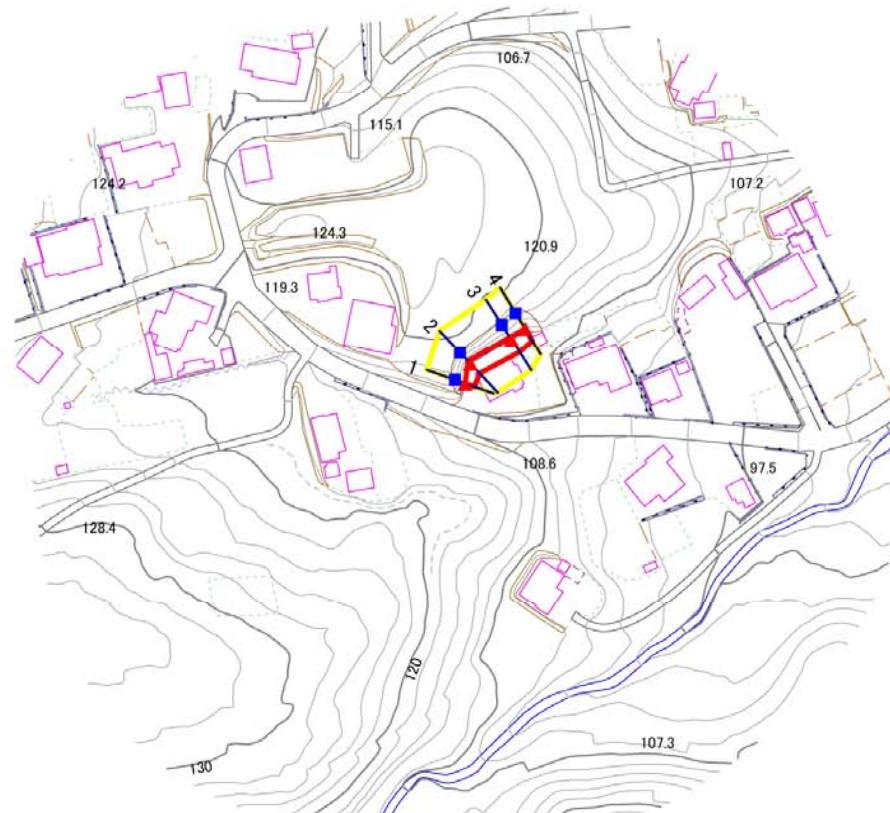
■ 危害のおそれのある土地の区域  
■ 著しい危害のおそれのある土地の区域

■ 土石等の移動による力が $100\text{kN/m}^2$ を超える範囲  
■ 土石等の堆積高が3mを超える範囲
