# 土砂災害防止に関する基礎調査(急傾斜地の崩壊)

自然現象の種類	急傾斜地の崩壊
箇所番号	207BN014-3
箇所名	本波D
所在地	久慈市侍浜町本波第9地割
調査機関	県北広域振興局土木部

様式3-1 危害のおそれのある土地、著しい危害のおそれのある土地の設定図

2024年度

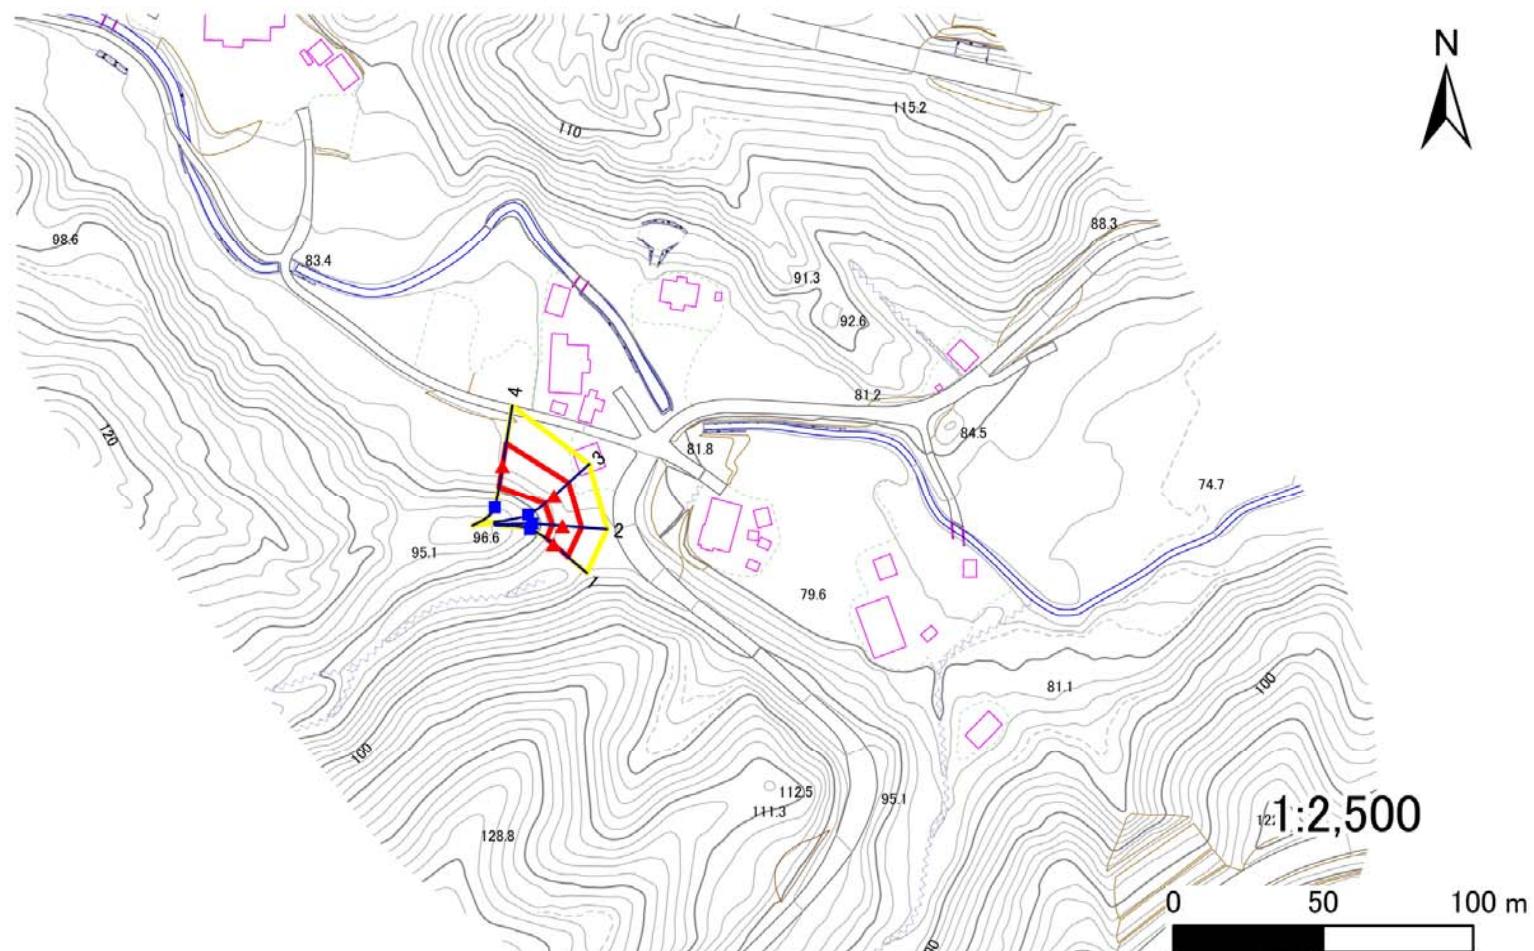
急傾斜地の位置 箇所番号 207BN014-3 箇所名 本波D 所在地 久慈市侍浜町本波第9地割

■ 危害のおそれのある土地の区域  
■ 著しい危害のおそれのある土地の区域

■ 土石等の移動による力が $100\text{kN/m}^2$ を超える範囲  
■ 土石等の堆積高が3mを超える範囲
