# 土砂災害防止に関する基礎調査(急傾斜地の崩壊)

自然現象の種類	急傾斜地の崩壊
箇所番号	207BN133-1
箇所名	小久慈町D
所在地	久慈市小久慈町第31地割
調査機関	県北広域振興局土木部

急傾斜地の位置	箇所番号	207BN133-1	箇所名	小久慈町D	所在地	久慈市小久慈町第31地割
---------	------	------------	-----	-------	-----	--------------

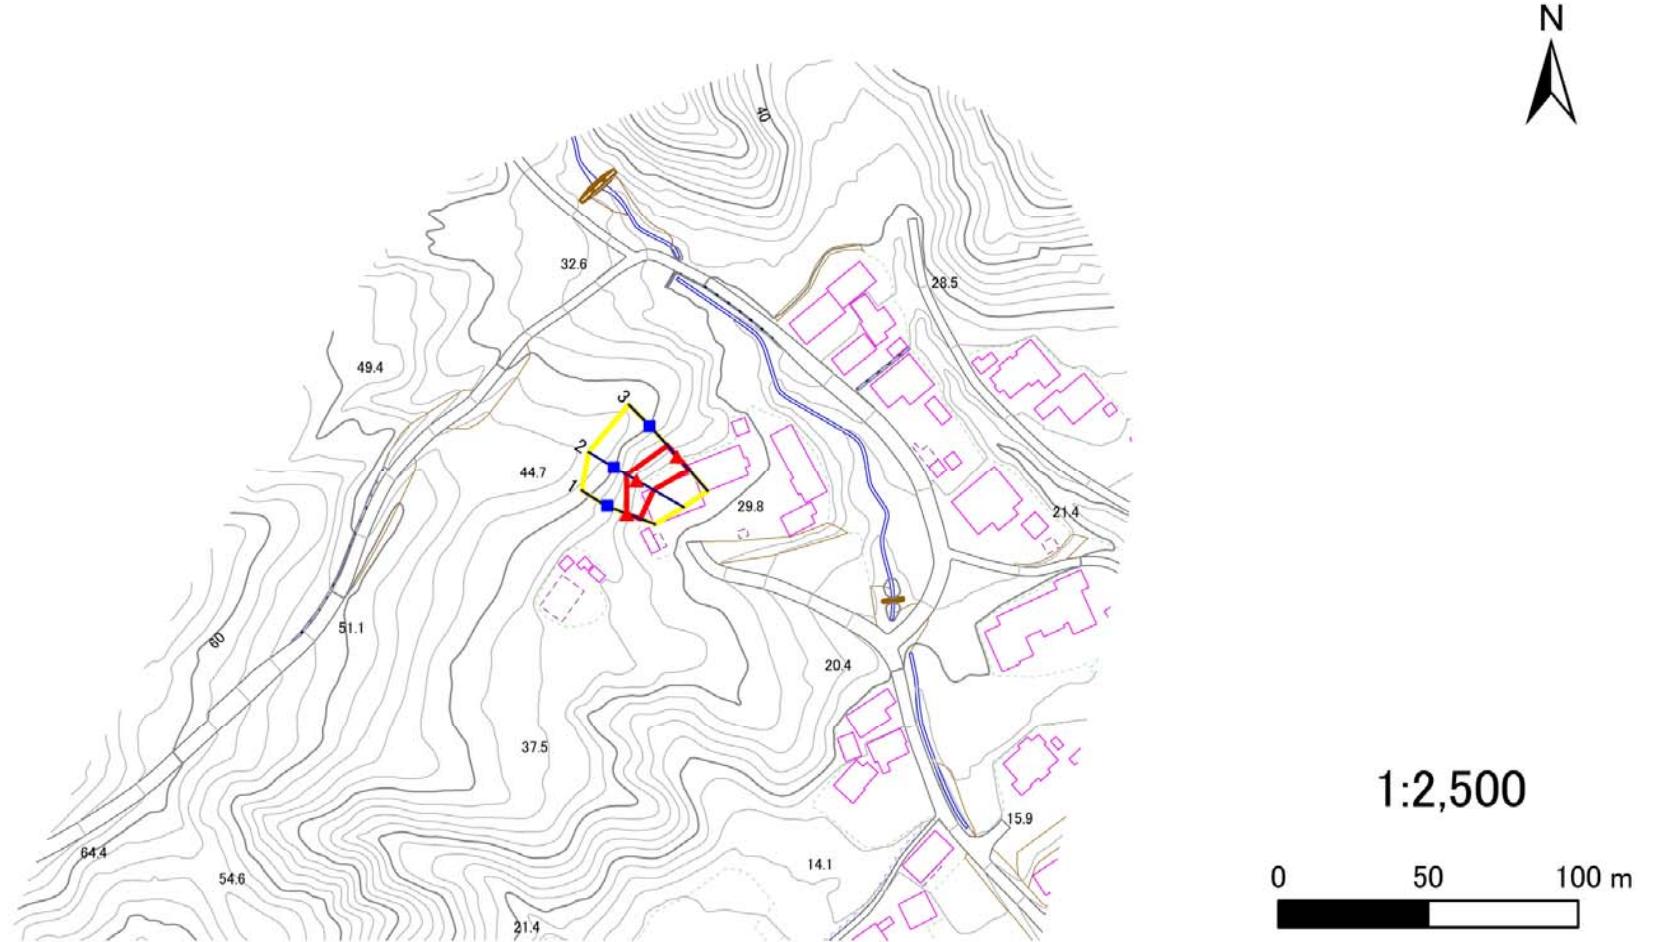
様式3-1 危害のおそれのある土地、著しい危害のおそれのある土地の設定図

■ 上端  
▲ 下端

— 横断測線

■ 危害のおそれのある土地の区域  
■ 著しい危害のおそれのある土地の区域

■ 土石等の移動による力が $100\text{kN/m}^2$ を超える範囲  
■ 土石等の堆積高が3mを超える範囲
