# 土砂災害防止に関する基礎調査(急傾斜地の崩壊)

自然現象の種類	急傾斜地の崩壊
箇所番号	207BN147-1
箇所名	木壳内A
所在地	久慈市山根町木壳内第4地割
調査機関	県北広域振興局土木部

様式3-1 危害のおそれのある土地、著しい危害のおそれのある土地の設定図

2024年度

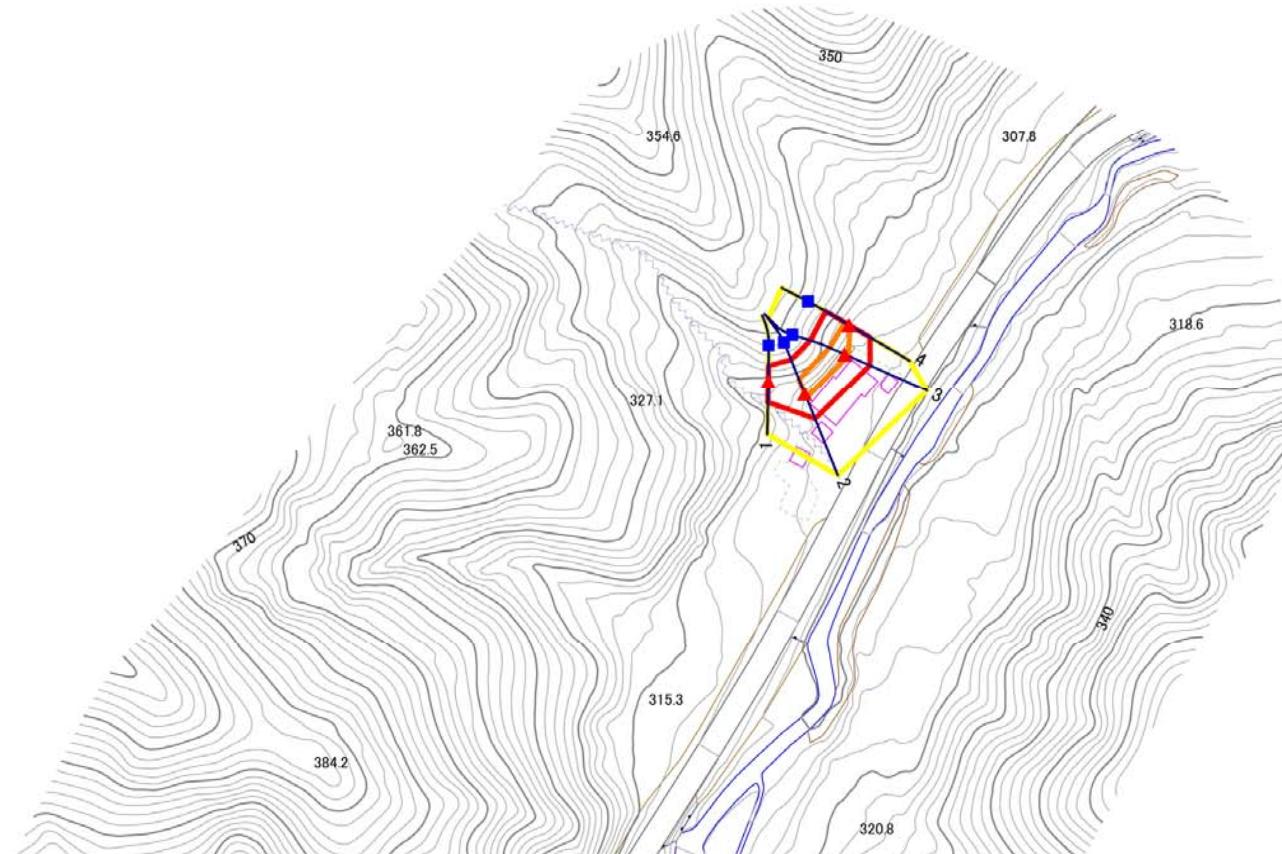
1:2,500

■ 上端  
▲ 下端

— 横断測線

■ 危害のおそれのある土地の区域  
■ 著しい危害のおそれのある土地の区域

■ 土石等の移動による力が $100\text{kN/m}^2$ を超える範囲  
■ 土石等の堆積高が3mを超える範囲
