土砂災害防止に関する基礎調査(土石流)

自然現象の種類	土石流
溪流番号	A030023
水系名	瀬月内川
河川名	瀬月内川
溪流名	妻ノ神の沢
所在地	岩手県九戸郡九戸村大字戸田
調査機関	県北広域振興局土木部二戸土木センター

様式3-1 危害のおそれのある土地、著しい危害のおそれのある土地の設定図

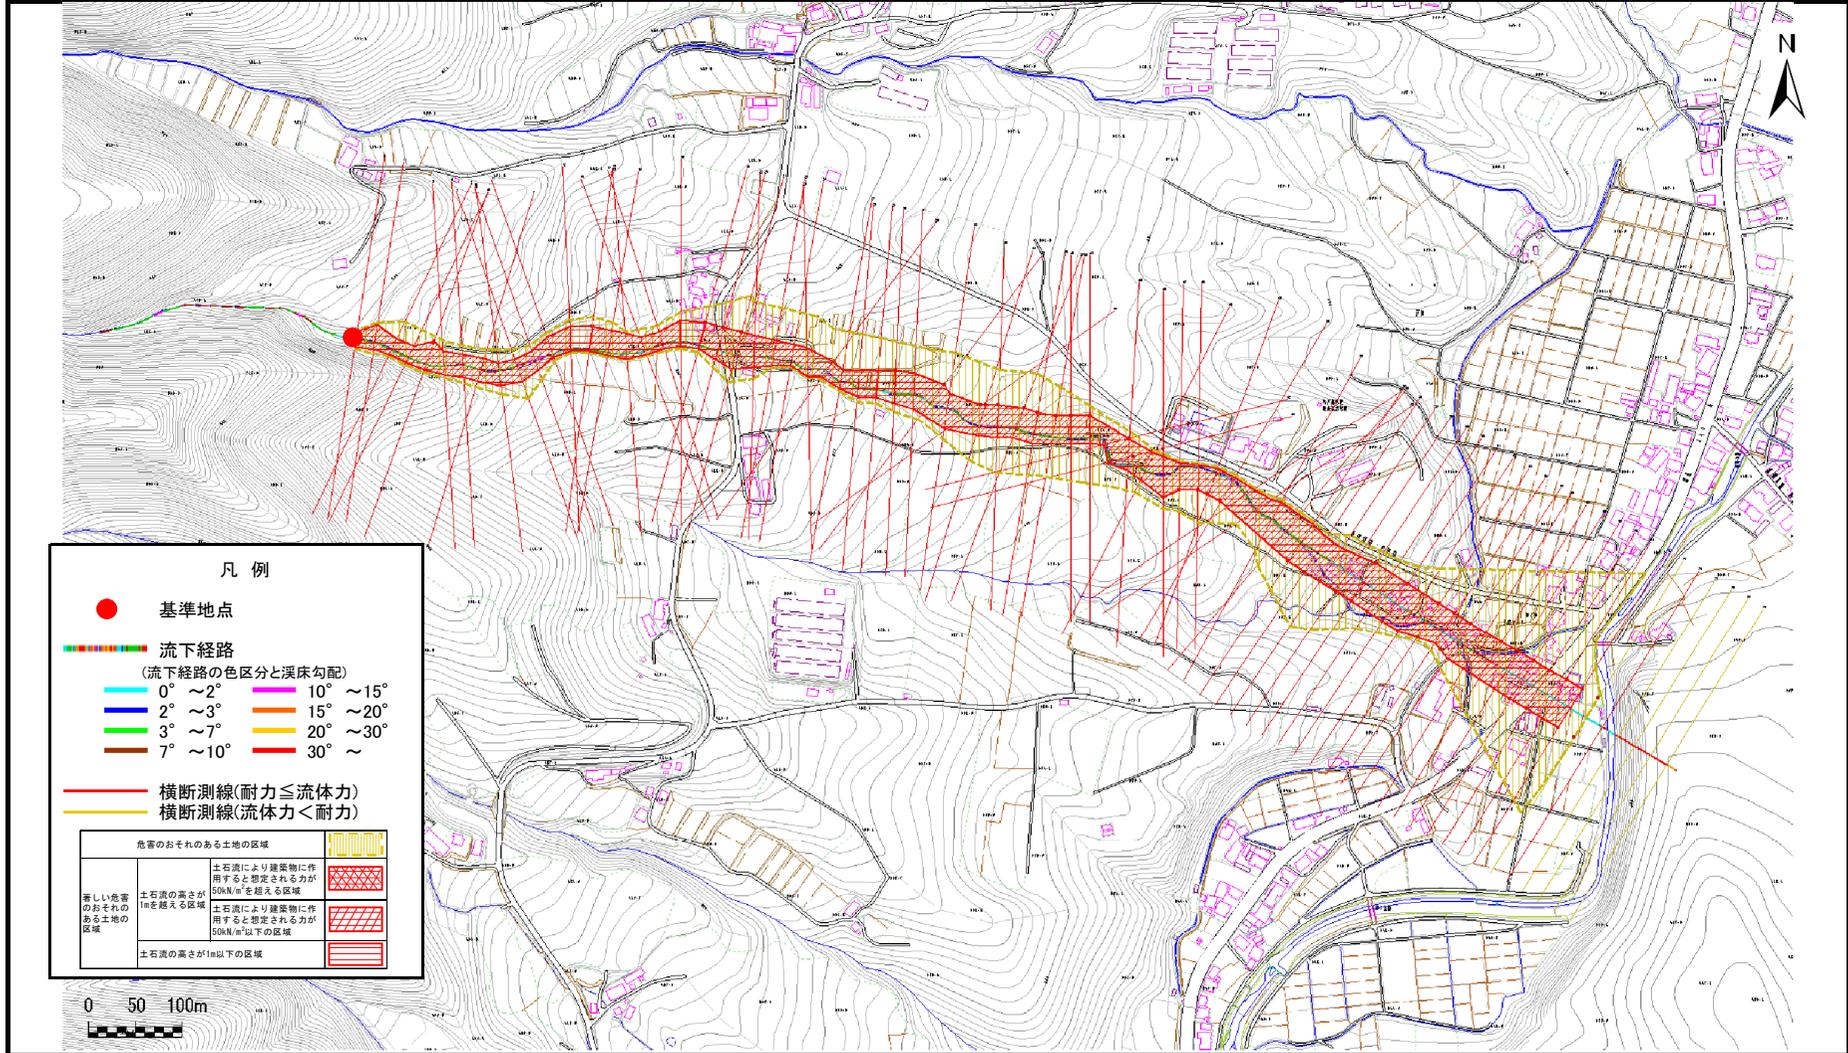
溪流の位置	溪流番号	A030023	溪流名	妻ノ神の沢	所在地	岩手県九戸郡九戸村大字戸田
-------	------	---------	-----	-------	-----	---------------

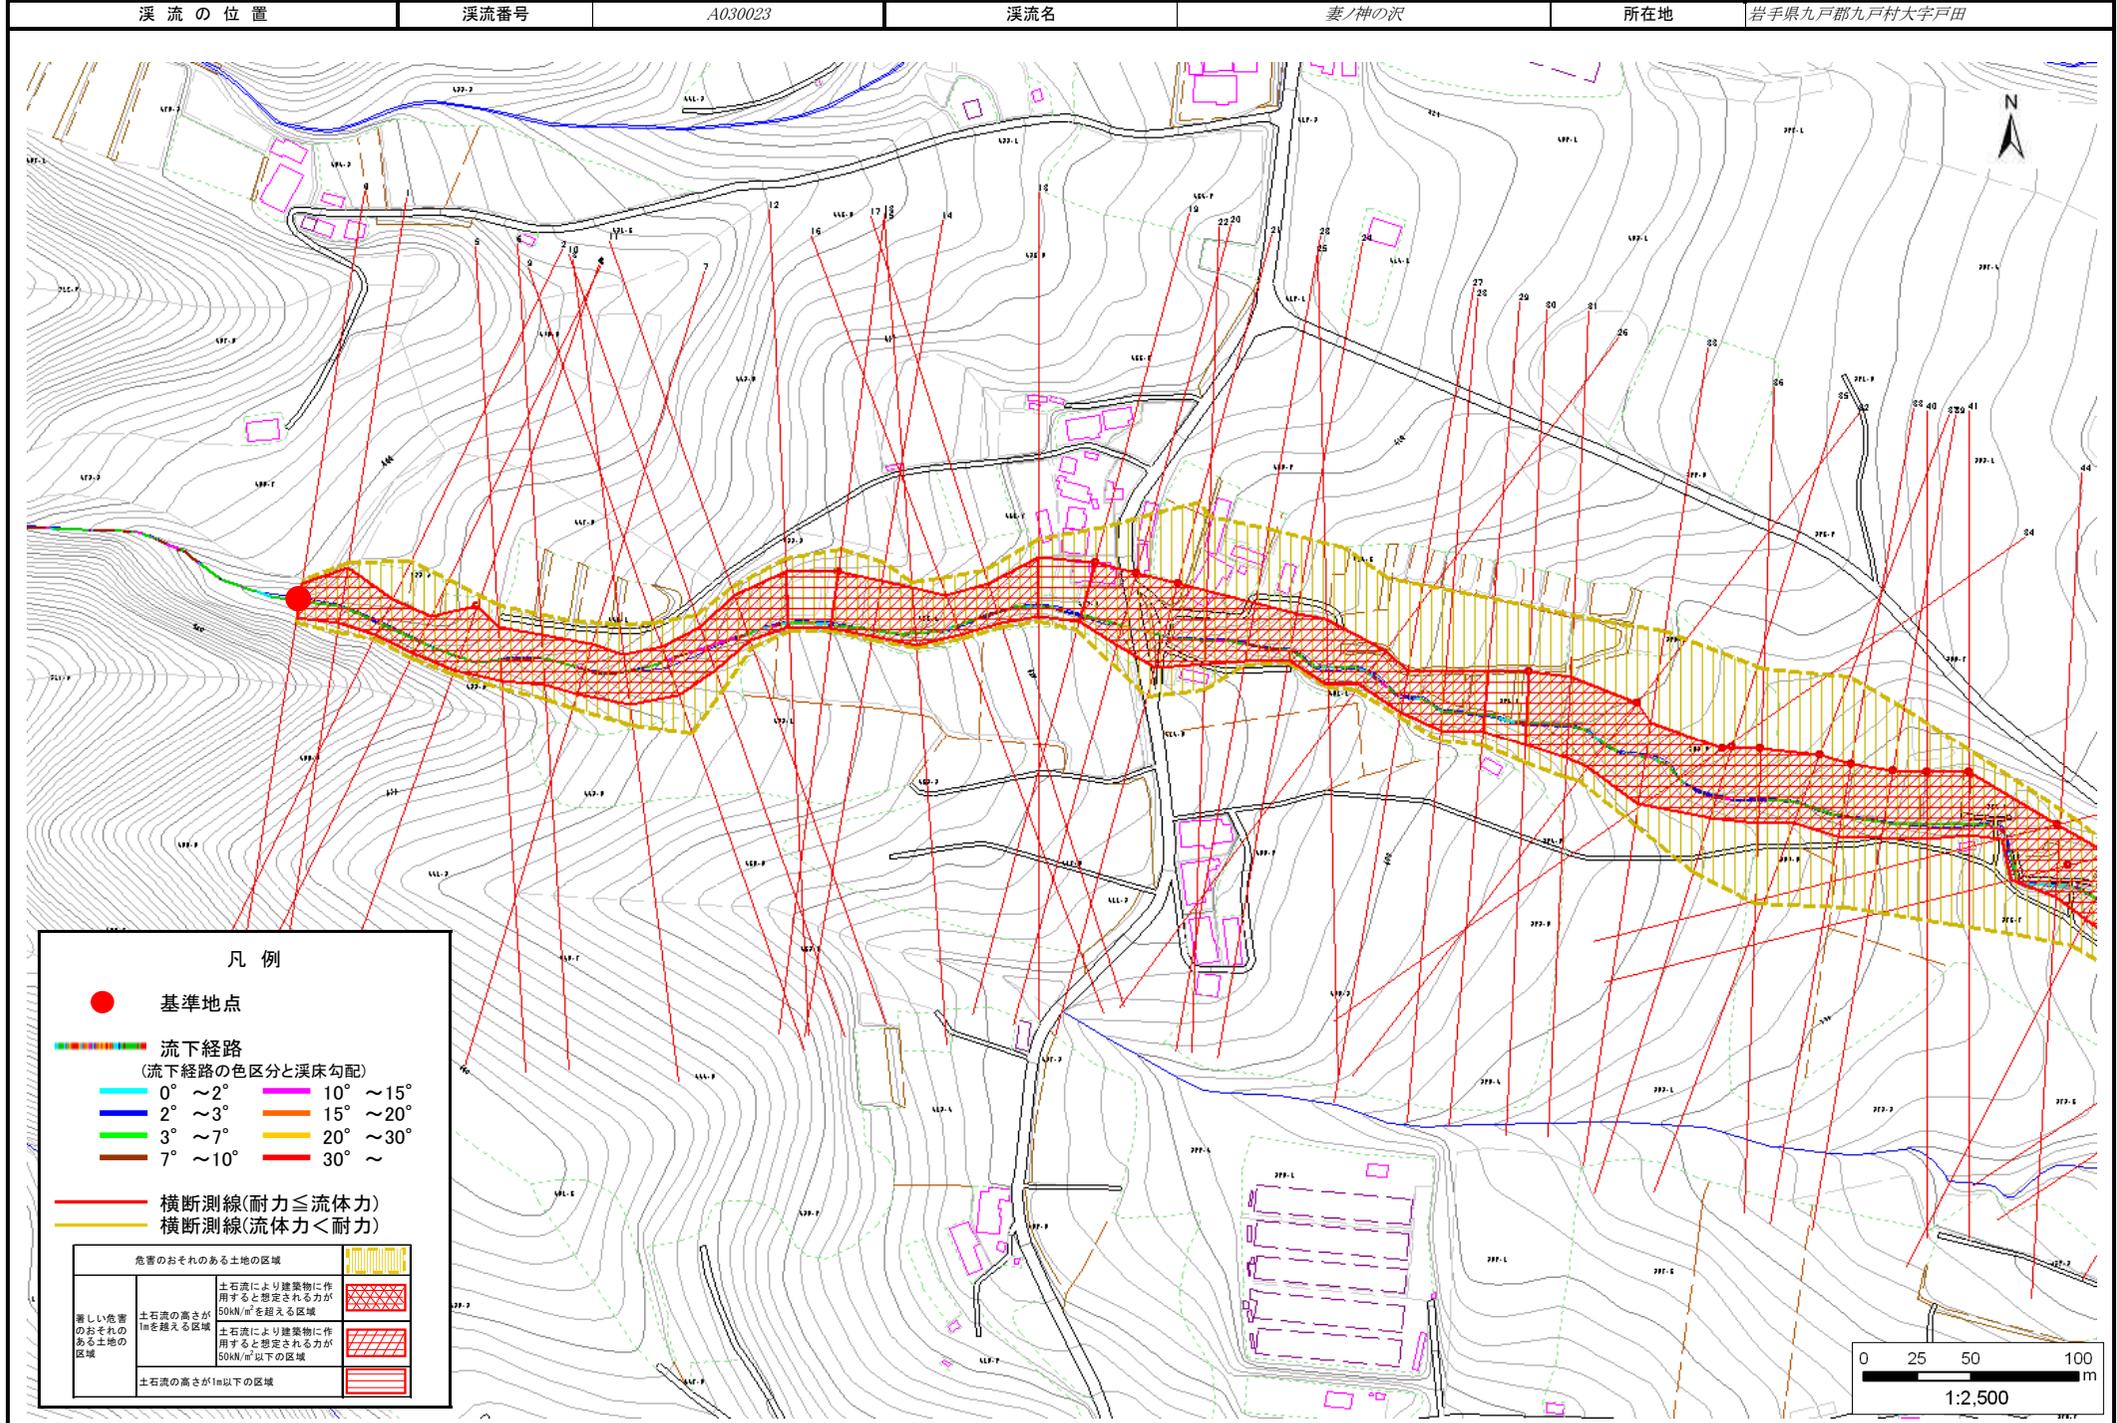
様式3-1 危害のおそれのある土地、著しい危害のおそれのある土地の設定図

土石流区域調書

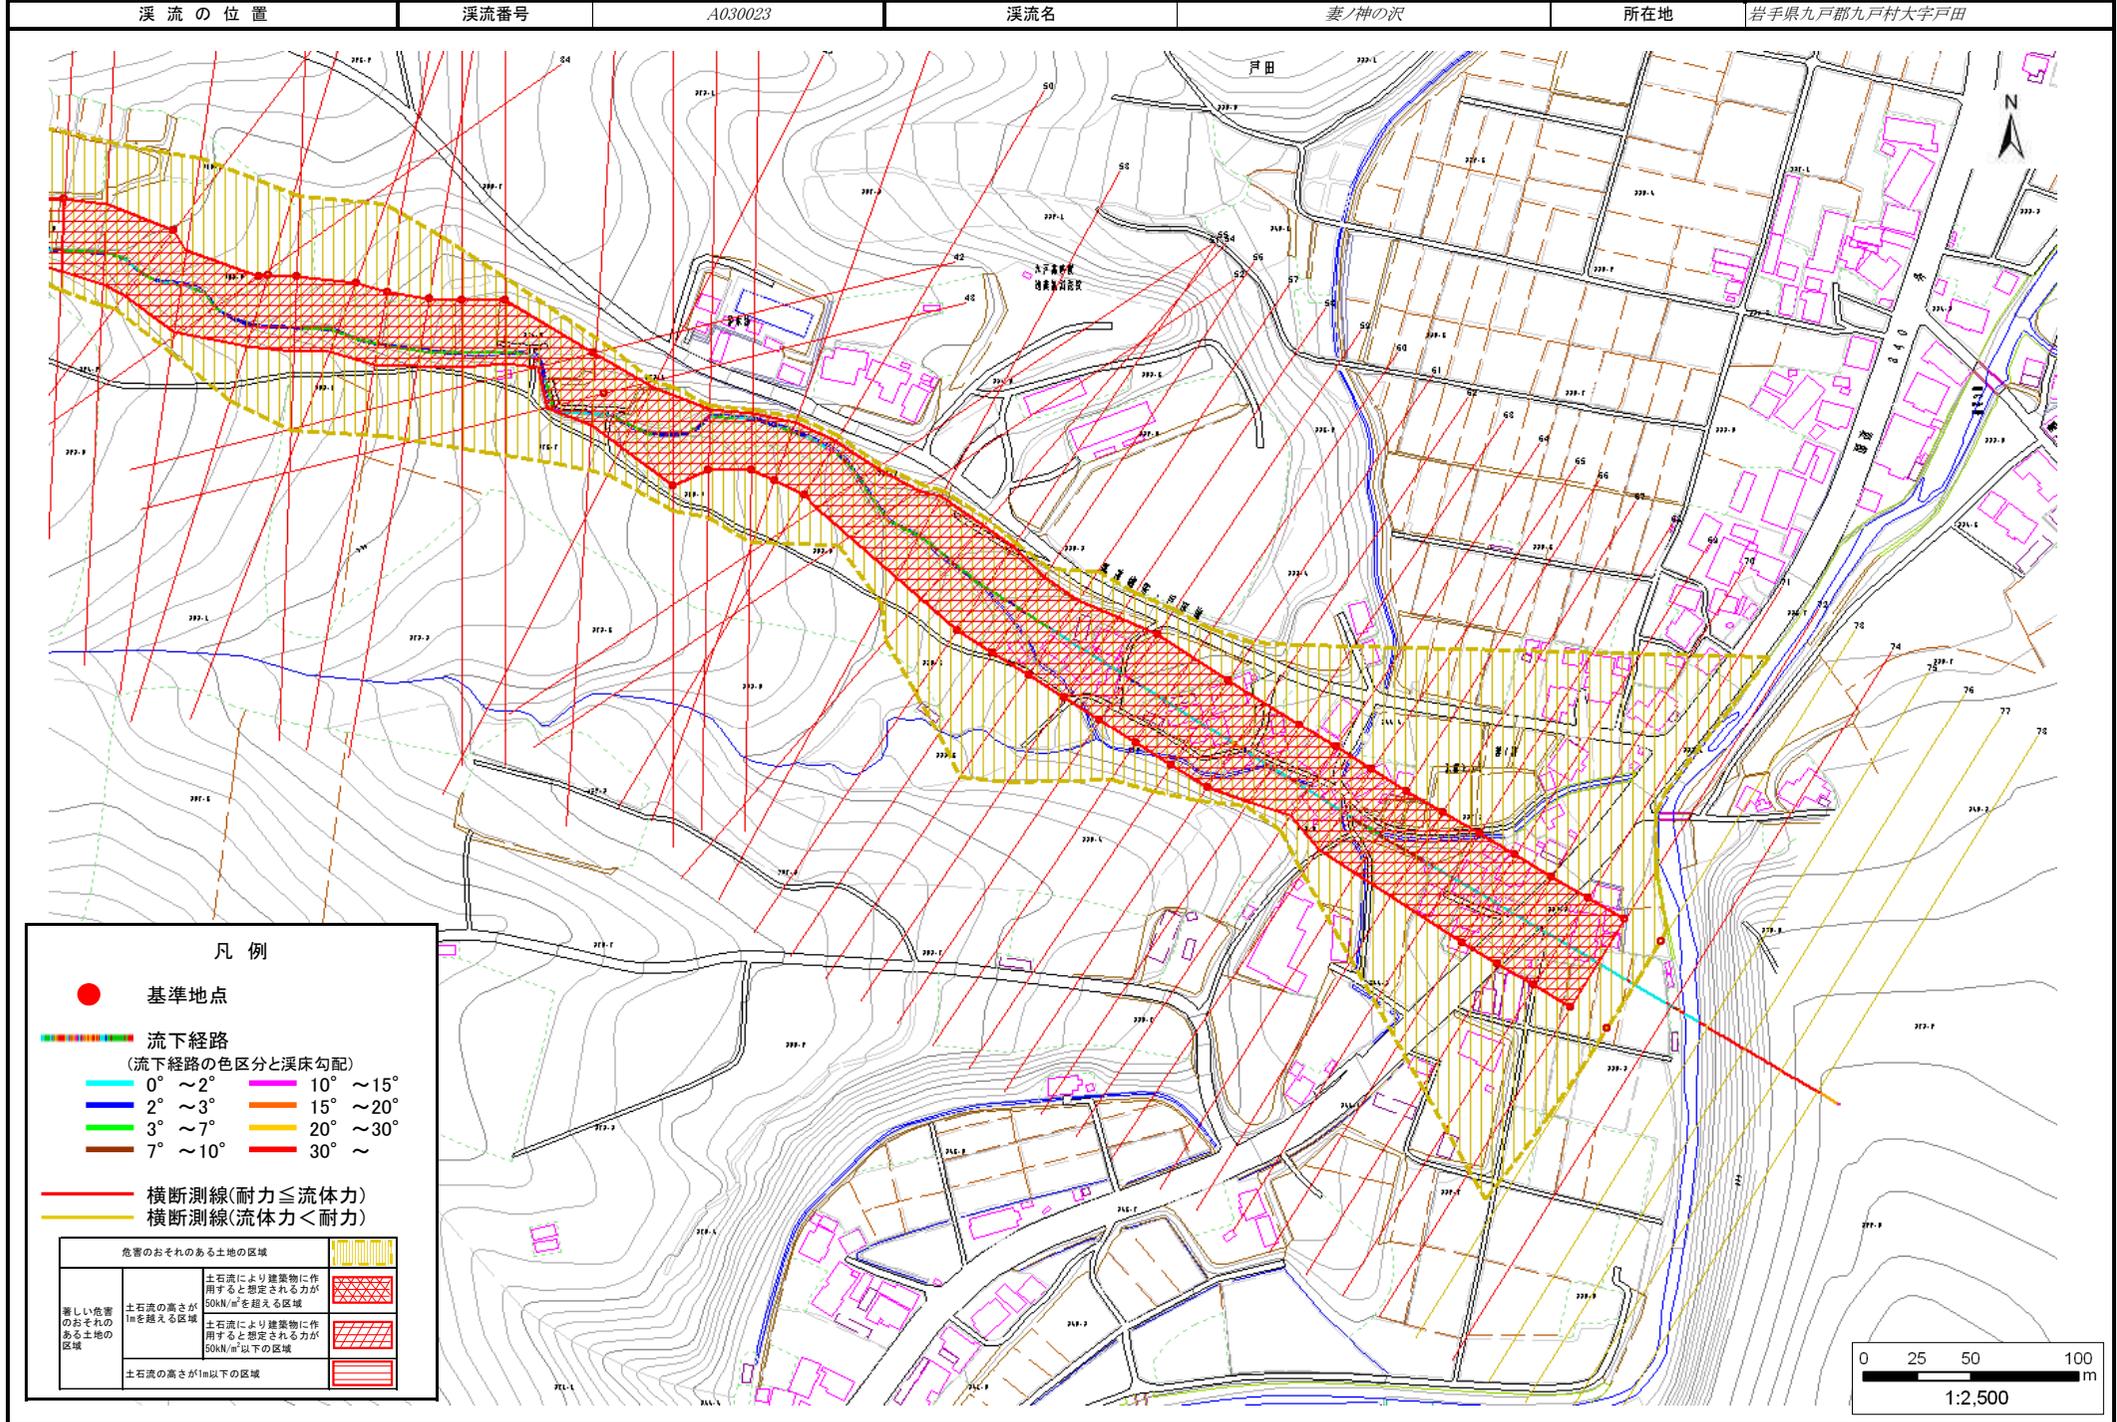
様式3-1 危害のおそれのある土地、著しい危害のおそれのある土地の設定図

土石流区域調書
