土砂災害防止に関する基礎調査(急傾斜地の崩壊)

自然		えの私	重類	急傾斜地の崩壊
箇	所	番	号	145E1019
箇	所		名	上長前−1
所	在		地	奥州市江刺区伊手字上長前
調	査	機	関	県南広域振興局土木部

急傾斜地の崩壊区域調書

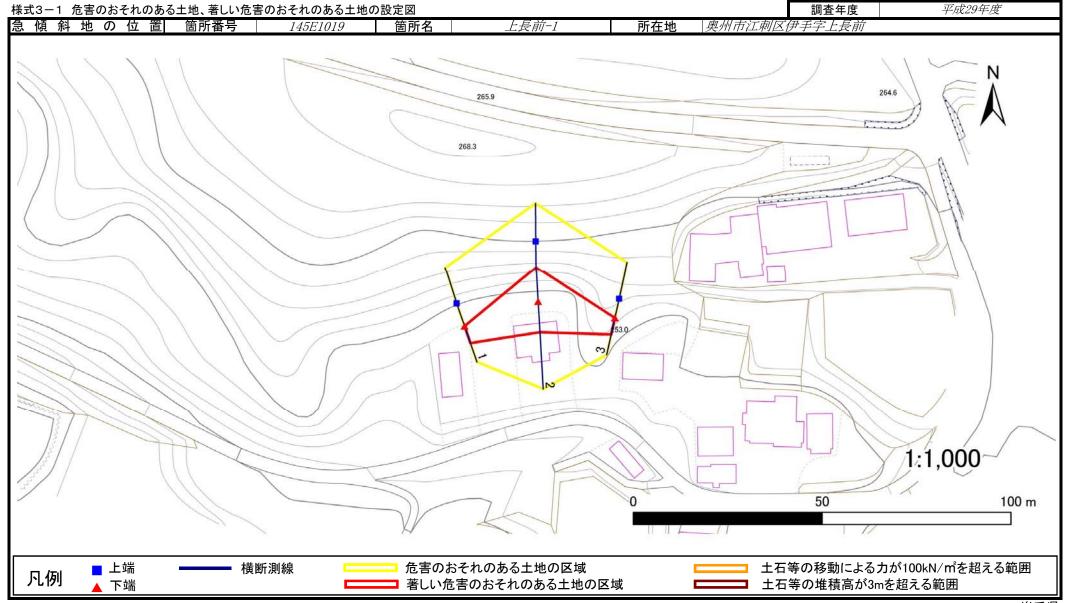
急傾斜地の崩壊区域調書

様式3-2 建築物に作用すると想定される衝撃に関する事項(1/1)
