土砂災害防止に関する基礎調査(急傾斜地の崩壊)

自然現象の種類	急傾斜地の崩壊
箇所番号	177B1084
箇所名	久保-2
所在地	陸前高田市広田町字久保
調査機関	沿岸広域振興局土木部大船渡土木センター

急傾斜地の崩壊区域調査

様式3-1 危害のおそれのある土地、著しい危害のおそれのある土地の設定図

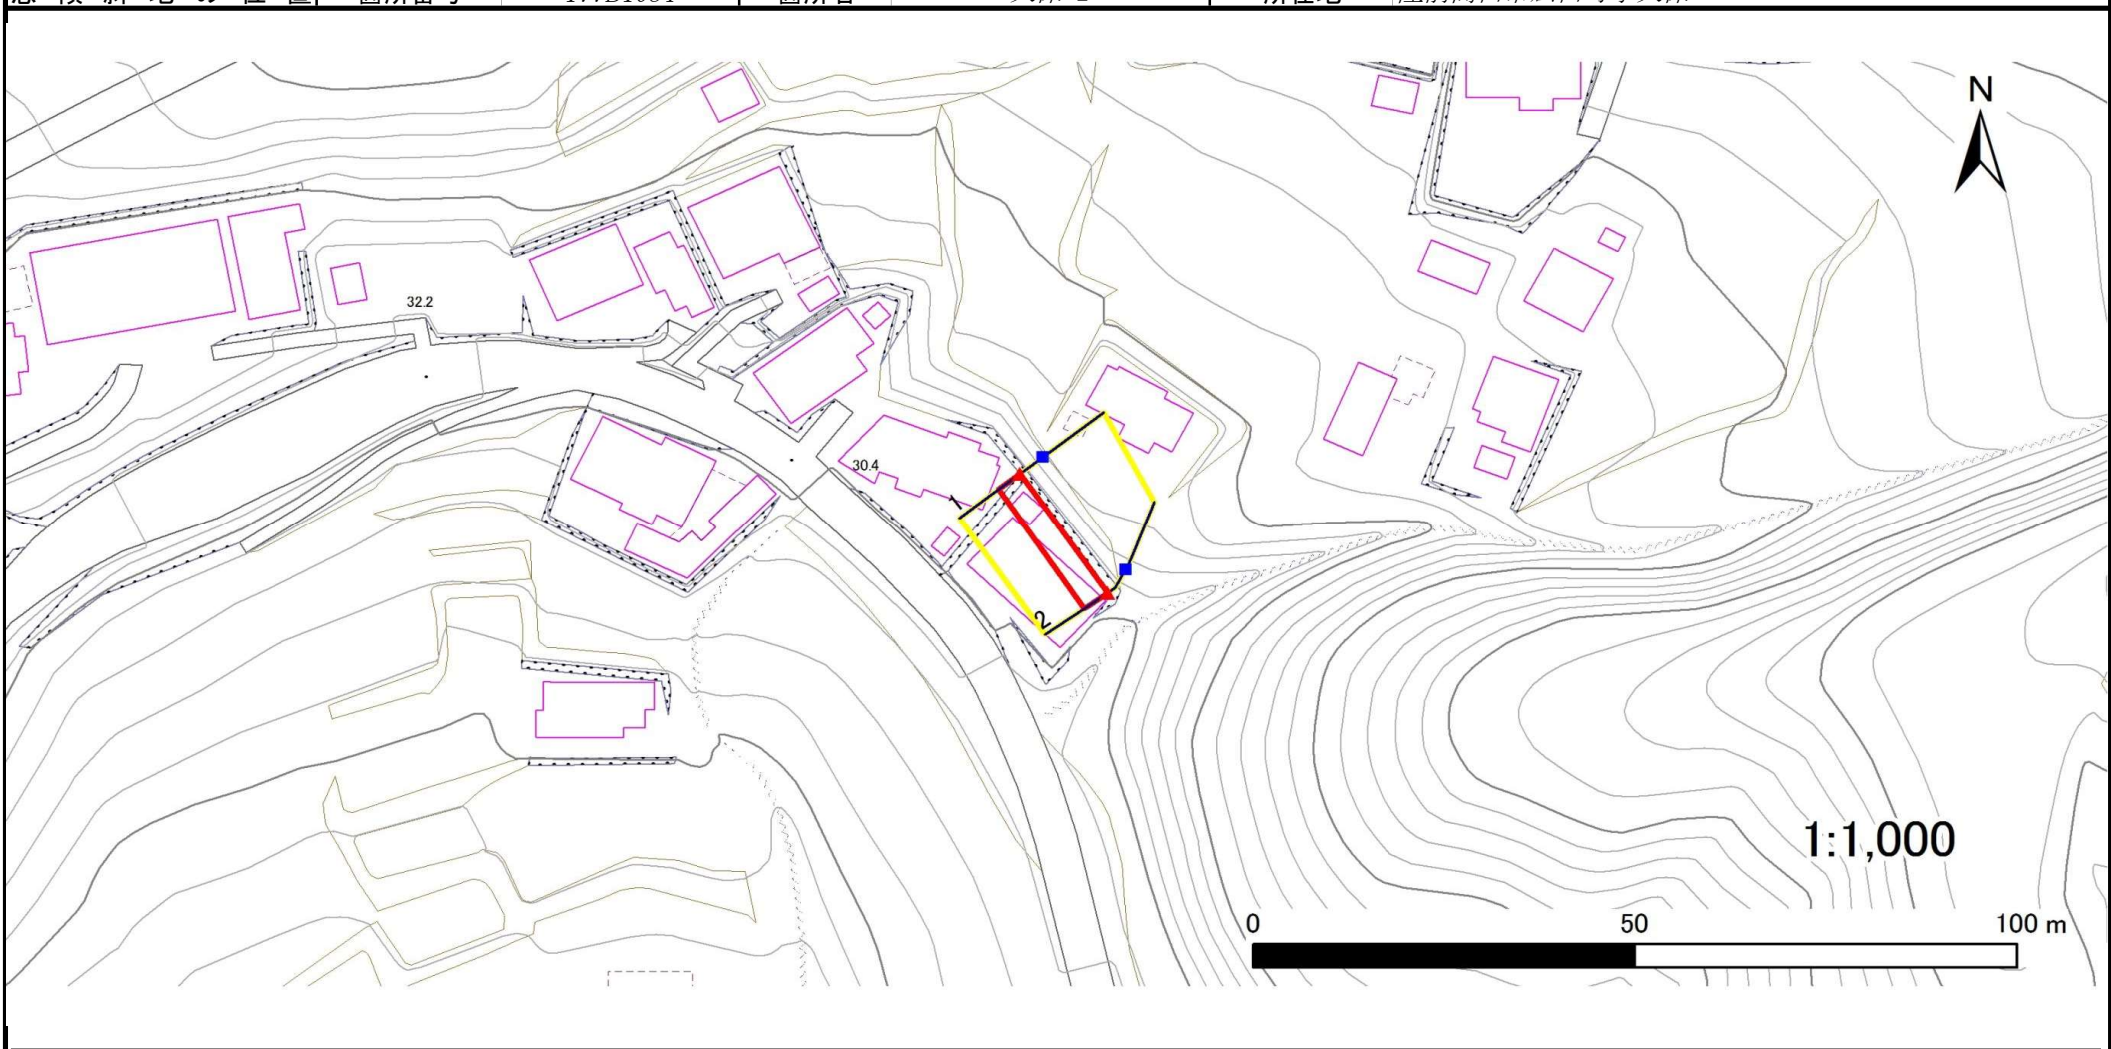
- 上端
- ▲ 下端

— 横断測線

▭ 危害のおそれのある土地の区域

▭ 著しい危害のおそれのある土地の区域

▭ 土石等の移動による力が 100kN/m^2 を超える範囲

▭ 土石等の堆積高が 3m を超える範囲
