## 鑄鉄製厨房用品へのカラー珐瑯施工技術

鑄鉄製厨房用品に対する、欠陥の無いカラー珐瑯施工方法について検討した。その結果、ピンホール欠陥防止のためには、鑄物基材に対する脱ガス熱処理が非常に有効であることが判った。

## The Technique of Colored Enamel Coating for Kitchenware Made of Gray Cast Iron

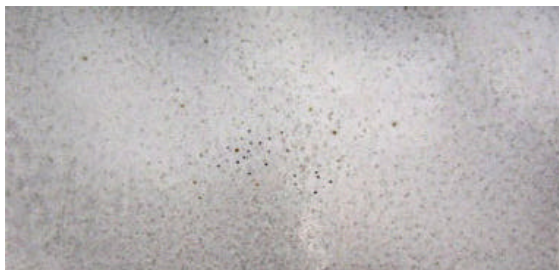
図1 下釉を焼き付けた工芸品組成試験片

図1に、鑄放しのみでショットブラスト処理した工芸品組成の板状試験片に下釉を施工した状況を、図2には、同じく FC200 組成の試験片の施工状況を示す。

図1および図2から判るように、工芸品組成の試験片では中央部に、FC200相当の試験片では特に板の端部付

近に集中して、透明感のあるガラス質被膜とは異なる黒点の発生が見られる。この黒点は、同一条件で施釉したSS400の軟鋼板には見られないことから、鑄鉄板であるがゆえに発生するガス成分が釉中の何らかの成分と反応して生成するものと考えられ、黒変した部分の性状は、今のところ明らかではないが、陶器の焼成時に炉内の雰囲気によって釉薬の色が多様に变化する現象に近いものであると思われる。この黒点は、市販されている珪瑯引きの鍋や急須などにも同様に観察されるが、これを起点として錆びが発生したというような問題は、今のところ報告されておらず、錆止めを目的とした下釉珪瑯の性能が極端に損なわれるものではないと考えられる。

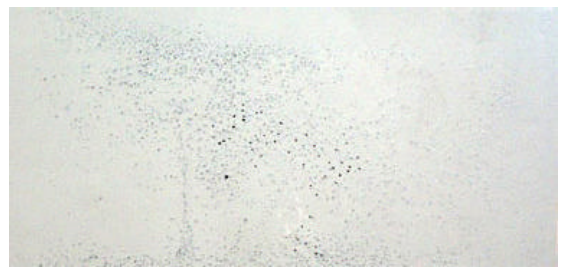
図3 上釉を焼き付けた工芸品組成試験片

次に、下釉を施工した試験片に重ねる形で、純白のカラー上釉を焼き付けた。図3および図4は、図1および図2に示したものと同一条件で下釉を施工した工芸品および FC200 相当の試験片に、それぞれ上釉を焼き付けた状況である。図3および図4から明らかであるように、下釉施工段階で黒点が観察された部分を中心に、その範

囲が拡大した形で上釉被膜が泡立ち、特に膨れが大きい部分では、被膜が破れて下釉が露出するピンホール状の欠陥になっている。この欠陥は、形状から判断して明らかにガス欠陥であり、その発生位置が工芸品組成と FC200 組成の試験片に共通して下釉に黒点があった場所であることから、黒変した下釉と深い関わりを持つものと推測される。すなわち、黒変した下釉そのものがガス発生源になっている可能性と、下釉の黒変が実は炭化に近い現象であって、その部分の被膜に通気性が発生し、鑄鉄基地から発生するガスが下釉を貫通して上釉に影響を及ぼすことの二つの原因が考えられる。いずれにしても、欠陥の発生する位置が不特定ではなく、工芸品組成

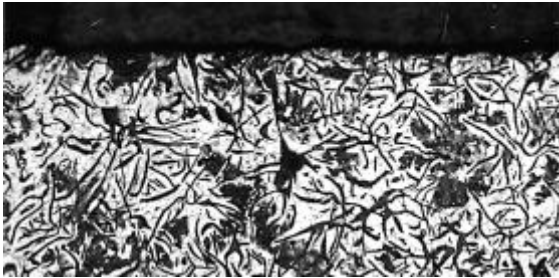
図5 工芸品組成中央部組織 (┆┆┆ 100 μ m)  
(組織写真の倍率は、図5～図8まで全て同じ)

の試験片では板の中央に、FC200 組成の試験片では板の端部に集中していることから、試験片材質に偏りがあって、特定部分のガス発生量が多くなり、欠陥がその場所に集中したことは明らかである。図5は、工芸品組成の試験片の中央部で下釉に黒点が多く、上釉にも多数のピンホール欠陥が発生した部分の組織を示したものであり、大きく成長した片状黒鉛が鑄肌表面に開口している。

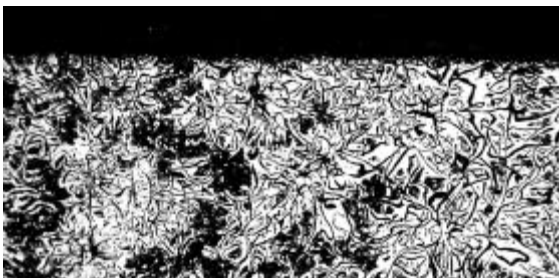
図7 欠陥が無い部分の組織

類ではなく、徐冷されて黒鉛が肥大した部分と、逆に急冷されて黒鉛の成長が妨げられた両極端の部分であるものと考えられ、このことから珪瑯処理に適した組織は、この両者の中間的な組織であるものと推測される。図7は、工芸品組成の試験片で欠陥が発生していない部分の組織を示したもので、フェライトの多い基地に小さ目の

A型黒鉛が均一に分散した緻密な組織になっていることから推測が裏付けられた。また、特にFC200 組成の試

験片表面に、50～100 μ mの厚さを有するパーライト層が形成される部分があり、ここには黒鉛が無いため珪瑯施工には最適ではないかと考えられたが、上釉を施工すると膨れの発生が多く、必ずしも良好な組織ではないことが判った。図8は、焼成後の層組織を示したもので、パーライトだった層が下釉および上釉焼き付けのための二度に渡る熱影響で分解し、焼鈍黒鉛と思われる塊状の黒鉛が析出していて、この黒鉛が釉層を膨れさせる原因になっているものと考えられる。図7の組織は、これと同様の熱履歴を受けているにもかかわらず、塊状黒鉛の析出が無く、この事からも珪瑯処理に適した鑄鉄基材の組織は、フェライト地で小さ目のA型黒鉛が均一に分散したものであることが確認された。

これまでの実験で、珪瑯処理に適した鑄鉄基材の組織が明らかになったが、実際問題として厨房用品の表面全てを図7のような均一組織に製造することは不可能である。そこで、異常組織部分から発生するガスなどを、珪瑯処理時に受ける熱影響よりも過酷な条件で熱処理することによって、釉の塗布前にあらかじめ抜いてしまう手法を試みた。表2は、工芸品とFC200 組成の試験片を700～850 ℃に1時間過熱し、サンドブラストで酸化被膜を除去した後に下釉・上釉を焼き付けた場合に発生した欠陥数を示したもので、800 ℃以上の処理において極めて顕著な欠陥抑止効果が見られる。表2での記号は、

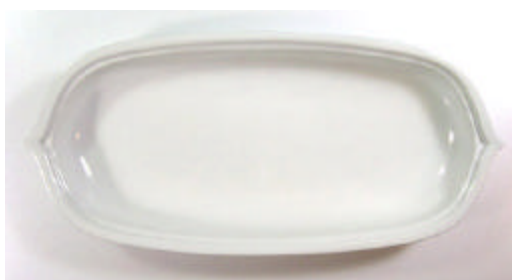
図12 欠陥の無いカラー珐瑯グラタン鍋

多発する。この釉厚さムラの解消方法としては、一度薄めに施釉して乾燥した後に、凸部分のみを狙って二度吹きをする方法があるが、根本的には製品のエッジ形状を極力避けることであると考えられる。また、下釉の施工が万全であっても、上釉が薄かったために軽微な欠陥が生じた場合には、再度上釉を薄く塗布し、一度目の焼成温度よりも15程度低温にするか、または時間を半分程度に短縮した再焼成によって、欠陥の補修が可能である。しかし、この方法はやむを得ない場合に適用すべきで、基本的に欠陥の無い製品を得るためには、鑄鉄基材の丁寧な脱ガス熱処理と表面処理、均一な厚さの施釉、発熱体からの距離の差などによる温度ムラが無い焼成条件が必要であり、それが達成されることによって初めて図12に示したような欠陥の無い珐瑯製品が得られる。

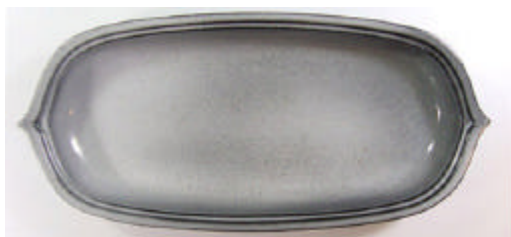
図10 実製品の焼成状態(下釉)

実際の製品にカラー珐瑯を施工するに当たっては、十分な脱ガス熱処理も重要であるが、釉を均一な厚さに塗布することなど、現場的な技術が肝要である。今回採用したスプレー塗布の場合には、ガンと製品の距離や吹き付け時間を一定にしても、製品の凹部分には釉が厚く塗布され、凸部分は薄くなる。これをそのまま焼成すると、図10および図11に示すように、下釉の厚い部分はガラス光沢の無い生焼けの状態になり、薄い部分は被膜が焼き切れた炭化状態になって、同じ場所の上釉にも欠陥が
