長尺測長器のばらつき低減に関する考察*

長尺測長器のばらつきを低減するために、摺動方式とプロービング方式の改良に取り組んだ。摺動方式は、従来のすべり摩擦式から転がり軸受に変更して、スティックスリップが低減されたことを確認した。プロービング方式は、静的プロービングを採用して、位置取得のサンプリング周期により生じていたばらつき誤差の低減を図った。その結果、測定長さ 850 mm 時の最終的なばらつきは $\sigma 0.0014$ mm ($n=15$)、誤差は -0.0013 mm (標準値との差) となった。

Study of Reducing Variation of Long Size Gauge Measuring Instrument

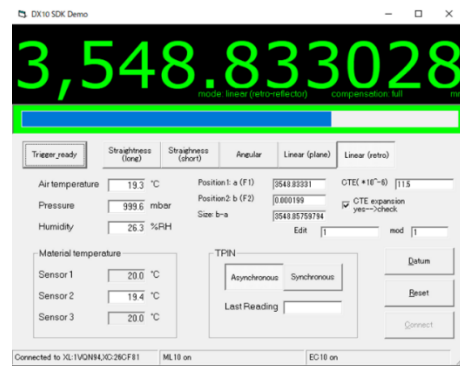
図8 VB6制御プログラム

4水準のキャリジ設定で同一端面の繰り返し測定を行い、測定精度の評価を行った。4水準の設定は、①すべり軸受式、②すべり軸受式+微動機構¹⁾、③転がり軸受式(側面:PTFE軸受)、④転がり軸受式(側面:転がり軸受)である。ここで微動機構とは、プロービングを低速で行うために付加した手動式ネジ機構である。測定条件は図8のVisual Basic6.0制御プログラム(以下、VB6制御プログラム)により、図9の電気式トリガプローブ(TP1、RENISHAW、精度 $\pm 0.5 \mu\text{m}$ (2σ))を用いて、測定の繰り返し3回で行った。表3及び図10に測定値のばらつき(平均値、 $n=3$)を示す。すべり軸受式+微動機構のばらつきの平均値 $\sigma 0.0210 \text{ mm}$ が最良値で、他は $\sigma 0.0996 \text{ mm} \sim \sigma 0.0933 \text{ mm}$ 程度となった。この原因を調べたところVB6制御プログラム時のレーザ干渉計位置取得のサンプリング周期20 Hz (50 msec)が影響していることが判明した。このためばらつきの原因は、電気式トリガプローブでの動的プロービングにレーザ干渉計位置取得のサンプリング周期が追従しないことで生じていた。そのため、正しい測定結果となっていないことがわかった。

VB6制御プログラムは、姿勢誤差補正、CTE入力による温度膨張補正及び2点間距離測定機能を付与しており、メーカーが提供する制御プログラムCARTO(以下、CARTO)では、これらの補正を利用できないためここではCARTOは用いないこととした。解決策は、VB6制御プログラムに併用してキャリジが静止後に静的プロービングが行えるプローブを使用することとし、図11の通電式タッチプローブ(PMC-20、大昭和精機、測定精度 $\pm 1.0 \mu\text{m}$ (2σ))

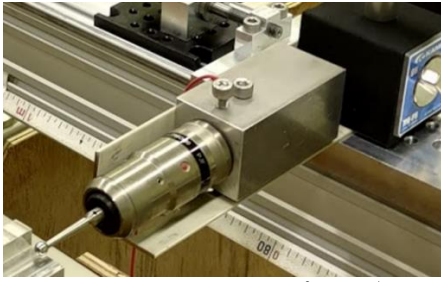
図11 通電式タッチプローブ

を採用した。このプローブはスイッチが閉じた時にLEDランプが点灯する仕組みで、トリガはスタイラスチップと測定物端面が接触してLEDランプ点灯後に数秒間の待機時間をはさみ、別装置の手動スイッチでトリガを与える手順とした。3水準のキャリジ設定で同一端面の繰り返し測定を行った。3水準の設定は、①すべり軸受式、②転がり軸受式(側面:PTFE軸受)、③転がり軸受式(側面:転がり軸受)で、測定の繰り返し3回とした。表4及び図12に測定値のばらつき(平均値、 $n=3$)を示す。

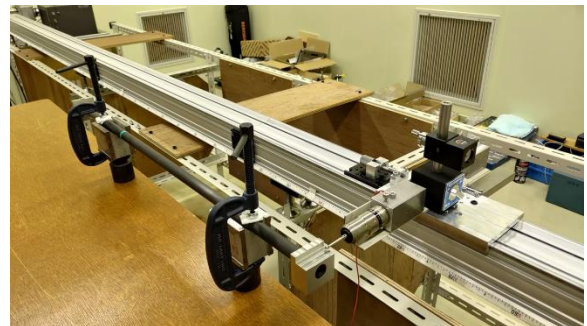
図13 長尺標準器 (CB850) による測長精度の評価

VB6 制御プログラムと電気式トリガプローブの組み合わせでは、VB6 制御プログラムのサンプリング速度が 20 Hz (50 msec) と遅いため電気式トリガプローブのトリガ ON 時からキャリジが移動し、次にサンプリング周期が巡って来た時の位置座標が行き過ぎた地点で位置座標を取得していたため、この位置ずれが原因で正確さやばらつきが大きくなっていた。この改善策として今回、VB 制御プログラムと通電式タッチプローブによる静止してからトリガを与える仕組みに変更したことで正確さとばらつきが低減した。その確認を行うために、図13の長尺標準器 (CB850、標準値 850.605 mm) を利用して測長精度の確認実験を行った。確認実験は、2水準のキャリジ設定ですべり軸受と転がり軸受 (側面: 転がり軸受)、要点となる制御プログラムとプローブ方式の組み合わせは、VB6 制御プログラムと通電式タッチプローブとした。測定方法は連続5回の測長を3セット行い、姿勢誤差補正の起点は1セット毎に再設定する手順とし計15個の測長を行った。表5及び図14に姿勢誤差補正³⁾の有無での誤差 (標準値からの差、平均値、n=15) を示す。ここで姿勢

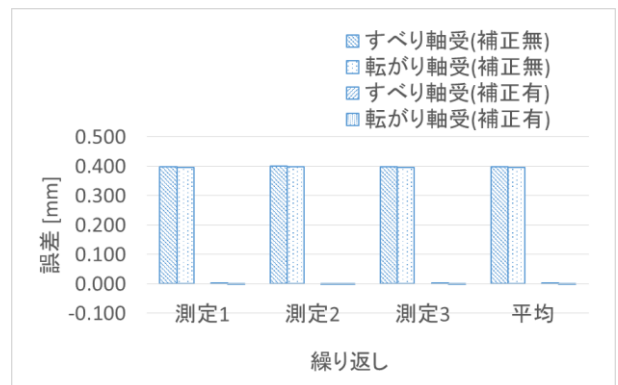
図14 姿勢誤差補正有無での誤差 (平均値、n=15)

誤差補正とは光学レール上をキャリジが走行する時のピッチングとヨーイングの姿勢誤差 (degree) の補正を指す。その結果正確さ (標準値からの差) は、姿勢誤差補正無しでは双方の軸受とも 0.39 mm 程度の誤差であったが、姿勢誤差補正有りで誤差の最大値が-0.0013 mm となった。姿勢誤差補正を行うことで誤差 0.002 mm 以下になることを確認した。
