土砂災害防止に関する基礎調査(急傾斜地の崩壊)

自然現象の種類	急傾斜地の崩壊
箇所番号	207BN158
箇所名	長内町-5
所在地	久慈市長内町第28地割
調査機関	県北広域振興局土木部

様式3-1 危害のおそれのある土地、著しい危害のおそれのある土地の設定図

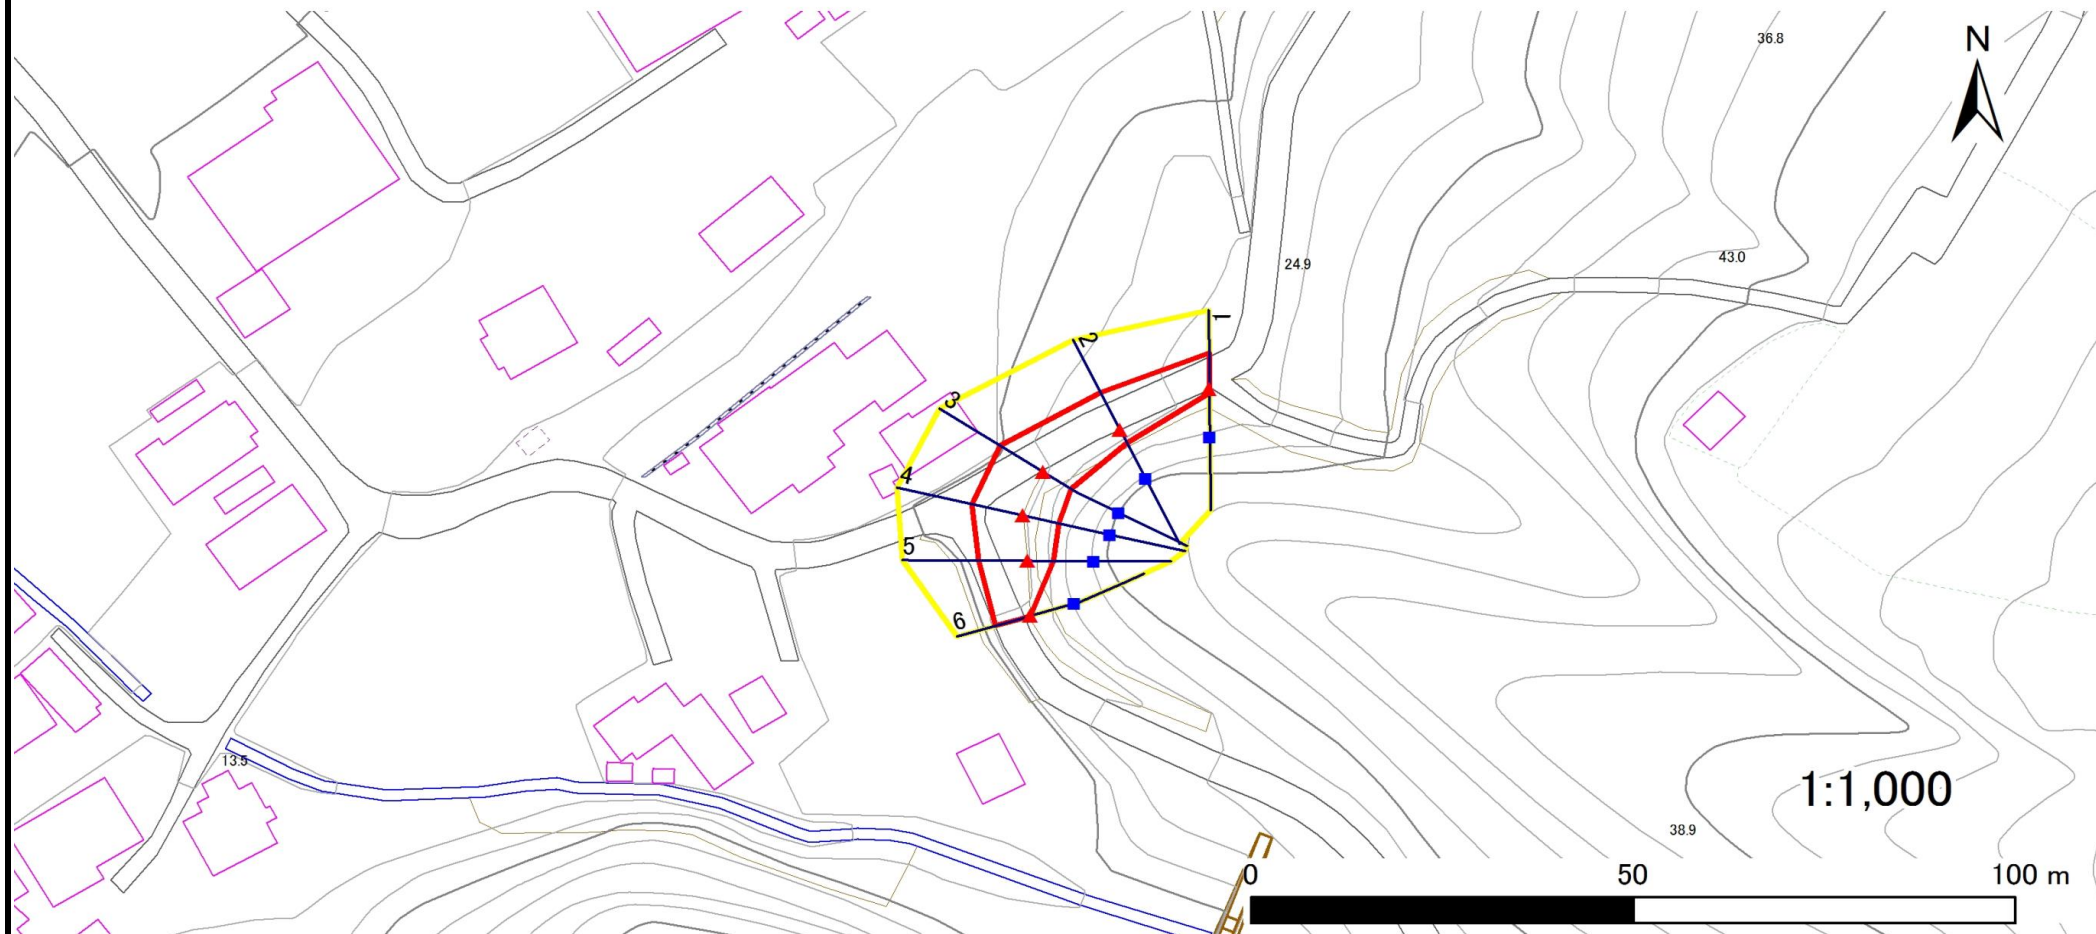
急傾斜地の位置 | 箇所番号 | 207BN158 | 箇所名 | 長内町-5 | 所在地 | 久慈市長内町第28地割

■ 上端
▲ 下端

— 横断測線

■ 危害のおそれのある土地の区域

■ 著しい危害のおそれのある土地の区域

■ 土石等の移動による力が 100kN/m^2 を超える範囲

■ 土石等の堆積高が 3m を超える範囲

急傾斜地の位置		箇所番号 207BN158			箇所名 長内町-5		所在地 久慈市長内町第28地割	
横断 測線 番号	急傾斜地の下端に隣接する土地							
	土石等の移動の高さと力の大きさ				土石等の堆積高さとの大きさ			
	区分	高さ (m)	下端からの距離 (m)	力の大きさ (kN/m ²)	区分	下端からの水平 距離(m)	高さ (m)	力の大きさ (kN/m ²)
1	100kN/m ² を超える	—	— ~ —	—	3mを超える	— ~ —	—	—
	それ以外	1.00	0.00 ~ 4.99	62.18	それ以外	0.00 ~ 4.99	1.83	9.78
2	100kN/m ² を超える	—	— ~ —	—	3mを超える	— ~ —	—	—
	それ以外	1.00	0.00 ~ 5.77	72.11	それ以外	0.00 ~ 5.77	1.91	10.24
3	100kN/m ² を超える	—	— ~ —	—	3mを超える	— ~ —	—	—
	それ以外	1.00	0.00 ~ 6.67	84.16	それ以外	0.00 ~ 0.00	1.71	9.16
4	100kN/m ² を超える	—	— ~ —	—	3mを超える	— ~ —	—	—
	それ以外	1.00	0.00 ~ 6.88	87.11	それ以外	0.00 ~ 6.88	1.72	9.23
5	100kN/m ² を超える	—	— ~ —	—	3mを超える	— ~ —	—	—
	それ以外	1.00	0.00 ~ 6.47	81.49	それ以外	0.00 ~ 6.47	1.93	10.32
6	100kN/m ² を超える	—	— ~ —	—	3mを超える	— ~ —	—	—
	それ以外	1.00	0.00 ~ 4.69	58.46	それ以外	0.00 ~ 4.69	1.83	9.79
	100kN/m ² を超える		~		3mを超える	~		
	それ以外		~		それ以外	~		
	100kN/m ² を超える		~		3mを超える	~		
	それ以外		~		それ以外	~		
	100kN/m ² を超える		~		3mを超える	~
