土砂災害防止に関する基礎調査(急傾斜地の崩壊)

自然現象の種類	急傾斜地の崩壊
箇所番号	042E1003
箇所名	堀内
所在地	下閉伊郡普代村第21地割字堀内
調査機関	県北広域振興局土木部

様式3-1 危害のおそれのある土地、著しい危害のおそれのある土地の設定図

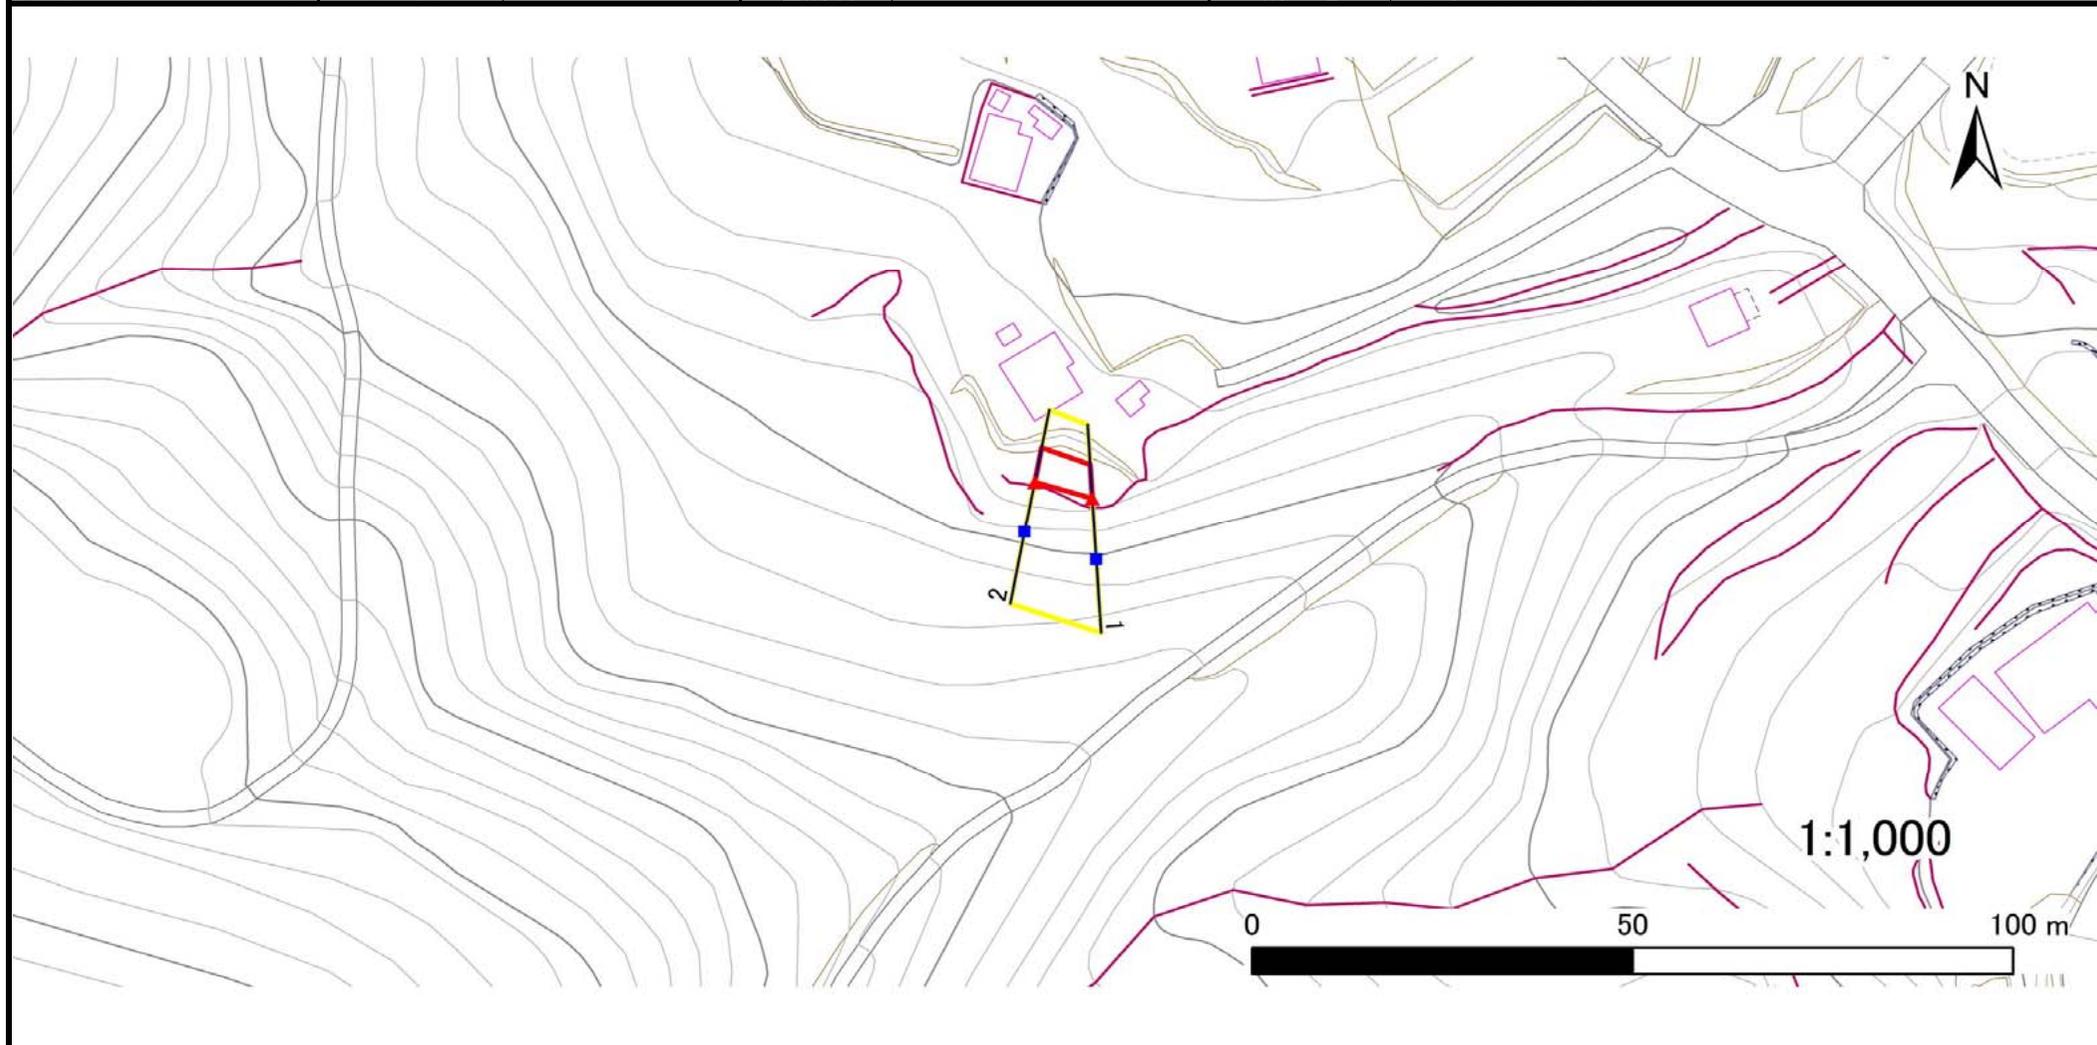
■ 上端
▲ 下端

— 横断測線

▭ 危害のおそれのある土地の区域
▭ 著しい危害のおそれのある土地の区域

▭ 土石等の移動による力が 100kN/m^2 を超える範囲
▭ 土石等の堆積高が 3m を超える範囲
