土砂災害防止に関する基礎調査(地滑り)

自然現象の種類	地滑り
箇所番号	140
箇所名	川代
所在地	久慈市夏井町夏井第23地割
調査機関	県北広域振興局土木部

地滑り区域調査書

様式3-1 危害のおそれのある土地等の設定図及び建築物に作用すると想定される衝撃に關する事項

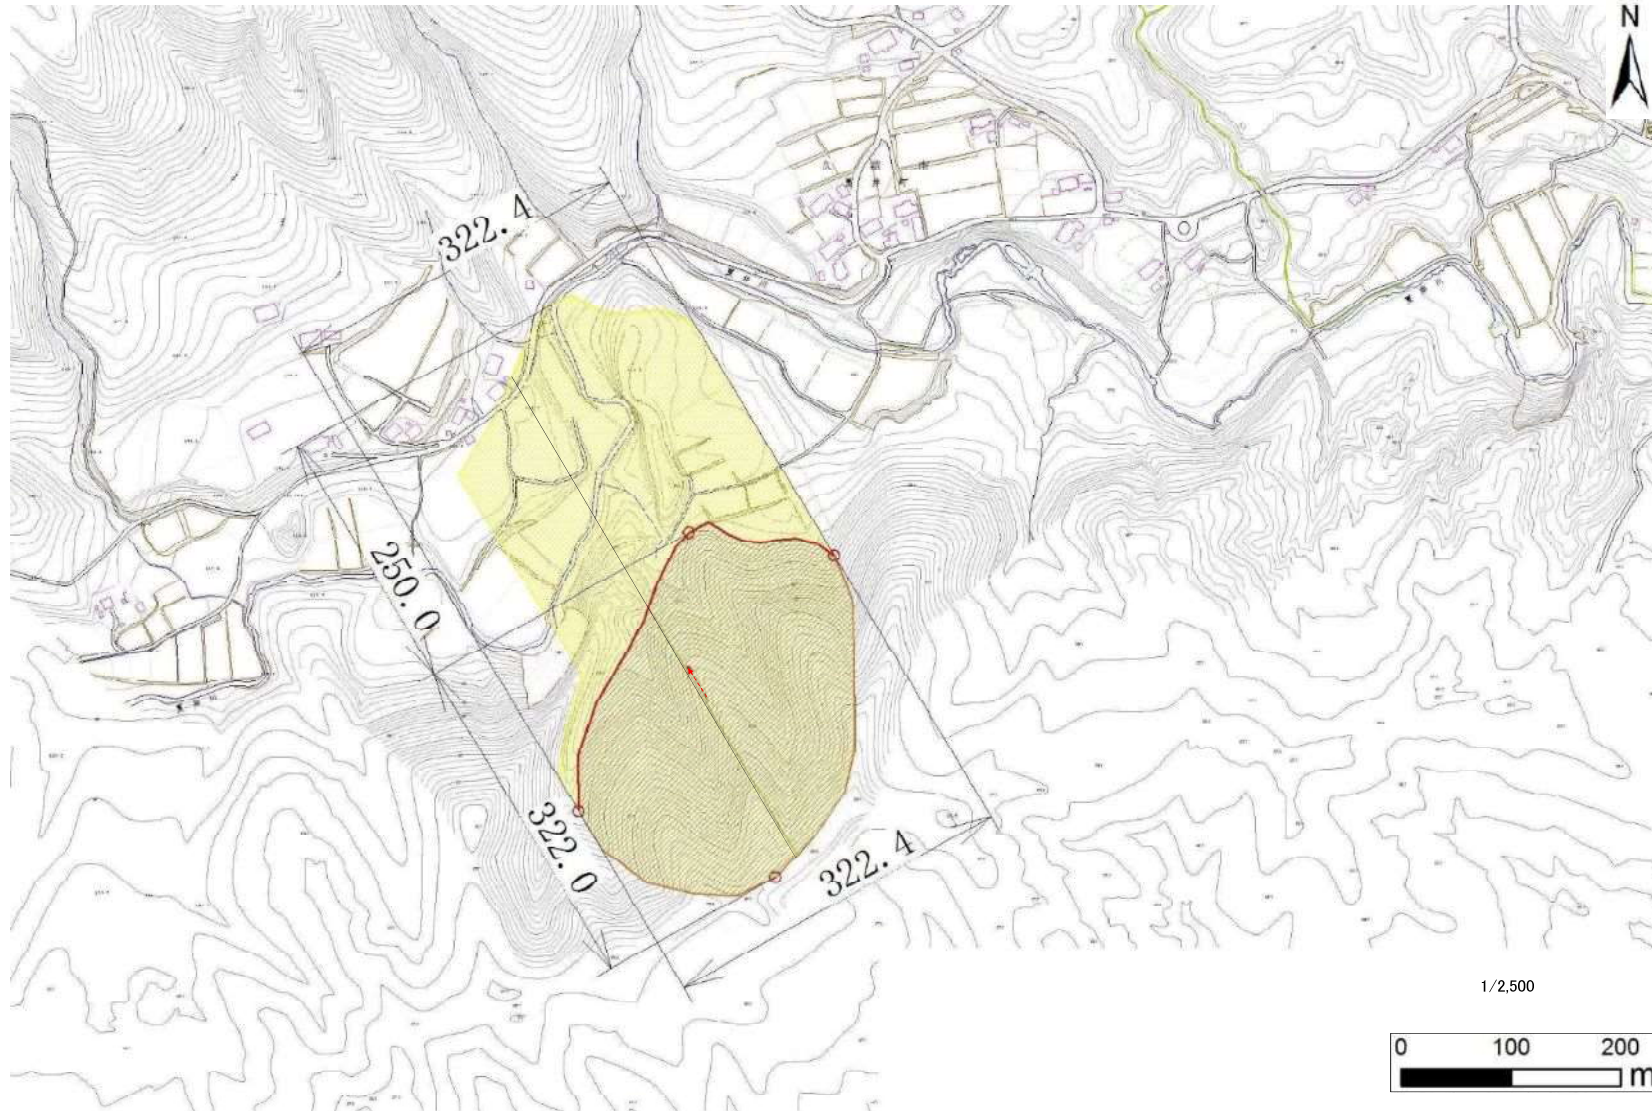
地滑りの位置	箇所番号	740	箇所名	川代	所在地	大田町東津町夏井第23地区	調査年度	2020年度
地滑り区域名		1	ランク区分				箇所区分	調査済箇所
