土砂災害防止に関する基礎調査(急傾斜地の崩壊)

自然現象の種類	急傾斜地の崩壊
箇所番号	163N001
箇所名	下小路-1
所在地	奥州市前沢区下小路
調査機関	県南広域振興局土木部

様式3-1 危害のおそれのある土地、著しい危害のおそれのある土地の設定図

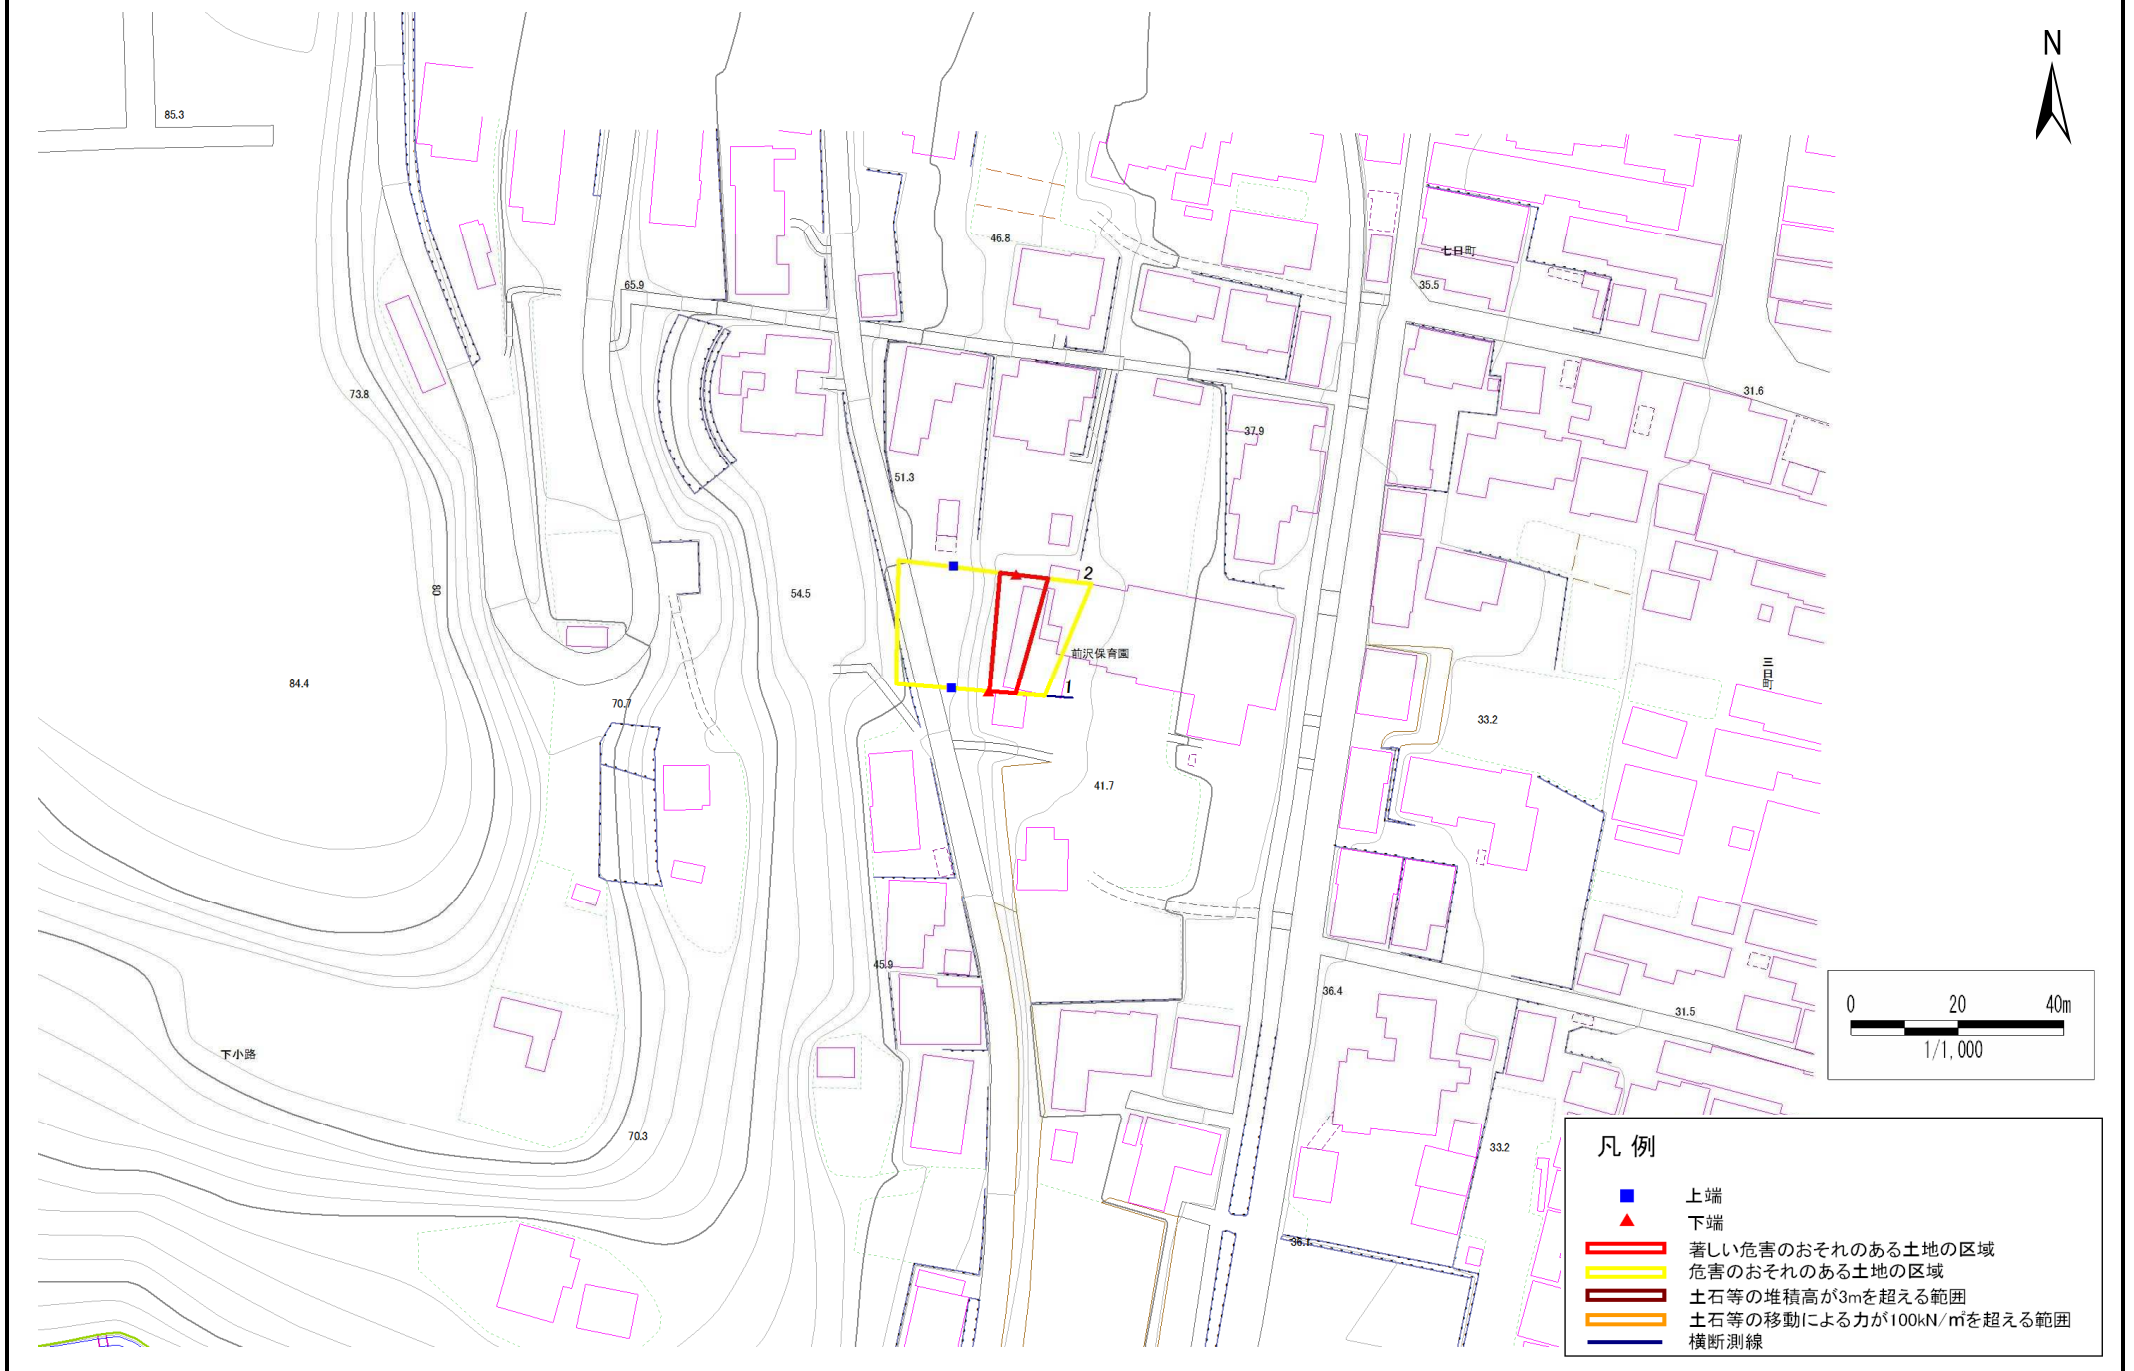
- 上端
- ▲ 下端
- 著しい危害のおそれのある土地の区域
- 危害のおそれのある土地の区域
- 土石等の堆積高が3mを超える範囲
- 土石等の移動による力が100kN/m²を超える範囲
- 横断測線
