土砂災害防止に関する基礎調査(急傾斜地の崩壊)

自然現象の種類	急傾斜地の崩壊
箇所番号	093A0539-7
箇所名	山根町(1)-7
所在地	宮古市山根町
調査機関	沿岸広域振興局土木部宮古土木センター

様式3-1 危害のおそれのある土地、著しい危害のおそれのある土地の設定図

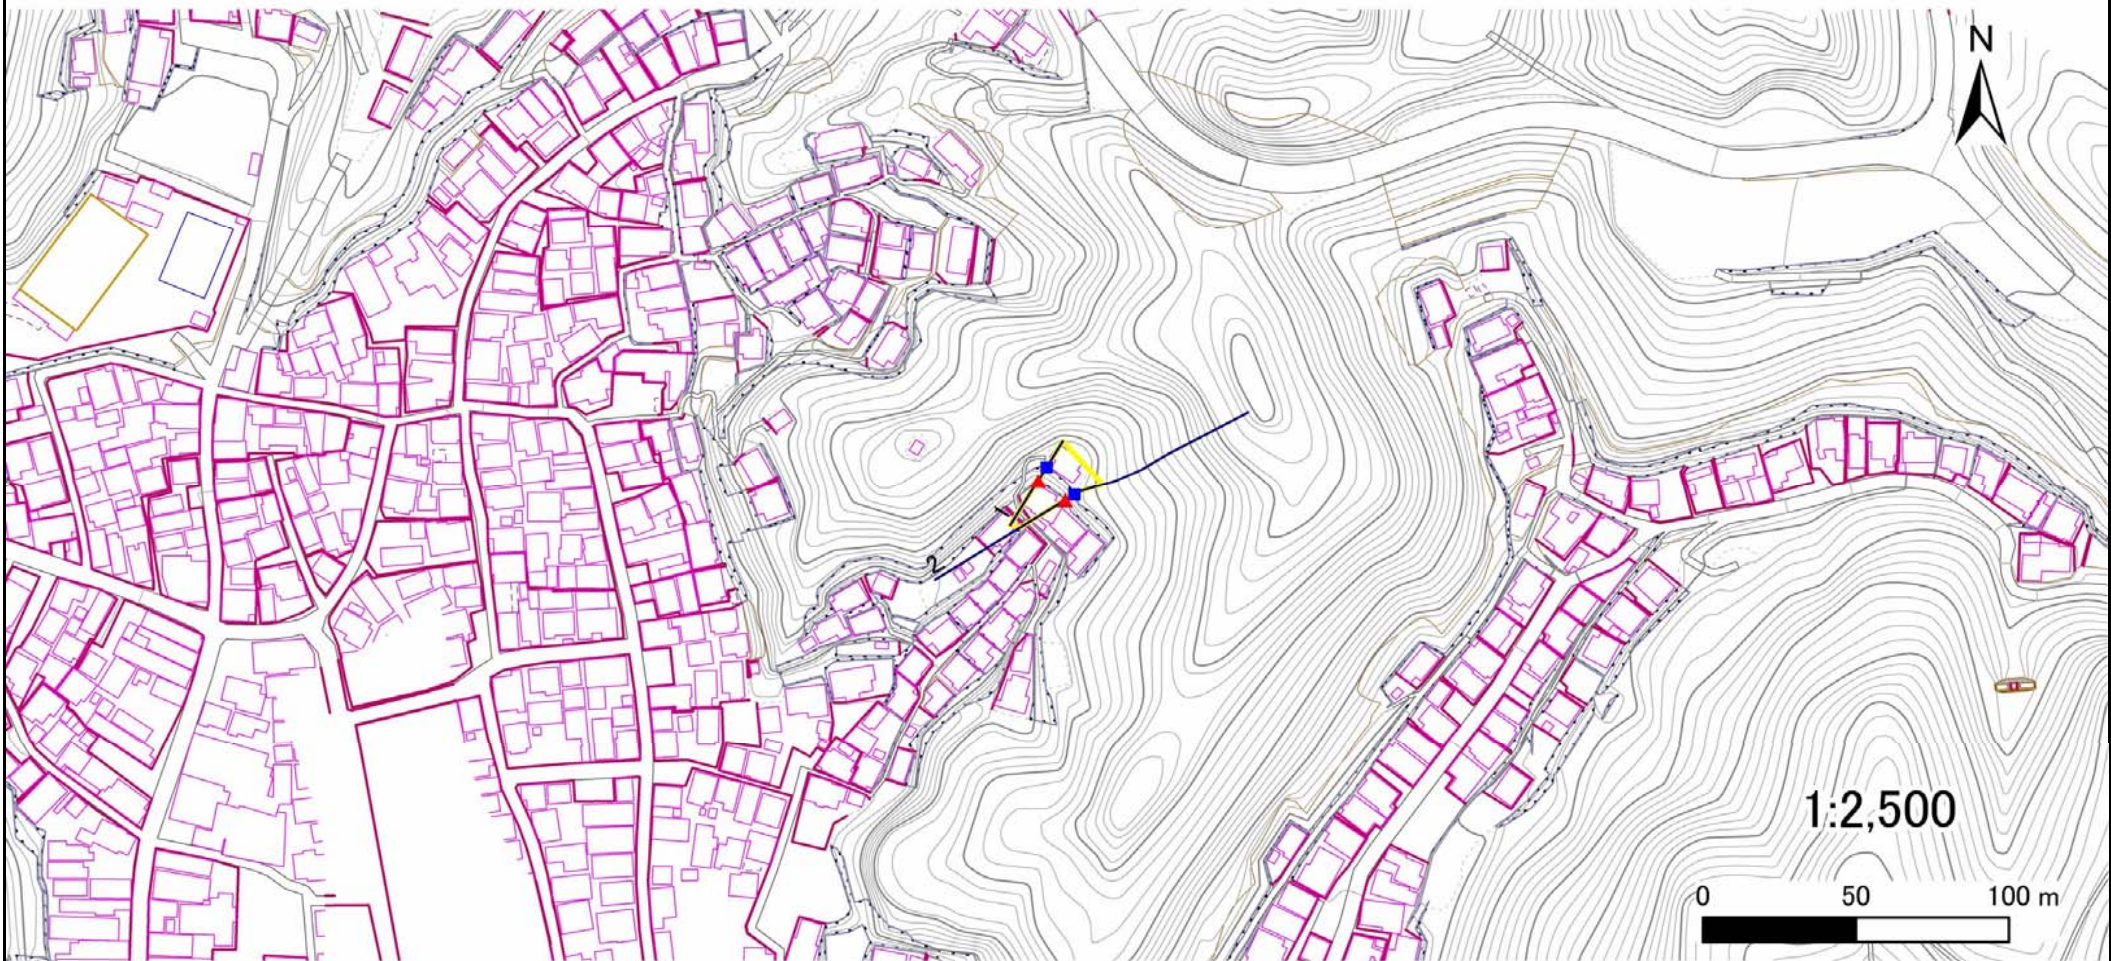
| 凡例 | ■ 上端 | — 横断測線 | 危害のおそれのある土地の区域 | 土石等の移動による力が 100kN/m^2 を超える範囲 |
| | ▲ 下端 | | 著しい危害のおそれのある土地の区域 | 土石等の堆積高が 3m を超える範囲 |
