土砂災害防止に関する基礎調査(土石流)

| 溪流番号 | B124123 |
| 溪流名 | 大川目の沢 |
| 所在地 | 遠野市宮守町達曽部大川目 |

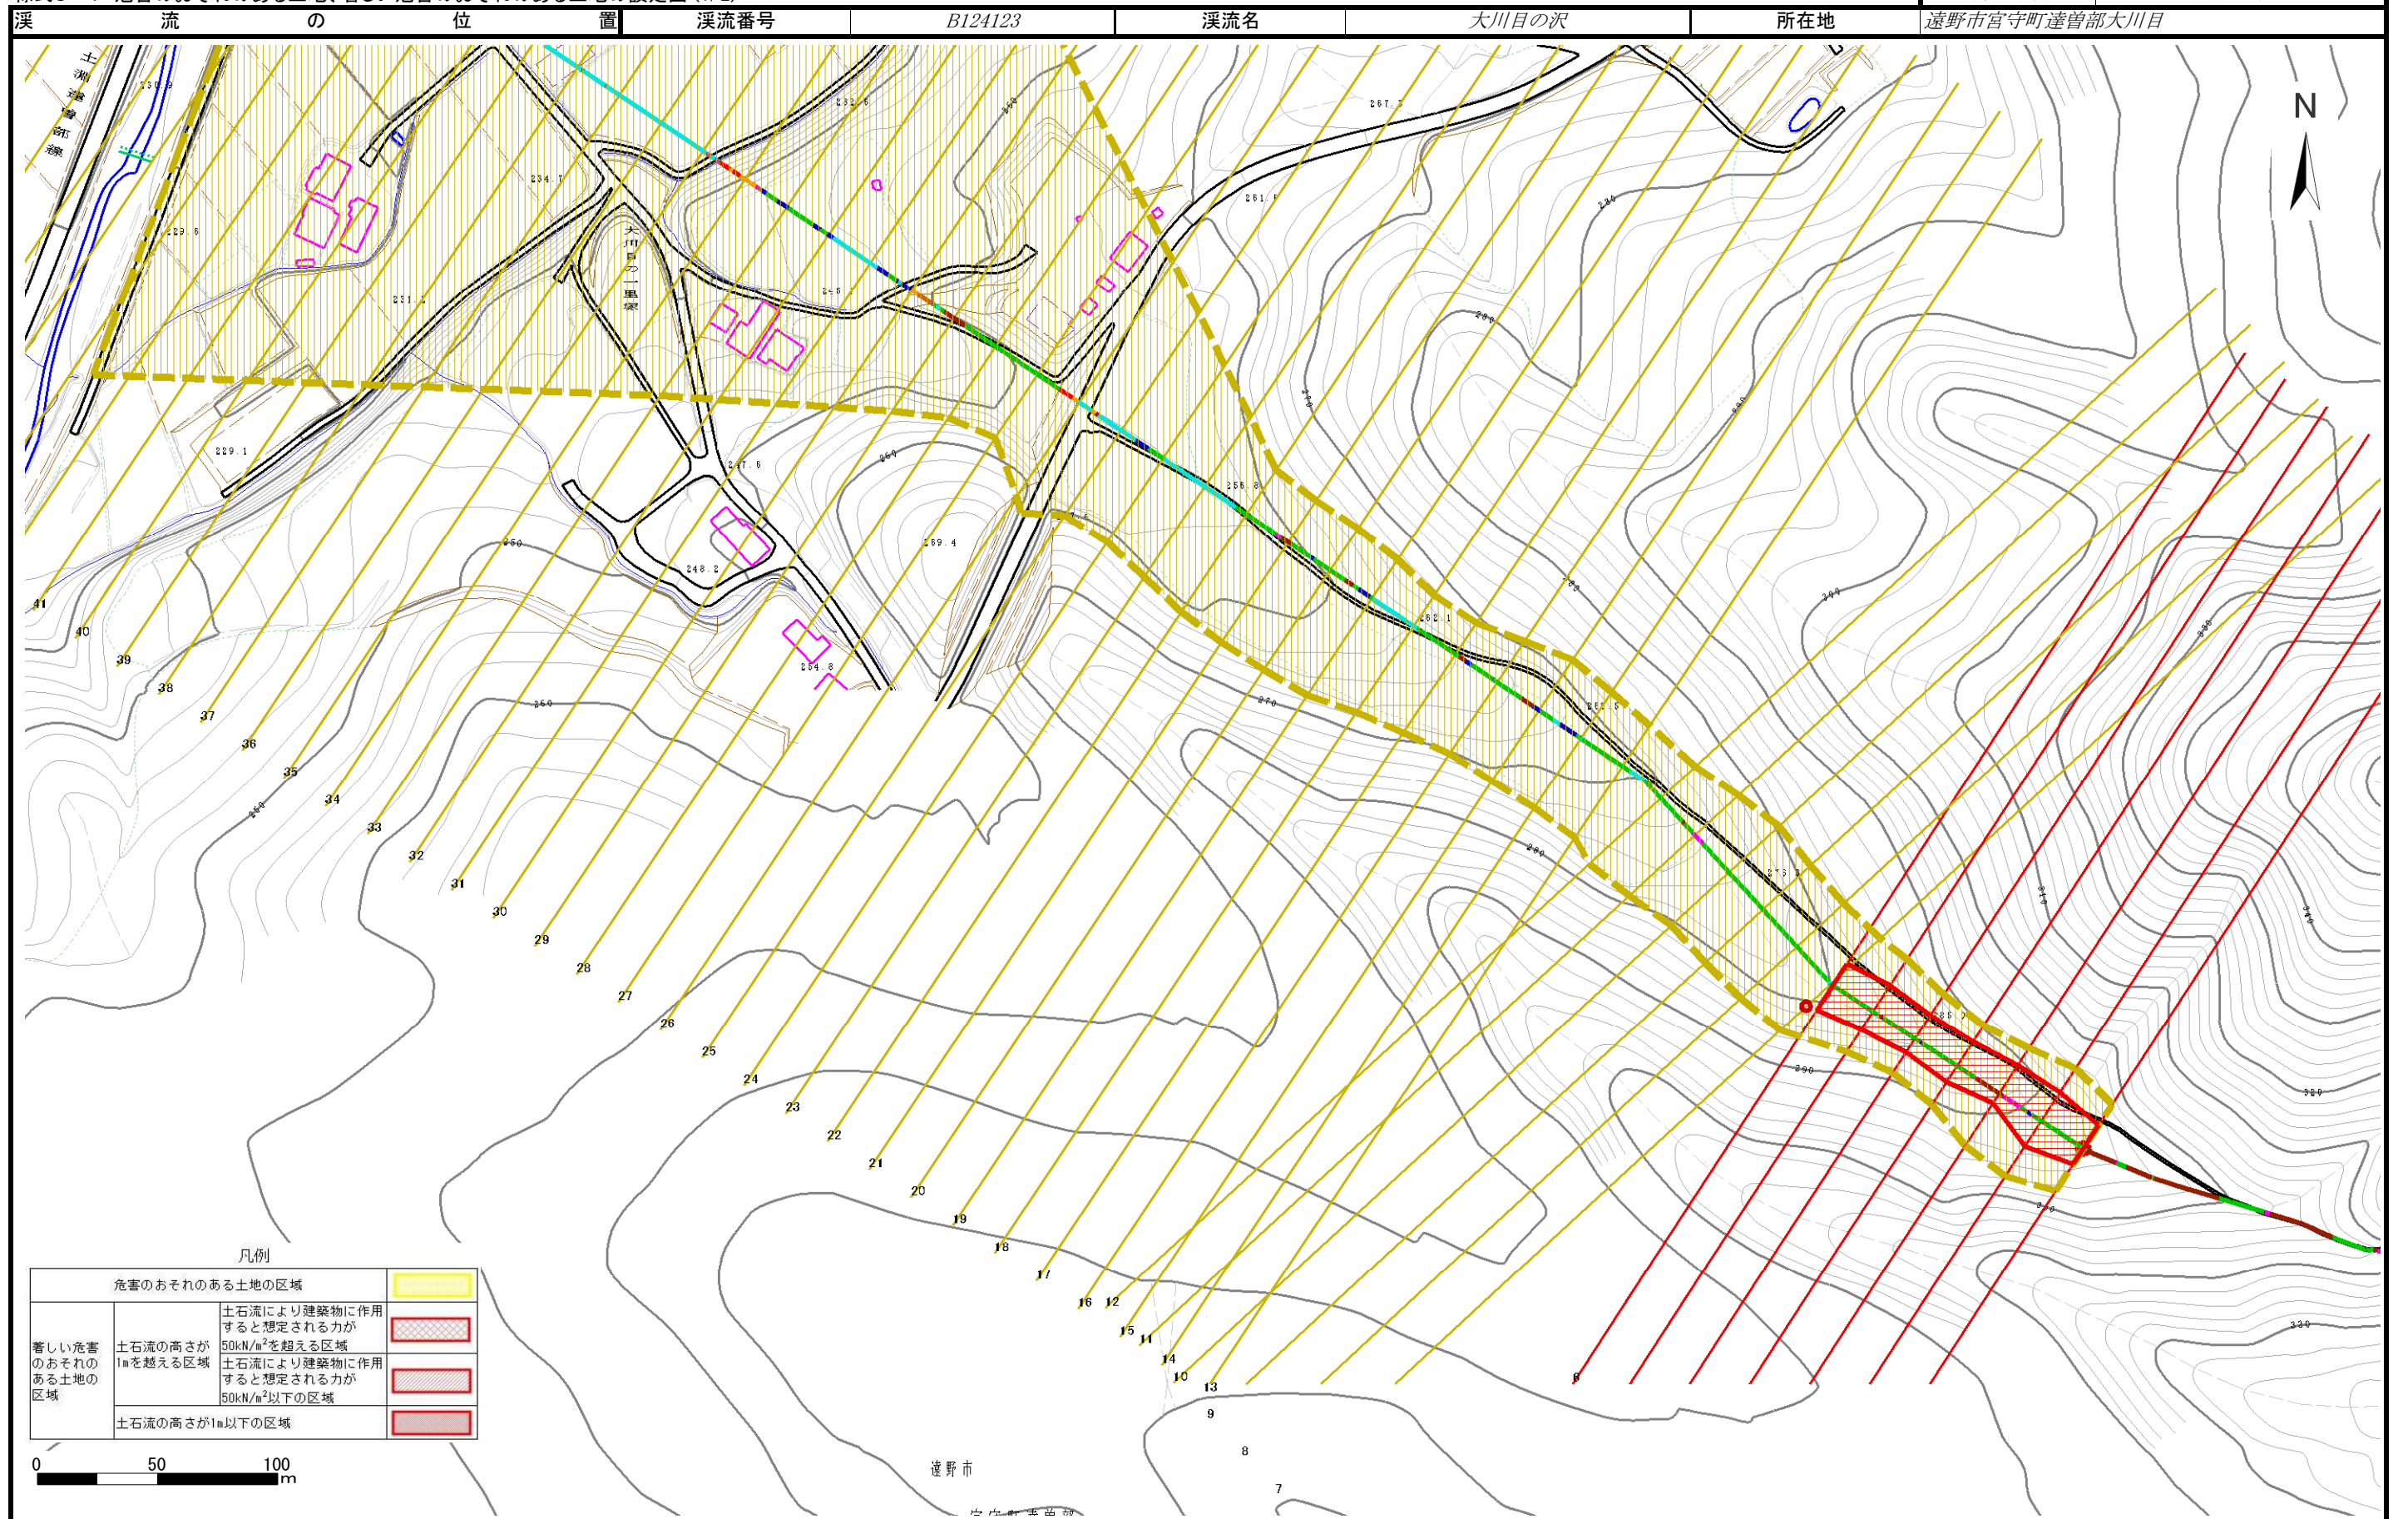
様式3-1 危害のおそれのある土地、著しい危害のおそれのある土地の設定図(1/2)

| 著しい危害のおそれのある土地の区域 | 土石流の高さが1mを超える区域 | |
| | 土石流の高さが50kN/m ² を超える区域 | |
| | 土石流の高さが50kN/m ² 以下の区域 | |
| 土石流の高さが1m以下の区域 | | |

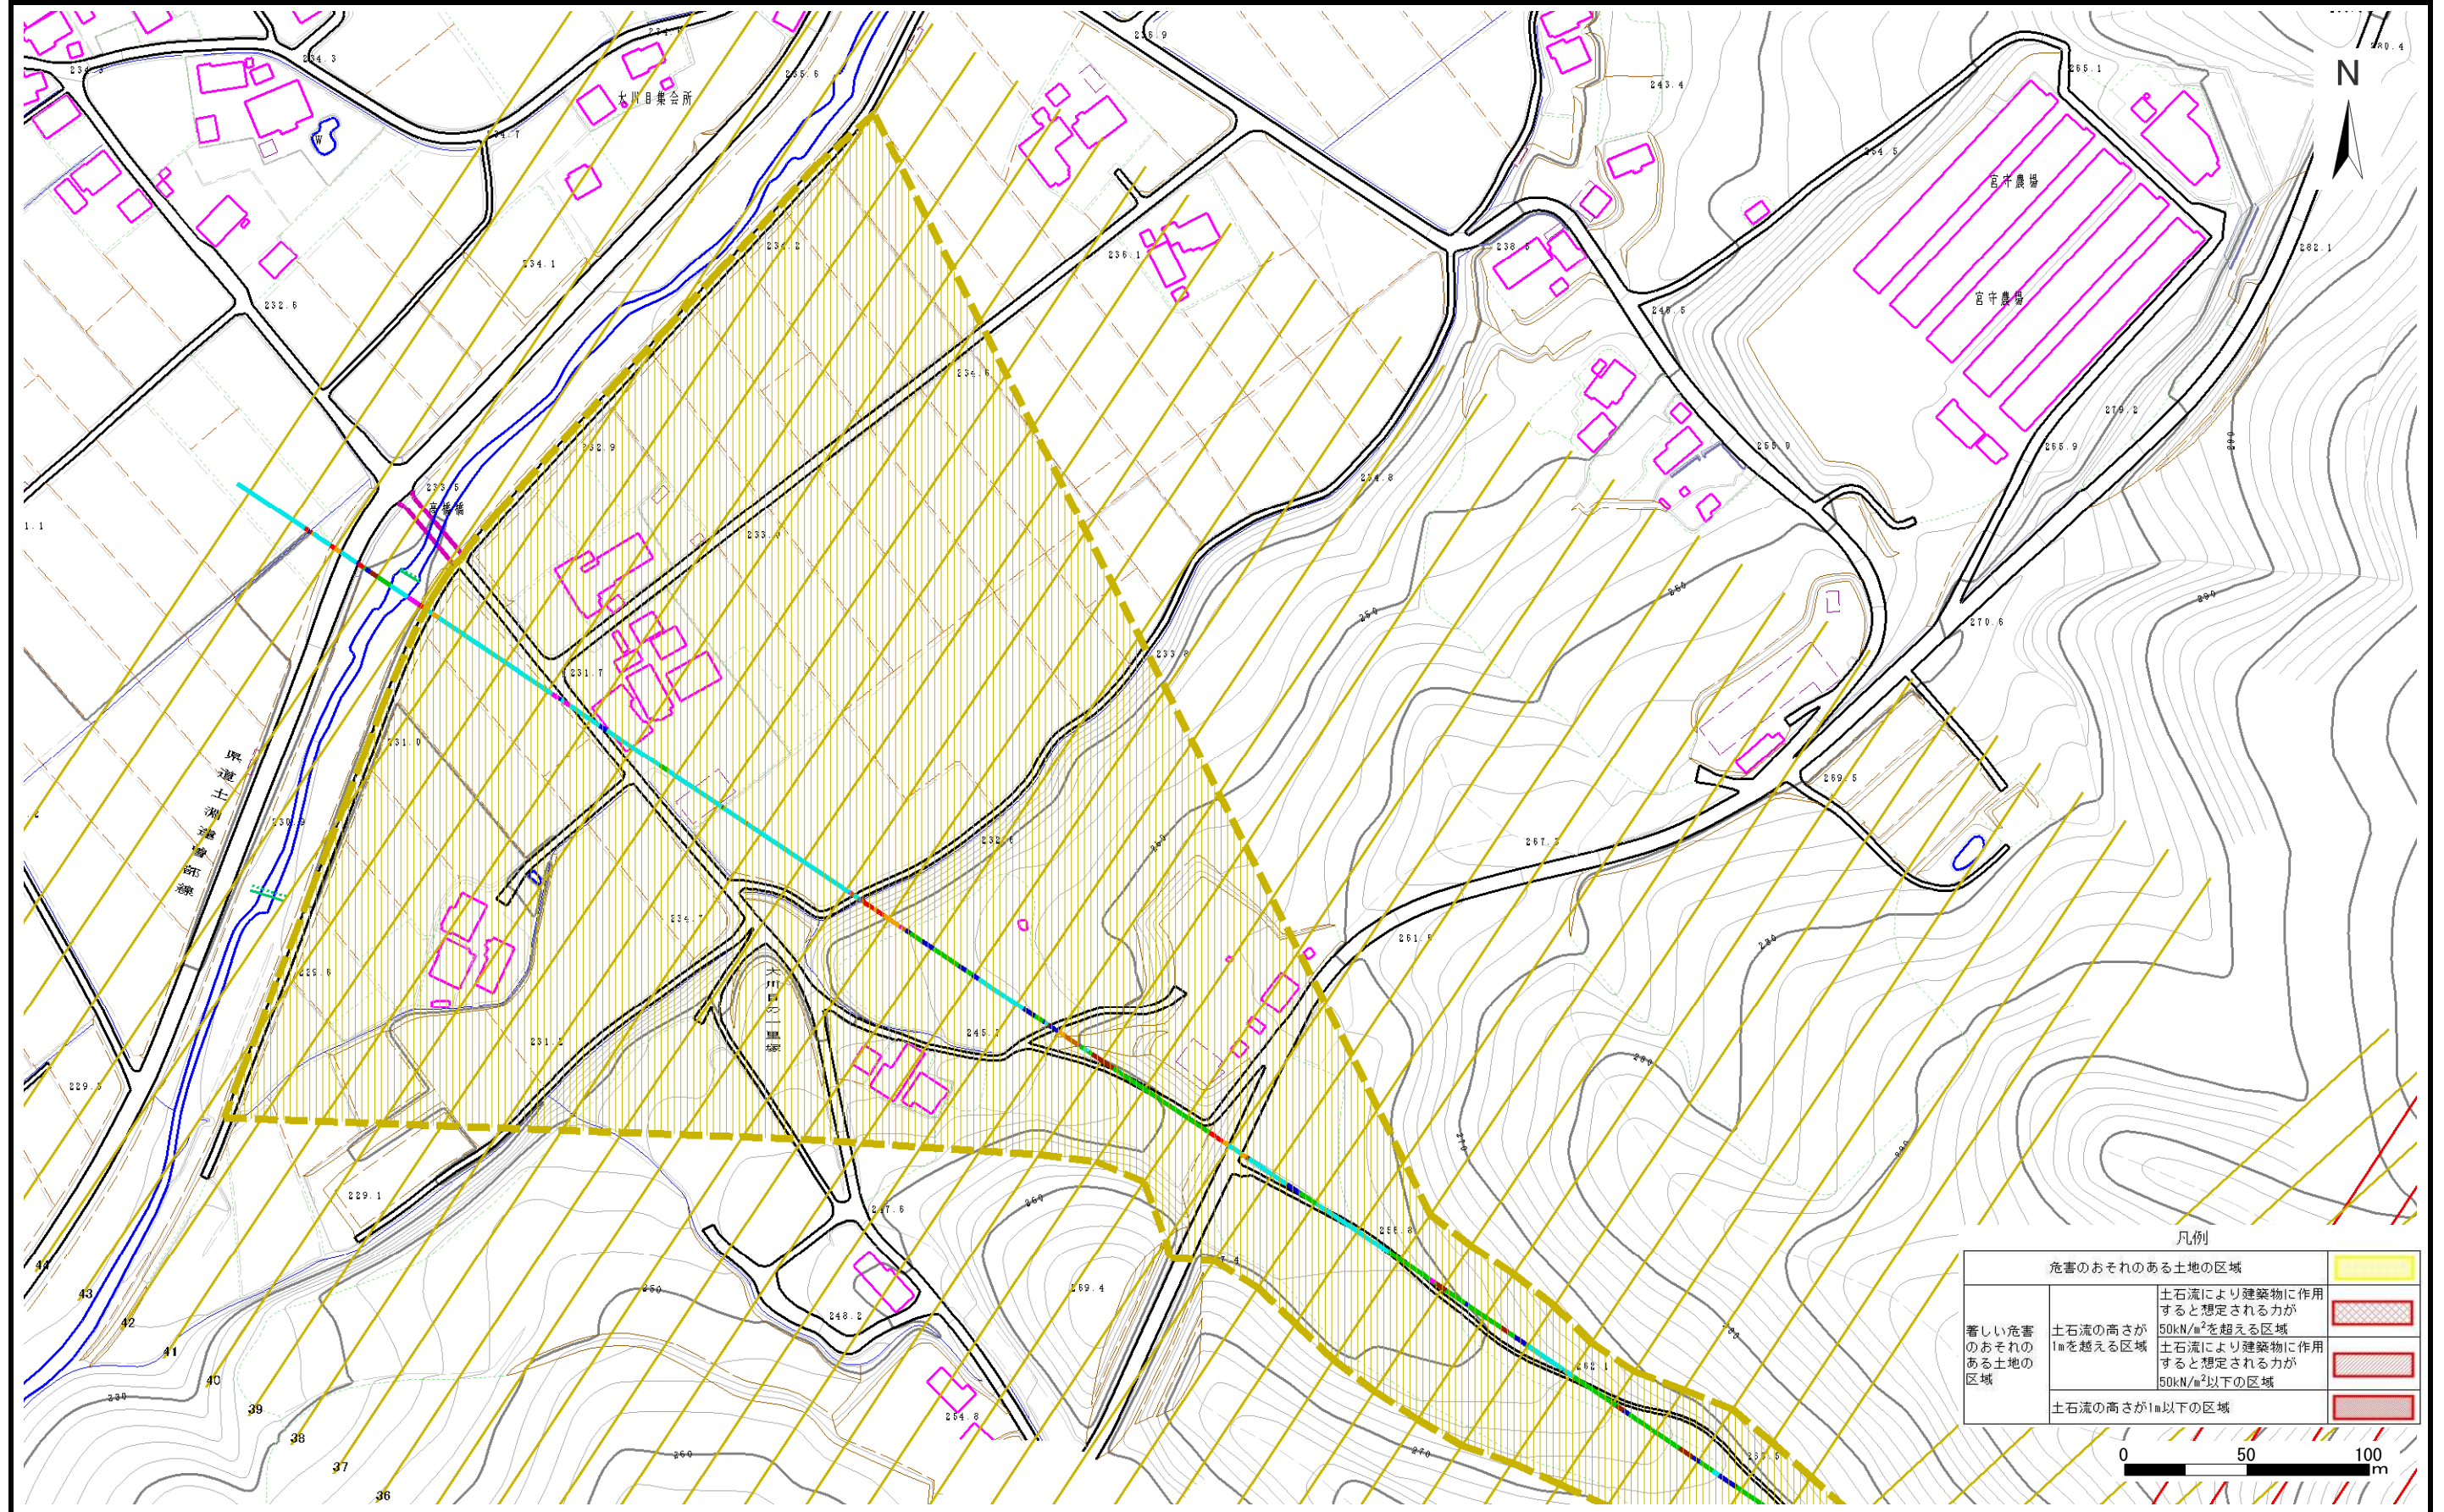
様式3-1 危害のおそれのある土地、著しい危害のおそれのある土地の設定図(2/2)

| 危害のおそれのある土地の区域 | | |
|---|--|--|
| 著しい危害のおそれのある土地の区域 | 土石流により建築物に作用すると想定される力が50kN/m ² を超える区域 | |
| | 土石流により建築物に作用すると想定される力が50kN/m ² 以下の区域 | |
| | 土石流の高さが1m以下の区域 | |
