■テーマ展

ハザードマップ ～減災から共生へ～

会期 平成18年1月28日(土)～3月12日(日) 会場 特別展示室

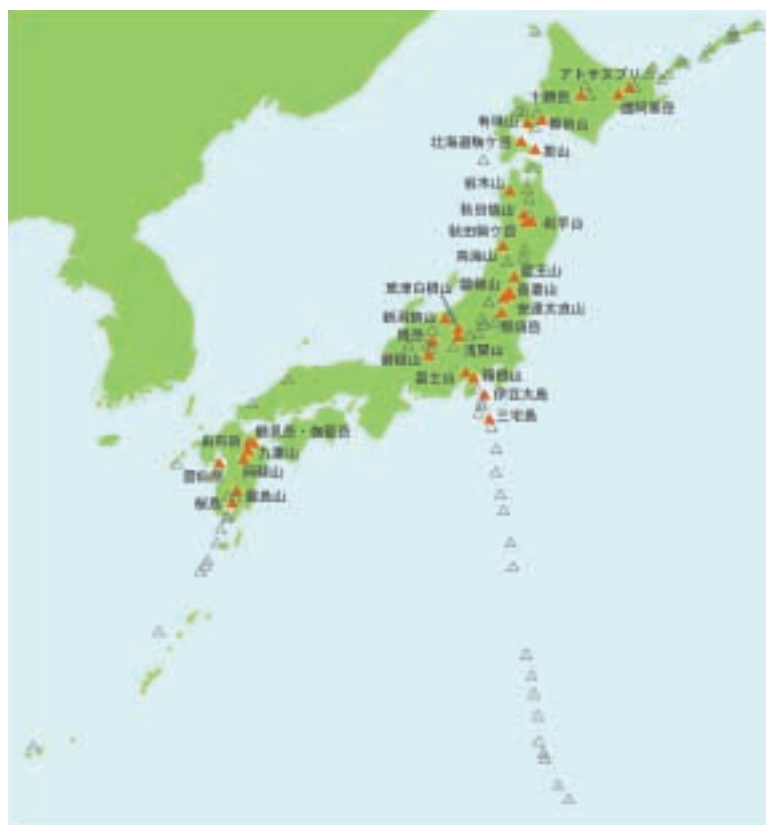
図2 日本の活火山のハザードマップ位置図。赤三角がハザードマップのある火山。

気象庁の『日本火山総覧(第3版)』(平成17年3月発行)によると、全国の108の活火山のうち、33の火山についてハザードマップが整備されています(図2)。

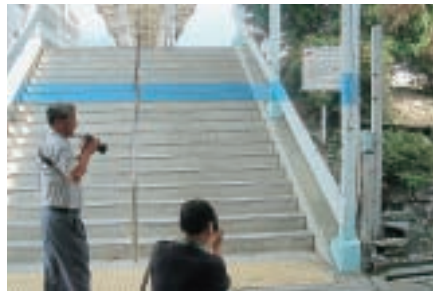
図3 津波を忘れない。宮城県女川駅の階段には「チリ地震津波」の浸水深を示すラインが引かれている。2005(平成17)年8月4日撮影。

三陸海岸では、1896(明治29)年6月15日の「明治三陸地震津波」(北海道から宮城までの死者21,961人)、1933(昭和8)年3月3日の「三陸地震津波」(死者行方不明者3,064人)、1960(昭和35)年5月24日の「チリ地震津波」(死者行方不明者142人)によって甚大な被害を受けました(図3)。大船渡市綾里字白浜では、明治三陸地震津波で38.2mの最大遡上高を記録しています。

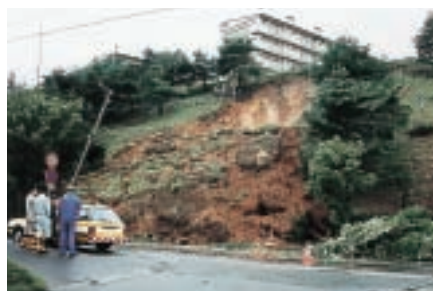
図4 大雨による盛岡市西松園2丁目の斜面崩壊。1995(平成7)年8月6日、当館第29回地質観察会(北上市)当日の朝撮影。

象、それによって引き起こされる河川洪水、斜面崩壊(図4)、土石流などは二次的現象となります。
