林業技術センター内人工ホダ場における大雪の影響

1 はじめに

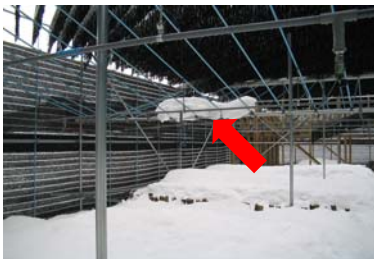
木造部分及び単管パイプ部分の双方とも天井部分に着雪しましたが、木造部分は2月20日現在でも残雪がありました。

写真-3 単管パイプの残雪

4月上旬までは、湿雪が降りやすい時期です。人工ホダ場本体は、台風の時に受けるような大きな被害は殆どありませんが、防風資材の剥離、雨除け資材の水たまり、遮光資材を吊り下げているワイヤー、散水管などの破損が発生していることがあります。人工ホダ場内にも残雪があり巡回は容易ではありませんが、今後の降雪により連鎖的に被害が拡大する場合がありますので、破損箇所の確認及び補修計画を早期に立て、降雪の影響を受けやすい雨除け資材、遮光資材吊り下げワイヤーなどは応急修理を行います。写真-1、3のように残雪が付着している場合は、天気予報を参考にして降雪前に早期に除去します。

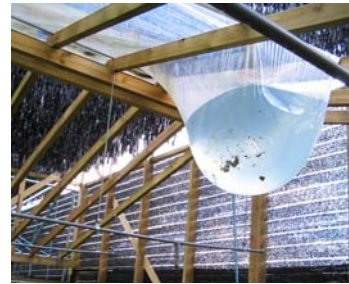
その結果、今回の積雪や夏場に多く起きる水溜り(写真-4)を回避することができました。

写真-4 雨水が溜まって膨らんだ雨除け資材
凍結・融解を繰り返して重くなり破損する

積雪前に、凍結防止のため散水施設の water 抜きと、雪どけ水や雨が雨除け資材に入って膨らんで重量を増し破損することを防止するため、雨除け資材を巻き取り、雨水や雪が入らないように縛りました。
