IoT を用いた伝統工芸品の製造工程の改善支援*

漆器の品質や歩留まりは乾燥を行う漆風呂の温湿度環境の影響を強く受ける。しかし、これまで品質や歩留まりの改善を目的とした漆風呂における継続的な温湿度の測定が行われてこなかった。本報告では、我々が開発した無線センサネットワークを使った環境測定装置を用いて、7週間に渡る測定を行い、漆器工房における漆風呂内部の温湿度を明らかにした。

Traditional craft process improved using IoT-based measurement system

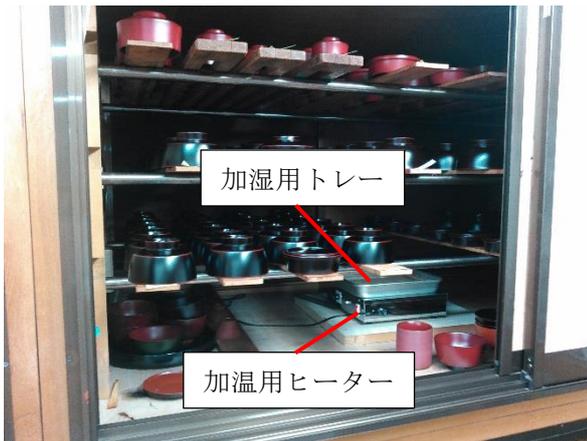
図1 漆風呂と加温用ヒーターおよび加湿用トレー

漆風呂と漆風呂内で使用する挿し板はヒバ材製であり、漆を塗布した漆器は挿し板に載せ乾燥に供している。漆器への埃の付着を防ぐため漆風呂内では温風暖房は使用できない。また、湿度が過剰になると結露が発生することから一般的な加湿器も使用できない。そのため、図1に示す加温用ヒーターと水をひいたトレーを設置しており、ゆるやかに加温と加湿を行っている。これは、図2の赤枠に示すような湿度計や温度計を目視で確認し、経験と勘により手で操作し温度と湿度を調整している。そのため、確認の度に扉の開閉が必要であり頻繁な確認は温度と湿度を一定に保つことを妨げてしまう。また、夜間や休業日は温度と湿度について確認することができない。そのため乾燥工程での不具合が発生した際に、状況を時間的に遡って確認することができないことが問題となっている。

今回実験を行った滴生舎の漆風呂を図1に示す。

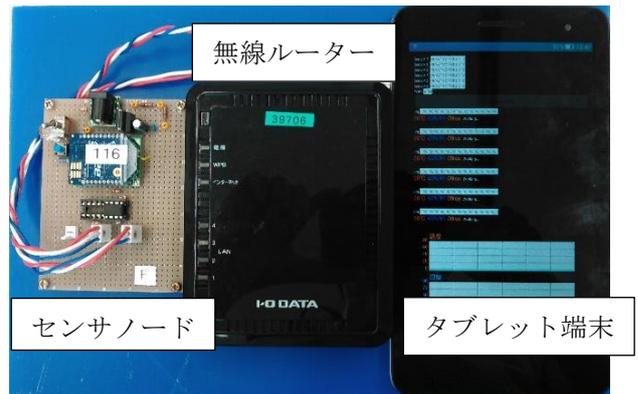
図3 測定装置概観

計測に用いたセンサノード、無線ルーター、タブレット端末の概要と概観を表1および図3に示す。

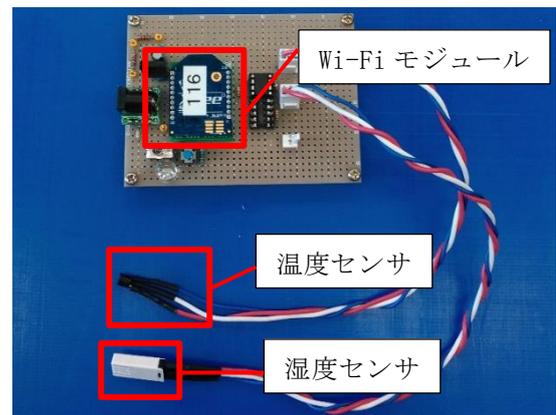
図4 センサノード概観

センサノードは、図4に示すようにWi-Fi モジュール、温度センサ、湿度センサで構成される。各アナログセンサの出力電圧は、オペアンプと抵抗で構成した非反転増幅回路により、Wi-Fi モジュールの参照電圧 2.5Vにスケールした。各センサの測定範囲を表2に示す。Wi-Fi モジュールは一定周期でアナログポートのセンサ電圧を参照し、2byte の ASCII 文字列に変換し無線ルーターを経由してタブレット端末にデータを送信する。

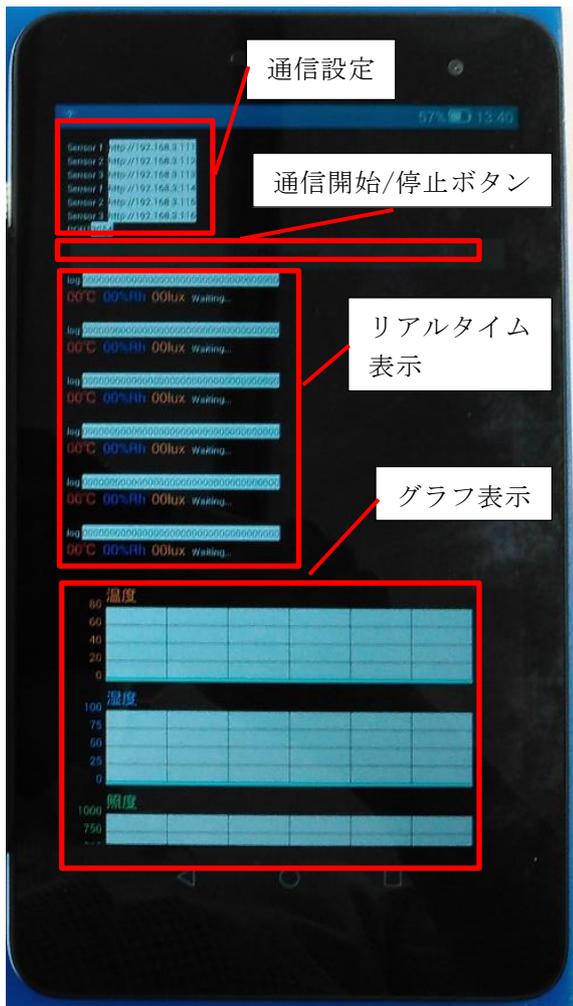
図 5 表示画面

タブレット端末では、受信したパケットを解析し、センサノードを判別する。そして、センサの取得電圧を検量線を基に温度、湿度に変換し表示する。表示方法は、最新の値を表示するリアルタイム表示と、経時的な変化を確認するためのグラフ表示の 2 種類である。表示画面を図 5 に示す。

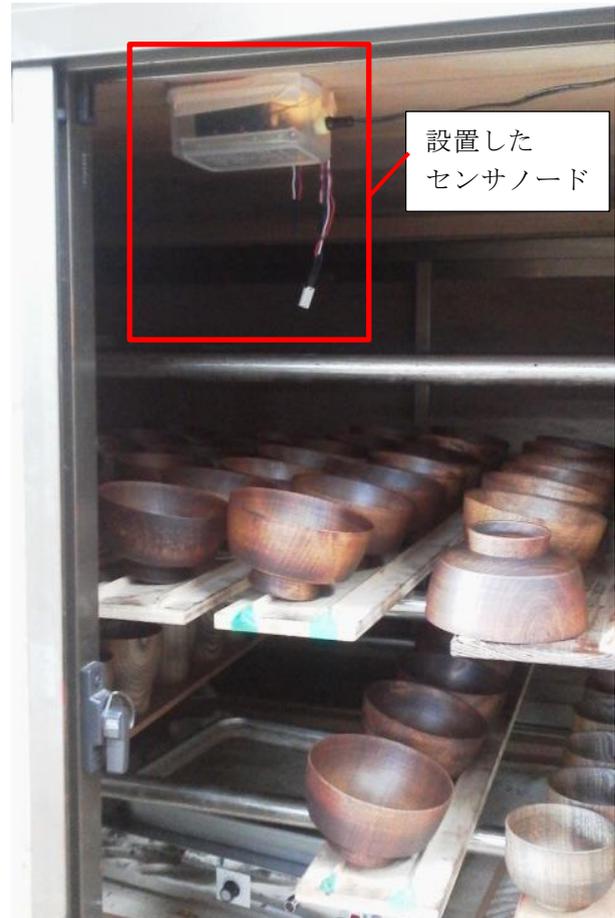
図 6 センサノードの設置状況

センサノードはビニール製のケースに格納し、漆風呂上部中央の天井にネジで固定した。設置状態を図 6 に示す。温度センサと湿度センサは個体差により、出力値がばらつくため、事前に恒温恒湿槽 (PL-2KPH エスベック社) を用いてキャリブレーションを行った。

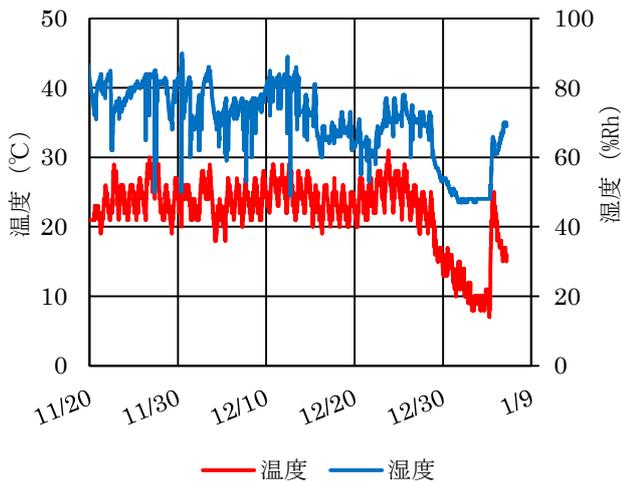
図7 漆風呂内の温度・湿度

測定結果を図7に示す。漆の乾燥に適した環境は一般に温度が25～30℃、湿度が75～85%Rhと言われている。図7から11/20～12/29の期間は概ね温度が20～30℃、湿度が60～85%Rhの範囲で管理されているが、一部その範囲から外れていることを確認した。また12/30～1/4までの期間について温度は10～20℃、湿度は50～60%Rhと大きく低下していることを確認した。

温度の低下は主に夜間および休業日であり、暖房が稼動していないため外気の影響を強く受けたことが原因と考えられる。日中は作業場内の暖房により温度が適切な範囲に維持されているが、コストの問題から夜間および休業日は暖房を停止している。一方、湿度は11/20～12/29については日中に低下し、夜間に上昇している。これは、作業中の漆風呂の開閉により湿度が低下したこと、夜間は気温が下がることで相対湿度が上昇したものと考えられる。12/30～1/4は休業日のため、乾燥した外気の影響を強く受けたため温湿度が大きく低下したと考えられる。また、湿度が乾燥に適した範囲より低かった理由として、結露による白化現象を防ぐために経験と勘に基づき湿度を低く管理していることも挙げられる。しかし、一方で夜間に湿度が85%Rh以上まで上昇していることも確認された。これは、日中の加湿が過剰だったため夜間の気温低下により湿度が大きく上昇したと考えられる。これまで、夜間の温湿度を把握する手段が無く、結露対策が難しかったが、本環境測定装置により夜間の温湿度の改善が可能となる。一方、温湿度が低いことから、乾燥時間の短縮の余地があると考えられる。そのためには、環境測定により漆風呂内の環境を把握し、結露を防ぎながら温湿度を上昇させる必要がある。

実験結果から温湿度は乾燥に適した範囲よりも低めであることを確認した。滴生舎では、乾燥時間の短縮よりも白化現象の防止を優先しており、湿度を低めに管理していたことから職人の経験と勘と一致する測定結果が得られた。一方、夜間に湿度が85%Rhを上回ることや、乾燥時間の短縮の余地があることも明らかになった。これらの改善のためには漆風呂内の温湿度の把握が必須であることから環境測定装置による監視は有効だと考えられる。また、実験において、通信の不具合の発生といった装置の課題についても明らかにすることができた。これについては改良を行う。
