IoT を活用した製造ライン監視システムの開発*

菊池 貴**、高川 貫仁***、大和田 功****、寒川 陽美****

IoT Monitoring System for Production Line

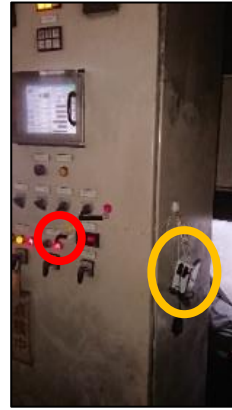
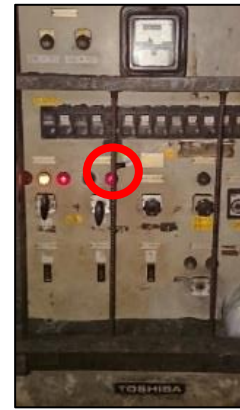
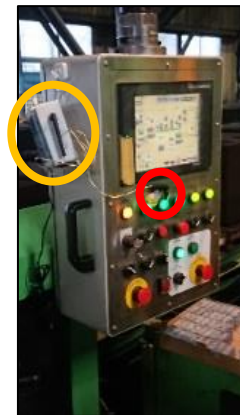
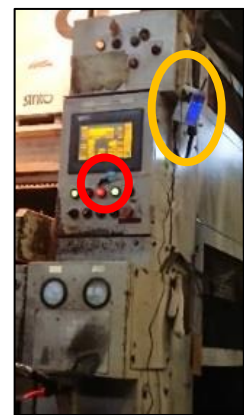
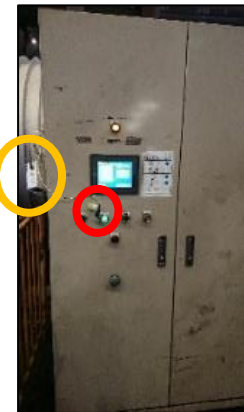
図 6 製造装置へのセンサノードの取り付け状況

改良した装置監視システムをシグマ製作所に設置し、実証実験を行った。センサノードは砂型造型機3台、電気炉2台、モールドクーラー1台の計6台に設置した。各装置への設置状況を図6に示す。砂型造型機及びモールドクーラーは制御盤のスイッチランプの明滅を取得するが、作業の妨げにならないようスイッチランプの側面

○ センサヘッド部 ○ センサノード本体

に光センサを取付けた。電気炉については、装置の稼働時に点灯するランプの明滅を取得する。これについても同様にランプ側面に光センサを取り付けた。また工場内は大量の煤が舞っているため、光センサに煤が付着しないよう開口部が下向きになるよう調整した。

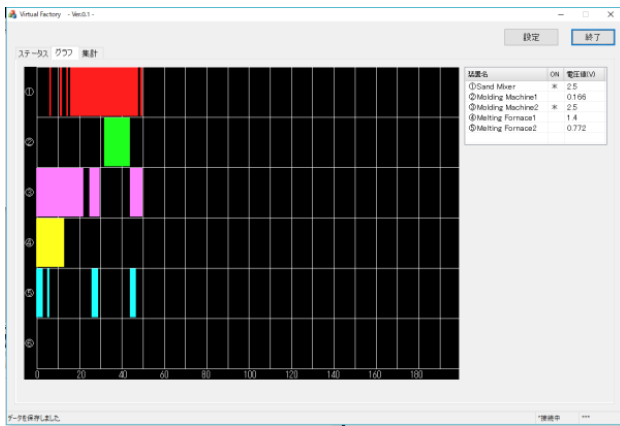
図 5 閾値で2値化した時系列グラフ表示

4、2値化し稼働期間を塗りつぶし表示にした改良版のグラフを図5に示す。さらに、保存先の変更やグラフの色指定等の機能についても追加した。従来ソフトウェアとの比較を表2に示す。

前述の光センサの使用による出力電圧のばらつきへの対応と、複数装置の稼働状況を同時に可視化するために、通信・可視化ソフトウェアの改良を行った。光センサを用いた場合、ランプごとに光量が異なるため、光センサの出力電圧もそれぞれ異なり、装置の稼働/停止の閾値も異なる。そのため、単純な時系列グラフでは装置の稼働状況を判別できない。そこで検量線と閾値を動的かつ個別に設定する機能、及び閾値を基に2値化したグラフ表示機能を追加した。従来の時系列グラフ表示を図
