防潮林再生緊急調査事業報告書

—東日本大震災津波で被災した防潮林再生に向けての取組—

平成 29 年 2 月

岩手県林業技術センター

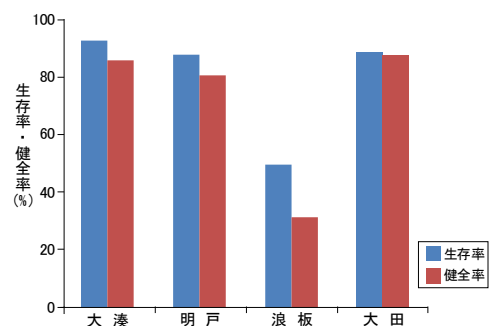
図-2 各試験地の植栽3年後の生存率・健全率

各試験地における植栽3年後の生存率と健全率を図-2に示す。大湊、明戸、大田の3地区では、生存率87~92%、健全率80~87%と、植栽木は概ね順調に生育していた。

一方で、浪板地区では、生存率49%、健全率31%と低調で、枯死木の発生本数が多く生育不良がみられた。浪板地区の生育不良の原因については、「4 浪板地区の生育不良について (p7)」で詳しく説明する。

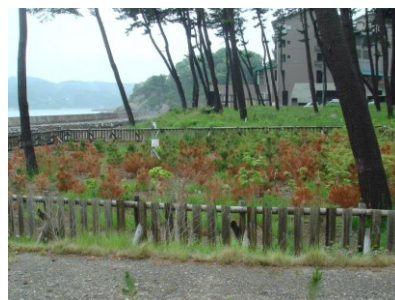
浪板地区の試験地の状況を上記写真に示す。試験地は、汀線からの距離が13mと海岸に近く、潮風害や潮水害の影響を受けやすい立地環境であった。防潮堤を越波した高波により海水が地表部から流入し、試験地内に滞水している状況が度々観察されるほか、防潮堤に亀裂が観察され、海水が試験地の地下へ流入している可能性を伺わせた。また、試験開始以降、周辺が嵩上げ工事されるなど、試験地が周辺に比べ標高が低くなり、頻繁に滞水が発生している状況が観察された。浪板地区では、これらの立地環境が、植栽木の生育不良の主な要因であると推測された。

枯損の拡大(H28. 5. 27)

汀線が近く潮水害、潮風害を受けやすい立地環境や周辺に比べ標高が低く滞水が発生しやすい箇所では、盛土造成や排水工の施工等により、滞水しにくい植栽基盤を造成したうえで、防風工の設置や耐塩性の高いクロマツの植栽等、生育不良を軽減するための対応策を検討する必要があると考えられる。

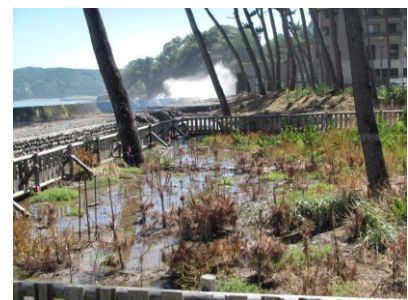
植栽4年後(H28. 9. 9)・滞水状況

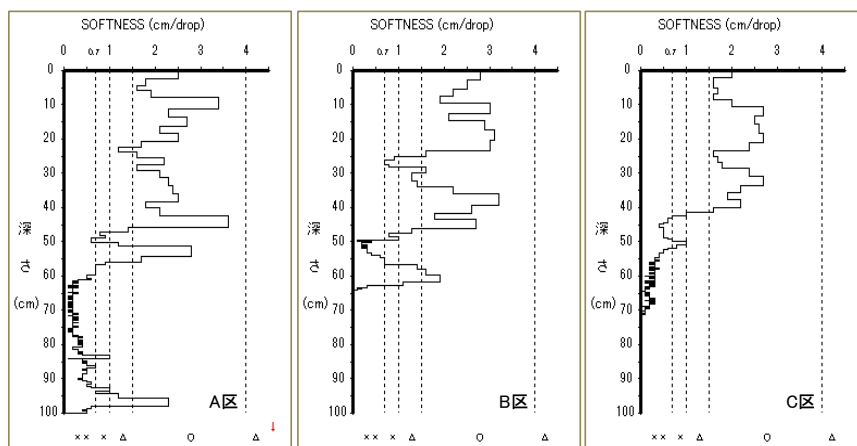
図-1 長谷川式土壌貫入試験の結果(浪板事業区)

植栽基盤の土壌の物理性・化学性の測定結果を表-3 に、長谷川式土壌貫入試験の結果を図-1 に示す。土性は、壤土で、植栽基盤土壌として大きな問題を引き起こす粒経組成ではなかった。また、土壌硬度は、深さ 60 cm 以下では固結層がみられたが、深さ 45～60cm までは軟らかな状態で、透水性も良好であった。電気伝導度はやや低く貧栄養な状態ではあったが、pH、電気伝導度ともに適正範囲内であった。

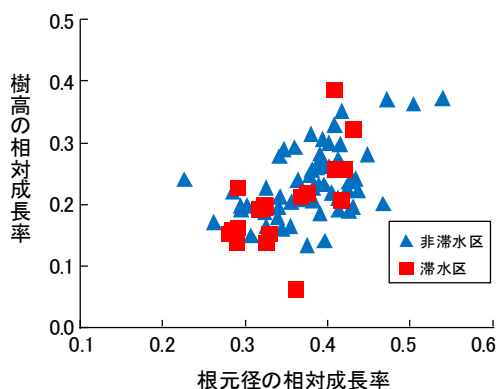
図-4 滞水区と非滞水区における根元径成長率と樹高成長率の関係(浪板事業地)

滞水区と非滞水区における根元径・樹高の成長率を表-6に示す。滞水区と非滞水区で根元径、樹高ともに成長率の違いはあまりみられなかった(図-4)。また、滞水区における植栽木の健全率は100%であった。当事業地では、透水試験の結果から、土壌の透水性が良好であり、滞水があってもごく限られた期間で排水され、植栽木の活着や成長への影響は少ないものと推測された。

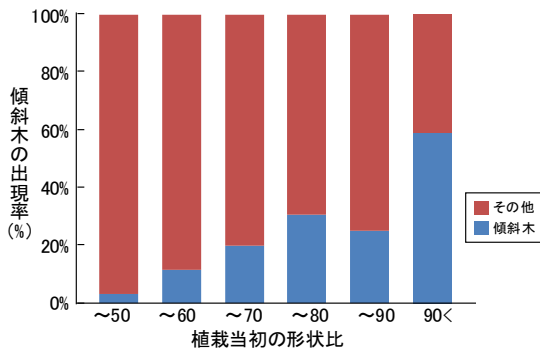
図-5 植栽当初の形状比階別の傾斜木出現率

植栽当初の形状比階別の傾斜木出現率を図-5 に示す。傾斜木の出現率は、植栽当初の形状比が高いほど多い傾向があり、植栽当初の形状比が 70 以上となると、傾斜木の出現率は 2 割を超えていた。また、植栽当初の形状比が高い程、傾斜度が低く、大きく傾斜していた(図-6)。

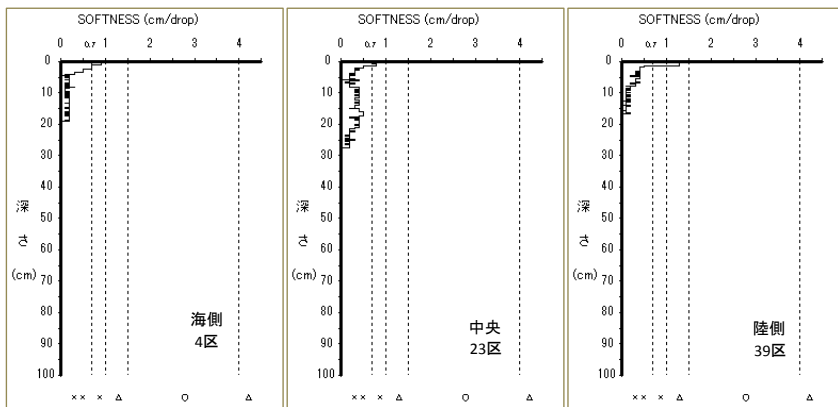
図-6 長谷川式土壌貫入試験の結果(浦の浜事業区)

植栽基盤の土壌の物理性・化学性の測定結果を表-9 に、長谷川式土壌貫入試験の結果を図-6 に示す。土性はシルト質壤土で、シルトの割合が高く、植栽基盤土壌としてやや問題となる粒経組成であった。土壌硬度は、非常に硬く、表層直下から固結層がみられ、調査測点 3 点全てにおいて固結状態であった。透水性は測点により違い、海側の 2 区画では、最終減水能が 12～38(mm/hr)と不良、陸側の 1 区画では 117～126(mm/hr)と良好であった。土壌の化学性については、pH は適正範囲内であったが、電気伝導度は低く貧栄養な状態であった。

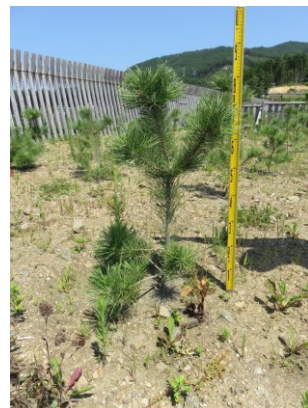
クロマツ健全木(植栽2年後)

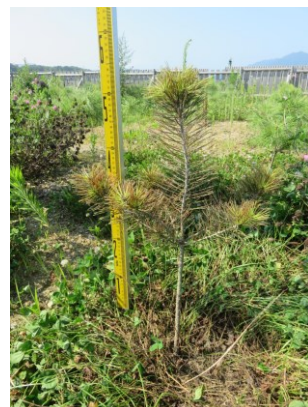
また、植栽後に、アカマツの約7割、クロマツの2~3割で変色が見られたが、次年には回復し、2生育期の健全率はアカマツ90%、クロマツ100%であった(図-7)。

アカマツ半枯れ(植栽2年後)

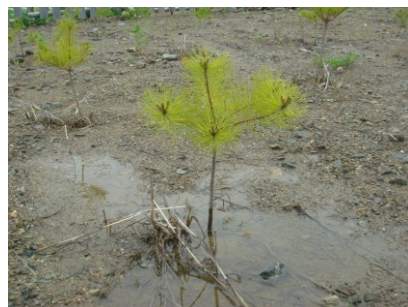
植栽基盤上で発生した滞水

滞水が観察されたのは、台風7号通過直後に調査した2区画のうち1区画のみで、そのうち滞水していた植栽木は20%であった。土壌の経年変化により、植栽基盤上に微地形が生じ、やや低くなった箇所に滞水が発生しており、滞水箇所では苔などが観察され、頻繁に滞水が発生していることが推測された。

当該調査箇所では、透水試験の結果、土壌の透水性が不良であり、滞水すると水がなかなかひかず、植栽木の生育状況や成長に影響が及ぶものと推測された。

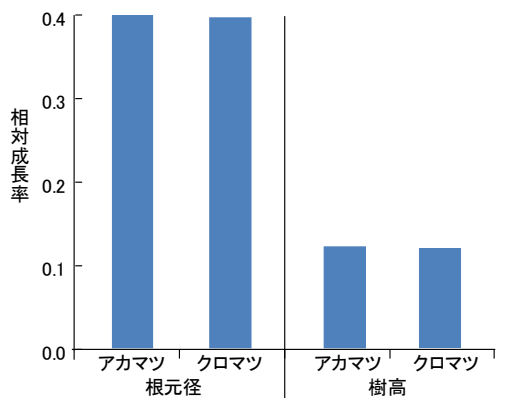
図-8 根元径と樹高の相対成長率(浦の浜事業区)

根元径と樹高の相対成長率を図-8に示す。根元径、樹高ともに成長率は、樹種間で違いはなく、ほぼ同程度であった。ただ、アカマツ、クロマツともに、樹高成長率は0.1程度と、他調査事例と比べても著しく低調であった。当該事業地では、土壌硬度が非常に硬く、根系の成長や根の養水分吸収に影響があり、伸長生長が抑えられている可能性がある。ただ、成長については、まだ2生育期目であることから、継続的な観察が必要となる。

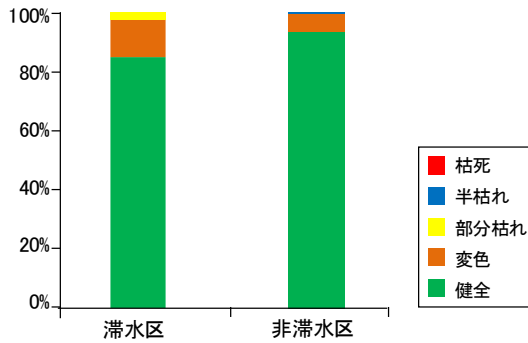
図-9 滞水区と非滞水区における健全度別割合 (浦の浜事業区)

滞水区と非滞水区における健全度別割合を図-9に示す。滞水区では、変色や部分枯れ等の発生率が高く、これらの症状がでている個体は、今後、枯損に移行する可能性がある。

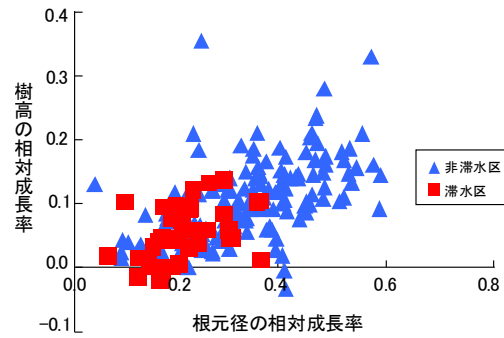
図-10 滞水区と非滞水区における根元径成長率と樹高成長率の関係 (浦の浜事業区)

滞水区と非滞水区における根元径・樹高の成長率を表-12に示す。根元径と樹高の成長率は、いずれも滞水区より非滞水区が高かった(図-10)。

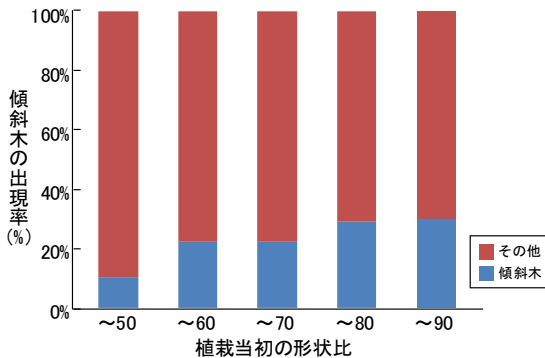
図-11 植栽当初の形状比階別の傾斜木出現率

植栽当初の形状比階別の傾斜木出現率を図-11 に示す。傾斜木の出現率は、植栽当初の形状比が高いほど多い傾向があり、植栽当初の形状比が 70 以上となると、傾斜木の出現率は 2 割を超えていた。また、植栽当初の形状比が高い程、傾斜度が低く、大きく傾斜していた(図 12)。

事業地では、風等の影響により、海側方向へと一律に傾いている傾斜木が多くみられた。強風が頻発する海沿いの造成地では、根系の伸張が十分でない時期に、強風にさらされると、バランスを崩し傾斜等が発生する。特に、コンテナ苗の場合、地下部のサイズは一定であることから、地上部サイズが大きくなり徒長気味になると、地上部・地下部のバランスが悪くなり、傾斜しやすく、倒伏や枯損が懸念される。対策としては、植栽時に支柱を添える等が考えられるが、現場の立地環境や植栽する苗木の状況等から判断する選択となるだろう。

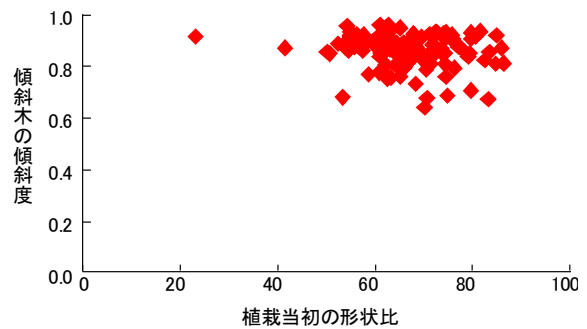
図-12 植栽当初の形状比と傾斜木の傾斜度

傾斜木のなかには、別の芯が置き換わっている個体もあり、現時点では、目立った生育不良は発生していないが、今後、倒伏や枯損の懸念もあることから、継続的な観察が必要となる。

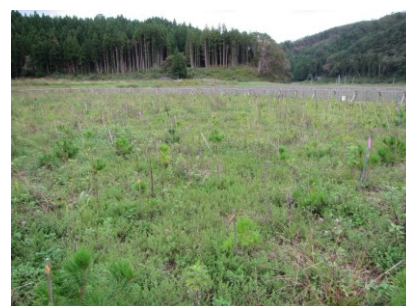
調査地全景, B区 (補植2年後・H28.9.20)

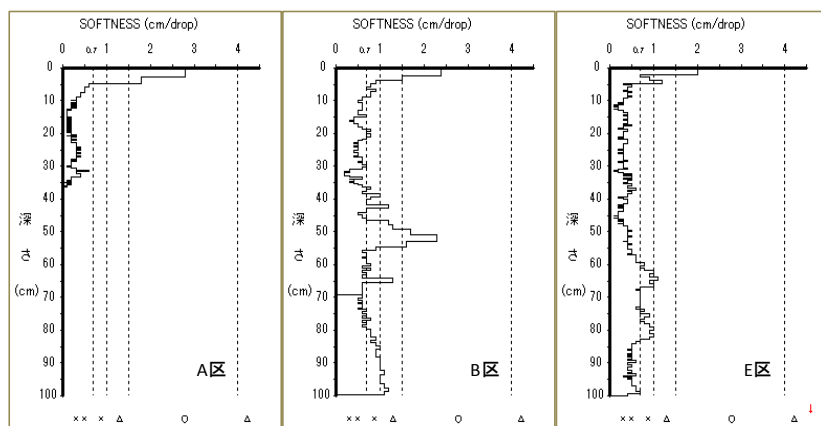
図-13 長谷川式土壤貫入試験の結果(摂待事業区)

植栽基盤の土壤の物理性・化学性の測定結果を表-15に、長谷川式土壤貫入試験の結果を図-13に示す。土性は「重埴土」で、粘土成分が多く、植栽基盤土壤としてやや問題となる粒経組成であった。また、土壤硬度は、表層直下から固結層がみられ、全測点において固結状態であった。透水性は、E区では「可」の範囲内であったが、B区の表層40cm深では、全く水がひかず「不良」であった。土壤の化学性については、pHは適正範囲内であったが、電気伝導度は表層50cmの土壤で低く貧栄養な状態であった。

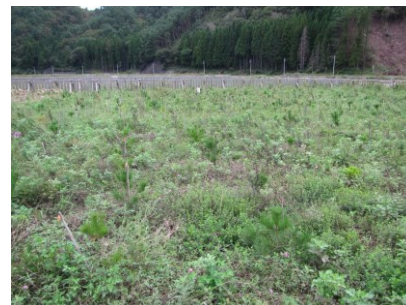
調査地全景, E区 (補植2年後・H28.9.20)

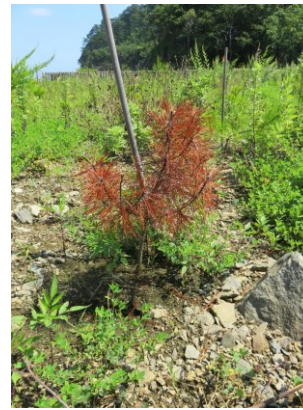
変色・枯死(A区)

当該事業地では、植栽基盤が粘土成分を多く含む土壌であったため、排水不良により過湿状態が続き、根が酸素欠乏となり根腐れとみられる枯損が多数発生していた。そのため、補植時に、排水工事が施工されたが、A区（暗渠工・砕石のみ）、B区（暗渠工・砕石+暗渠管）では、補植2年後の健全率は14%、36%と活着が悪かった。E区（植穴連結工）では、3区画のなかでは最も活着が良かったが、未だ3割程度に変色等がみられ、全調査区を通じて、生育状況が好転するような効果はみられなかった。盛土造成にあたり、粘土成分が多い土壌が使用されたため、不透水層が非常に厚く、表層数十cm程度の改良では、それらの排水環境を改善するまでに至らなかったと考えられる。今後の改善策としては、不透水層を貫通する縦穴排水を暗渠排水と併せて設置するなど、浸透水の排水を改善することや開渠排水により地表水の排水を改善すること等が考えられる。

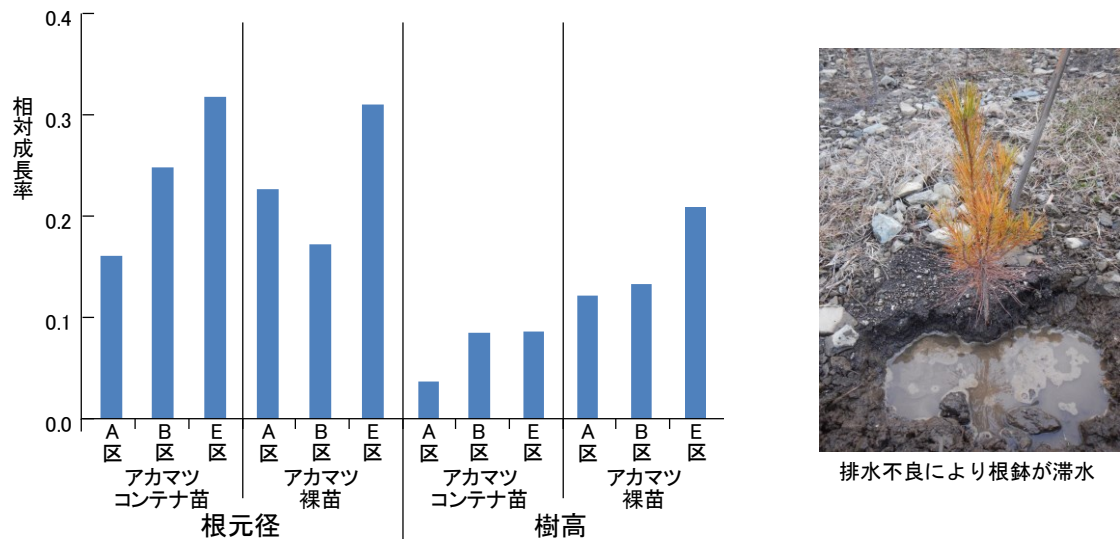
図-15 根元径と樹高の相対成長率(摂待事業区)

根元径と樹高の相対成長率を図-15 に示す。根本径、樹高ともに成長率は、3 区画のなかでは E 区で高かった。しかし、全区画において樹高の成長率は 0.1 程度と、他調査事例と比べても著しく低調であった。当該事業地では、土壌硬度が非常に硬いうえに透水性が悪く、根系の成長や根の養水分吸収の働きに影響があり、伸長生長が抑えられている可能性がある。ただ、成長については、まだ 2 生育期目であることから、継続的な観察が必要となる。

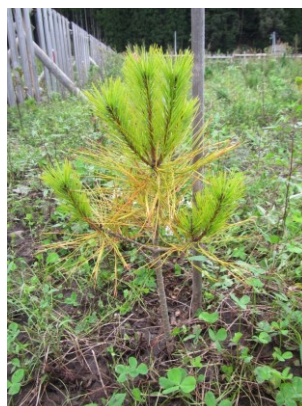
過湿害 (葉変色)

土壌が粘土質な場合や堅密度が高い場合は、透水性が悪く、排水不良による過湿害が発生しやすい^{1),2)}。また、平坦地形の場合、傾斜地に比べ、地表水を速やかに排水できないため、滞水しやすく過湿害を引き起こしやすい^{2),3)}。排水不良により滞水し過湿状態になると、根や微生物により酸素が消費されて酸欠状態となり、根腐れを起こし、枯死の原因になる^{2),4)}。
