## スギの寒害による被害状況と上半枯死木の 処理方法

専門研究員 外 館 聖八朗

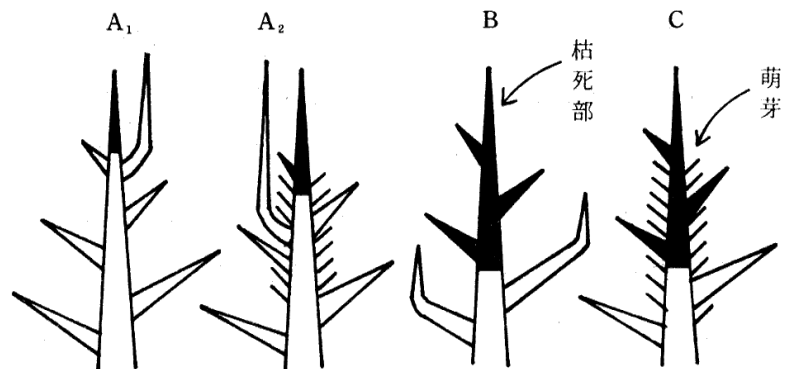
図-7 幼齢被害木の回復形態（模式図）

幼齢木の回復形態は、図-7に示すように大きく3種類に区分される。

すなわち、Aは、梢頭部が枯死した後に、新梢の発生したもので、新梢発生部より先の部分にヒゲ状の萌芽発生の有無によりA<sub>1</sub>とA<sub>2</sub>に細分される。Bは新梢の発生がなく、枝が芯に変っているものである。Cは、まだ、芯になるものが決定しておらず、幹にヒゲ状の萌芽発生がみられるものである。
