# 防潮林復旧事業地における盛土植栽基盤の性状（5）

## ー前浜地区復旧事業地（平成30年度秋植栽）における事例ー

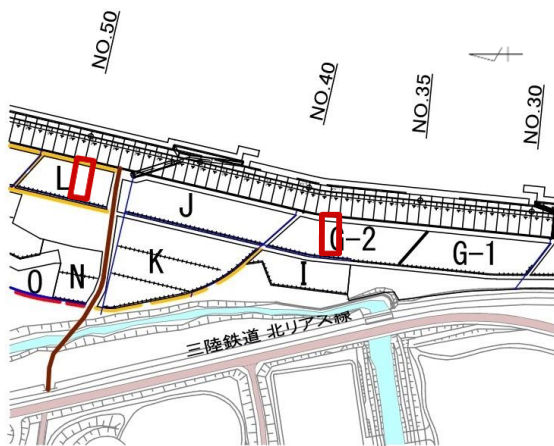
図 前浜地区における調査地（調査箇所は赤で示した）

前浜地区では、防潮堤の背後に植栽基盤を盛土造成し、クロマツを植栽しています。しかしながら、今回の調査地である G-2、L ブロック(図、表)は、盛土工を行わず、バックホウを用いて地山を深耕し、土壤を柔らかくする処理を行っています。

平成30年10、11月、下図に赤で示した箇所において、次の調査を行いました。
