# 大船渡市林野火災焼損木の物性評価について

## 1 はじめに

本調査では、スギ立木の焼損度を「低・中・激」の3段階に分類し、各区分に該当する立木各10本から得られた1番玉・2番玉、計60本の2m丸太を供試しました(写真1～3、令和7年7月、大船渡市内の被災森林にて伐採)。

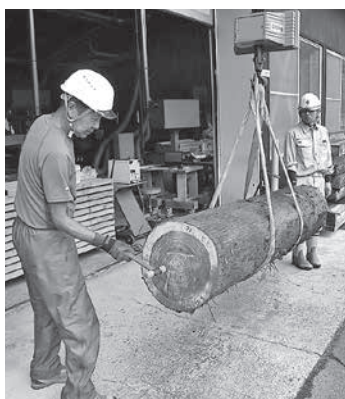
**3 焼損木の力学物性（非破壊試験）**  
 前述のスギ焼損丸太60本について、素材の日本農林規格（JAS）に基づいて縦振動ヤング係数を測定・区分した結果を図2です。各区分（Ef○）は、丸太全体の強度を示し、数字が大きいほど強度が高いことを意味します。焼損丸太の強度は、焼損度にかかわらず、Ef50～110の範囲に分布し、Ef70が最も多く確認されました。この傾向は健全木と同様

写真7 丸太の強度測定の様子

でした。焼損しても令和7年7月に伐採した時点では、丸太の縦振動ヤング係数は健全木と遜色ないことが分かりました。

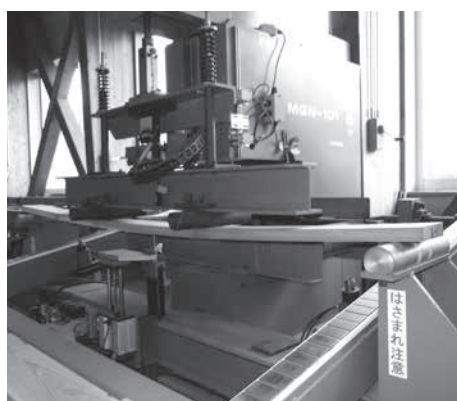
写真8 ラミナの強度測定の様子

JASに基づいて曲げヤング係数を測定・等級区分した結果を図3です。等級（L○）は、数字が大きいほど力を加えても曲がりにくいことを意味します。ラミナの等級は焼損度に関わらずL30～125の範囲に分布し、L60～70が最も多く確認されました。こちらも健全木と同様の傾向を示し、焼損木から得たラミナの等級は健全木と遜色ないことが分かりました。
