# 土砂災害防止に関する基礎調査(土石流)

自然現象の種類	土石流
溪流番号	AN203548
水系名	盛川
河川名	盛川
溪流名	久名畑1
所在地	大船渡市猪川町字久名畑
調査機関	岩手県沿岸広域振興局土木部大船渡土木センター

# 土石流区域調査

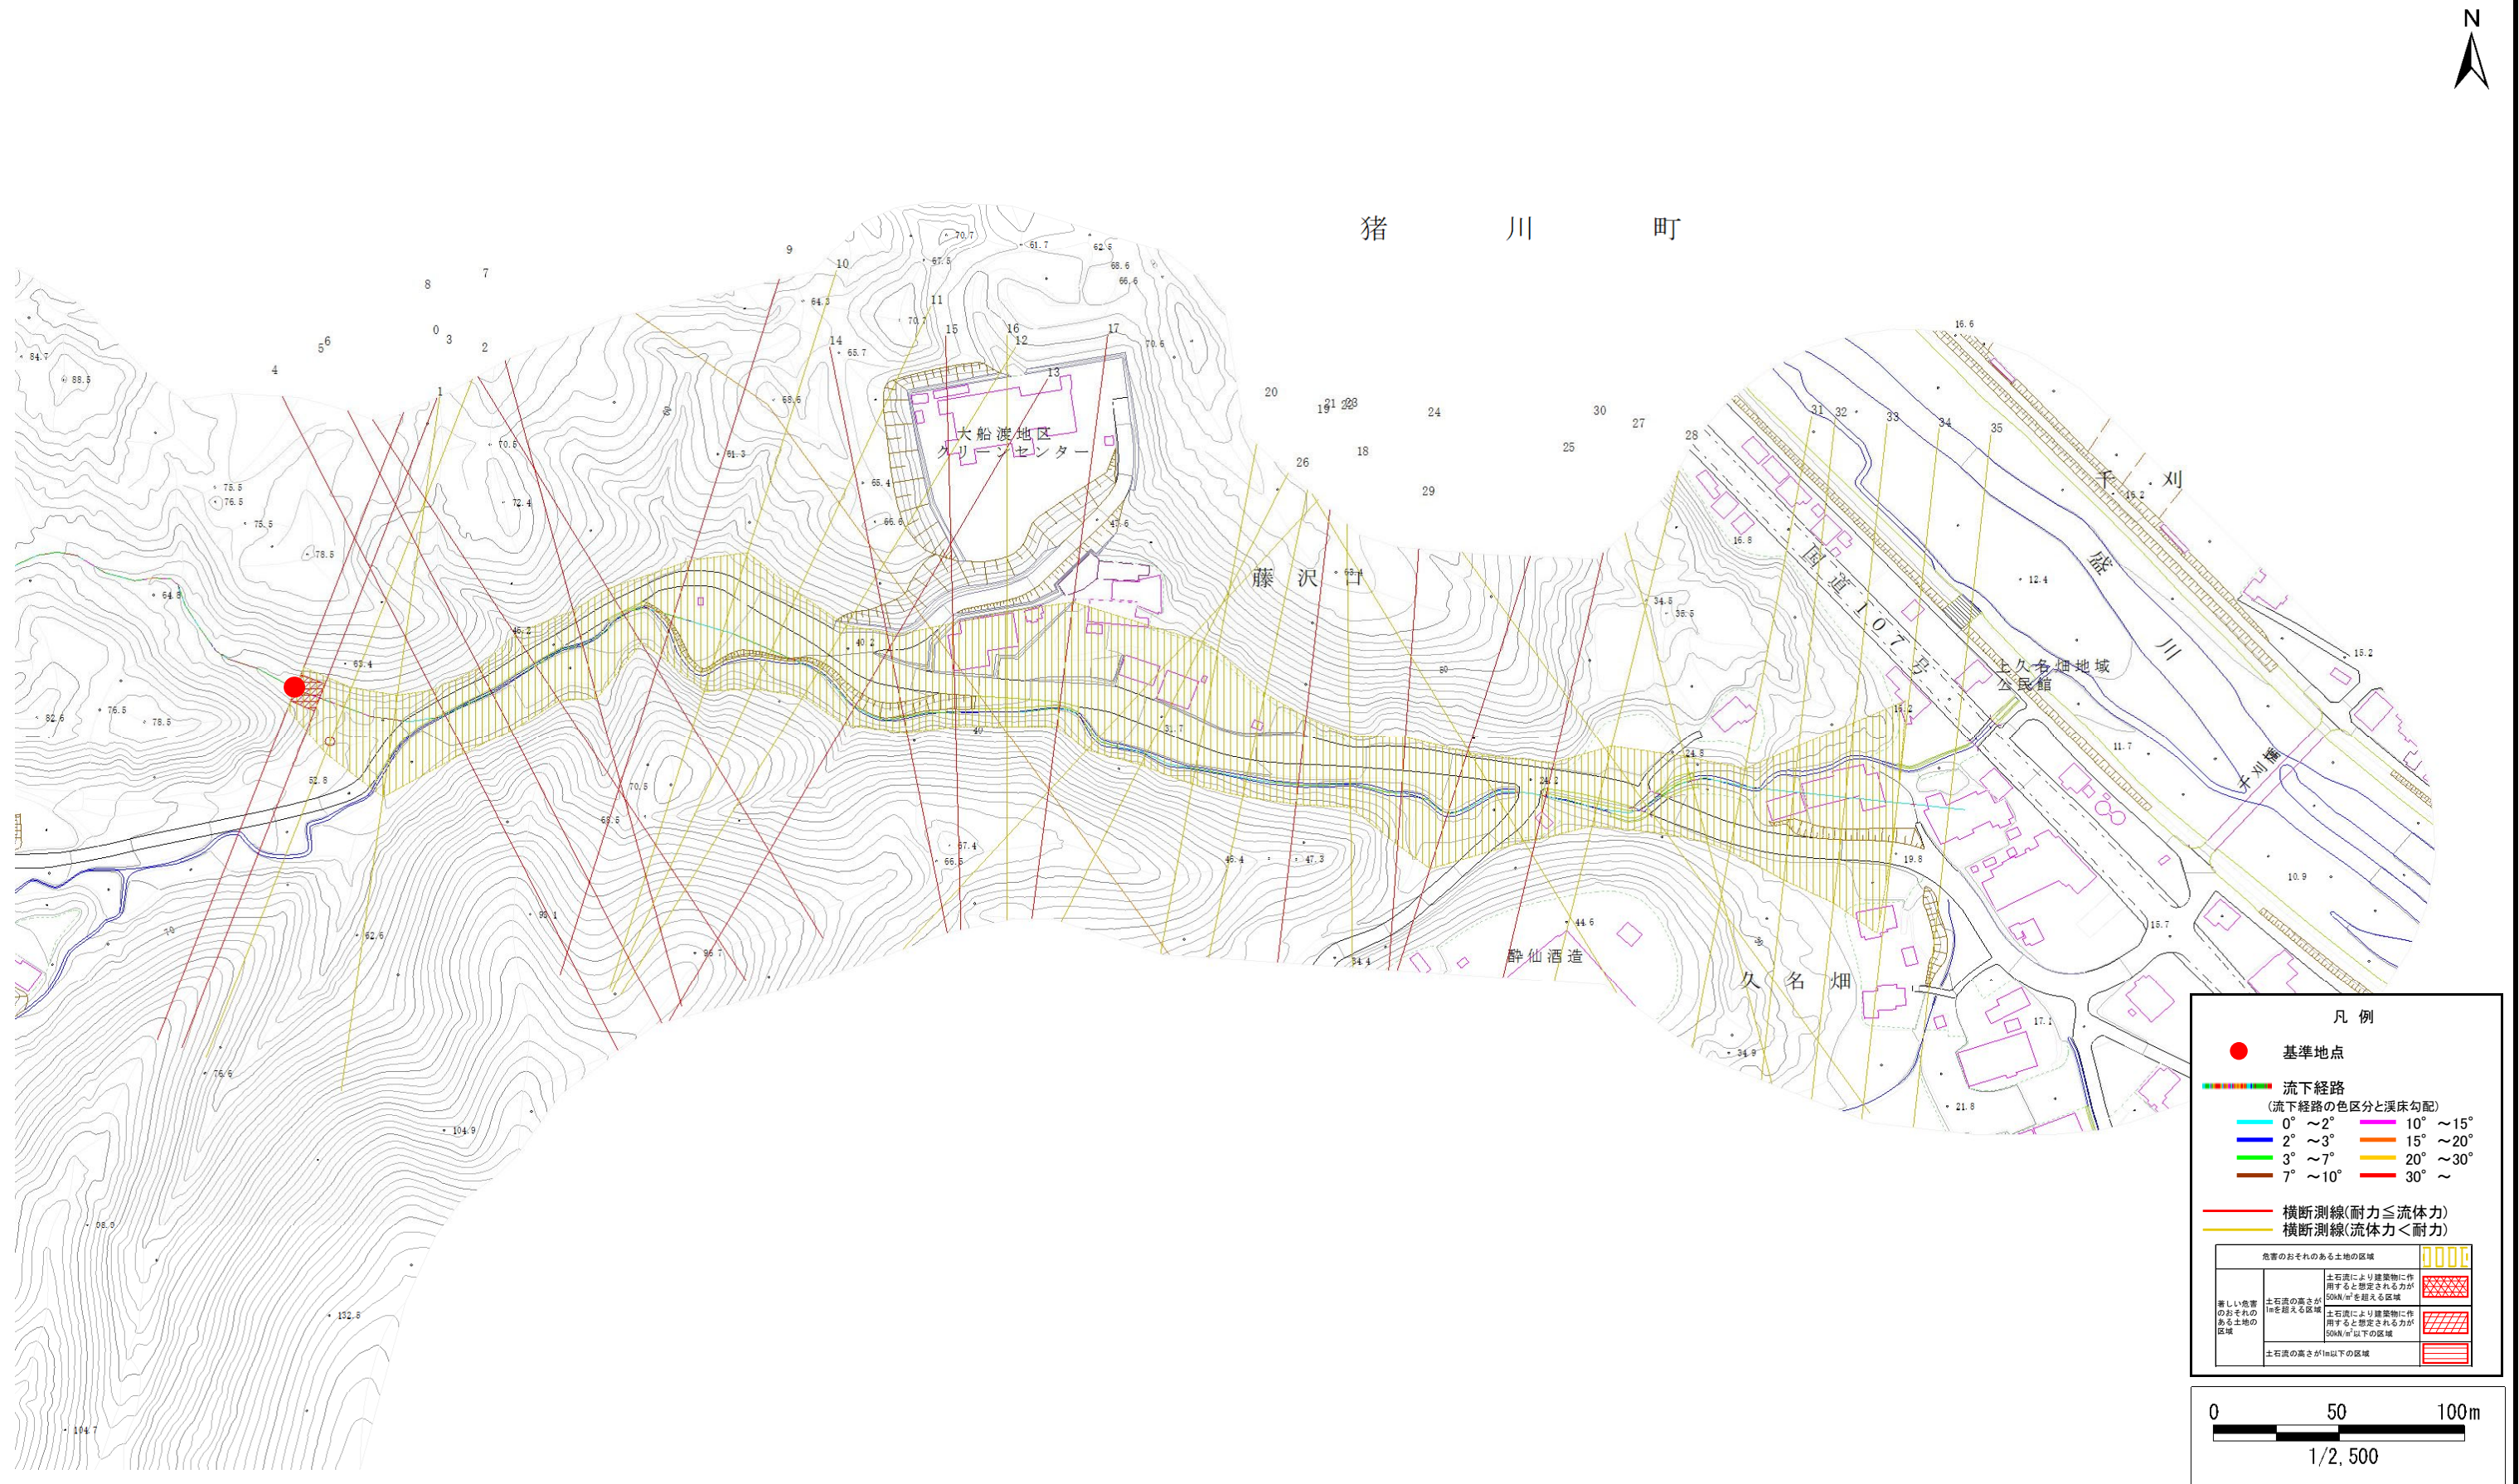
様式3-1 危害のおそれのある土地、著しい危害のおそれのある土地の設定図(A3)

渓流の位置	渓流番号	AN203548	渓流名	久名畑1	所在地	大船渡市猪川町字久名畑
-------	------	----------	-----	------	-----	-------------
