土砂災害防止に関する基礎調査(土石流)

自然現象の種類	土石流
溪流番号	A149008
水系名	甲子川
河川名	甲子川
溪流名	大畑の沢(5)
所在地	釜石市甲子町第9地割
調査機関	沿岸広域振興局土木部

土石流区域調査

様式3-1 危害のおそれのある土地、著しい危害のおそれのある土地の設定図

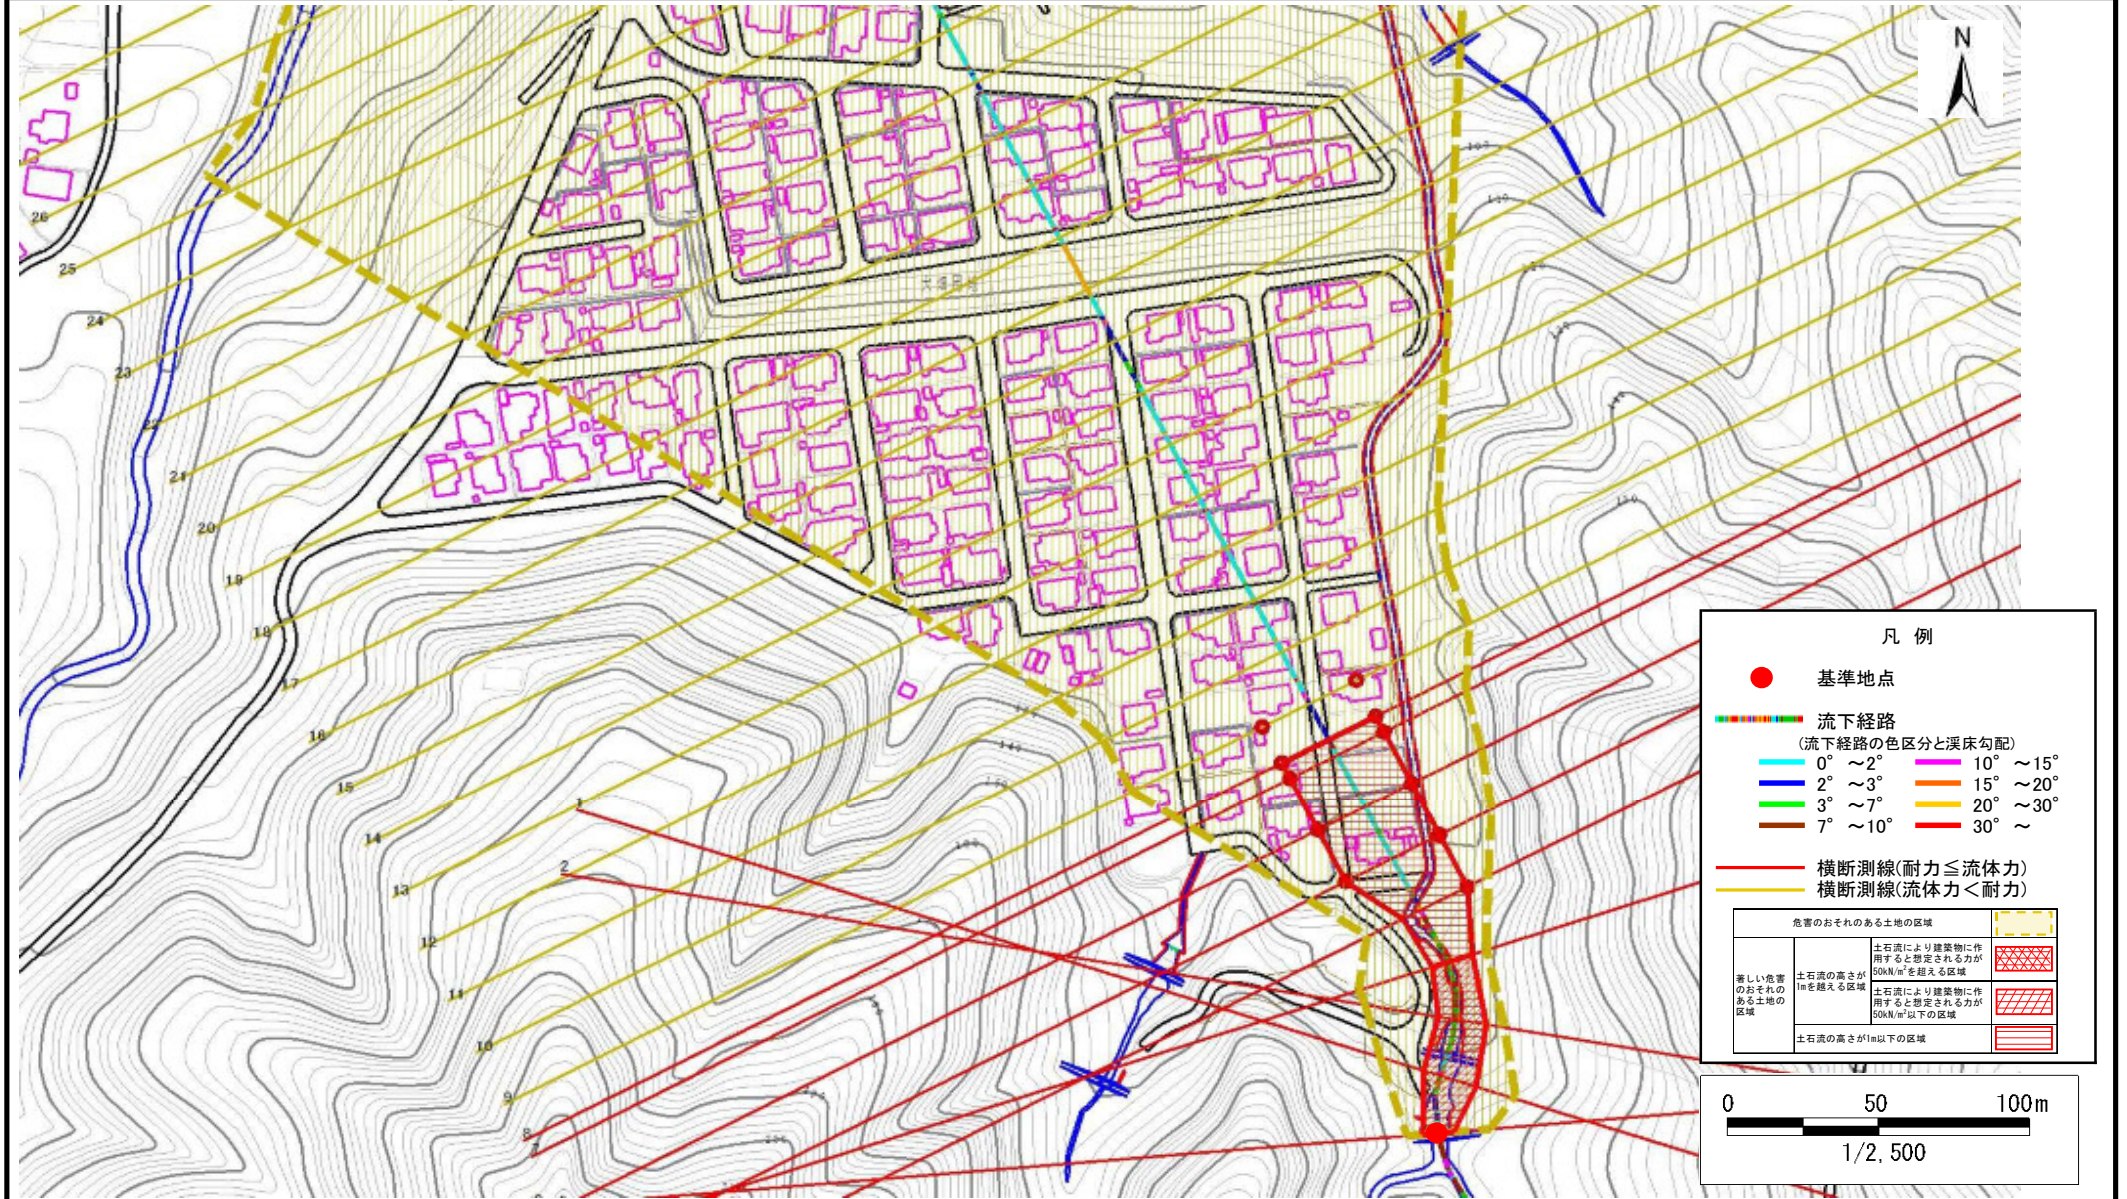
溪流の位置	溪流番号	A149008	溪流名	大畑の沢(5)	所在地	釜石市甲子町第9地割
-------	------	---------	-----	---------	-----	------------

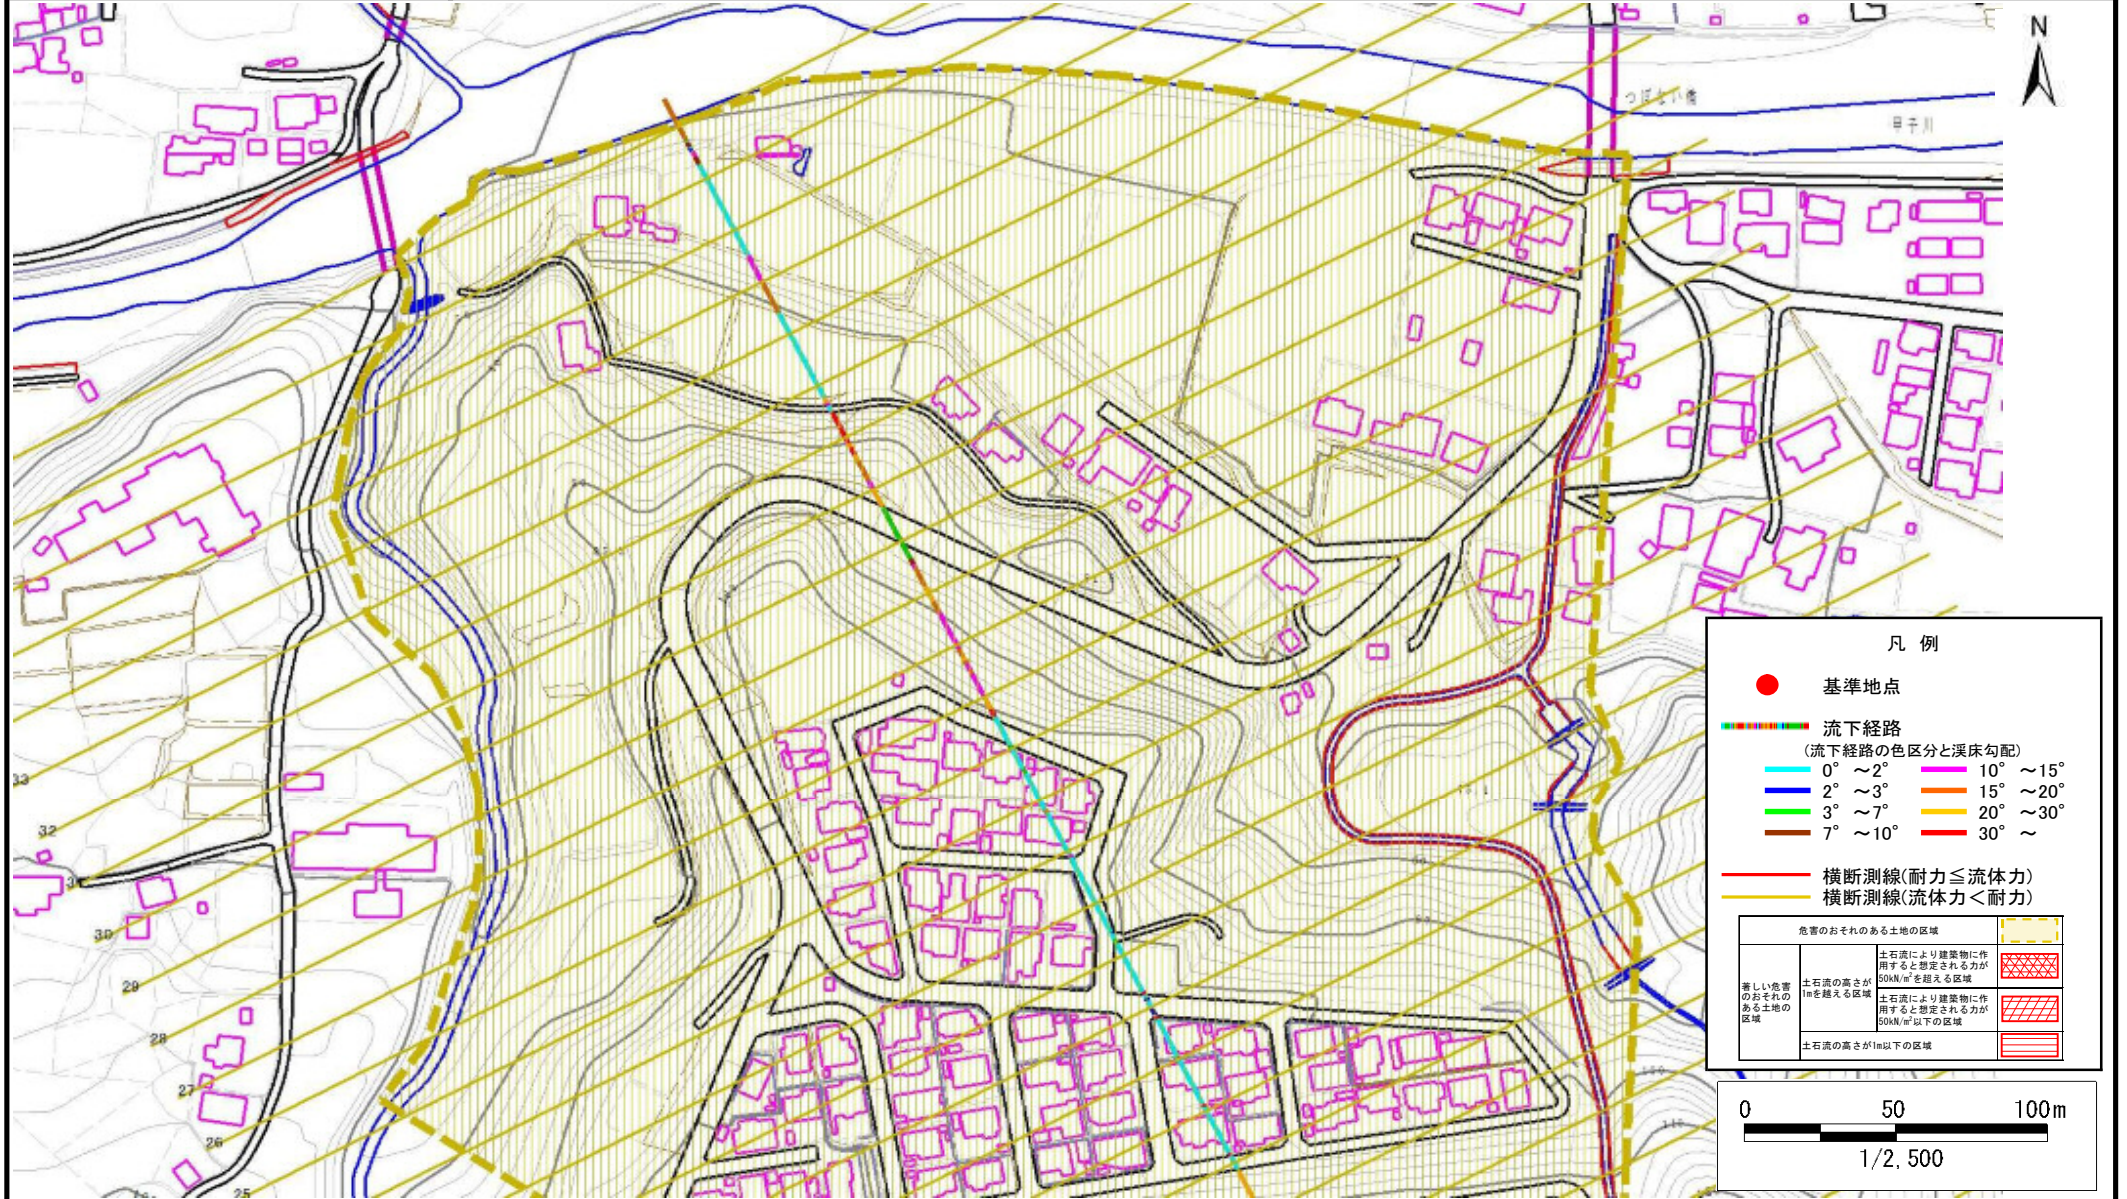
様式3-1 危害のおそれのある土地、著しい危害のおそれのある土地の設定図

溪流の位置	溪流番号	A149008	溪流名	大畑の沢(5)	所在地	釜石市甲子町第9地割
-------	------	---------	-----	---------	-----	------------
