土砂災害防止に関する基礎調査(土石流)

自然現象の種類	土石流
溪流番号	A067106
水系名	北上川
河川名	官代沢
溪流名	横道沢
所在地	盛岡市日戸字新田
調査機関	盛岡広域振興局土木部

様式3-1 危害のおそれのある土地、著しい危害のおそれのある土地の設定図

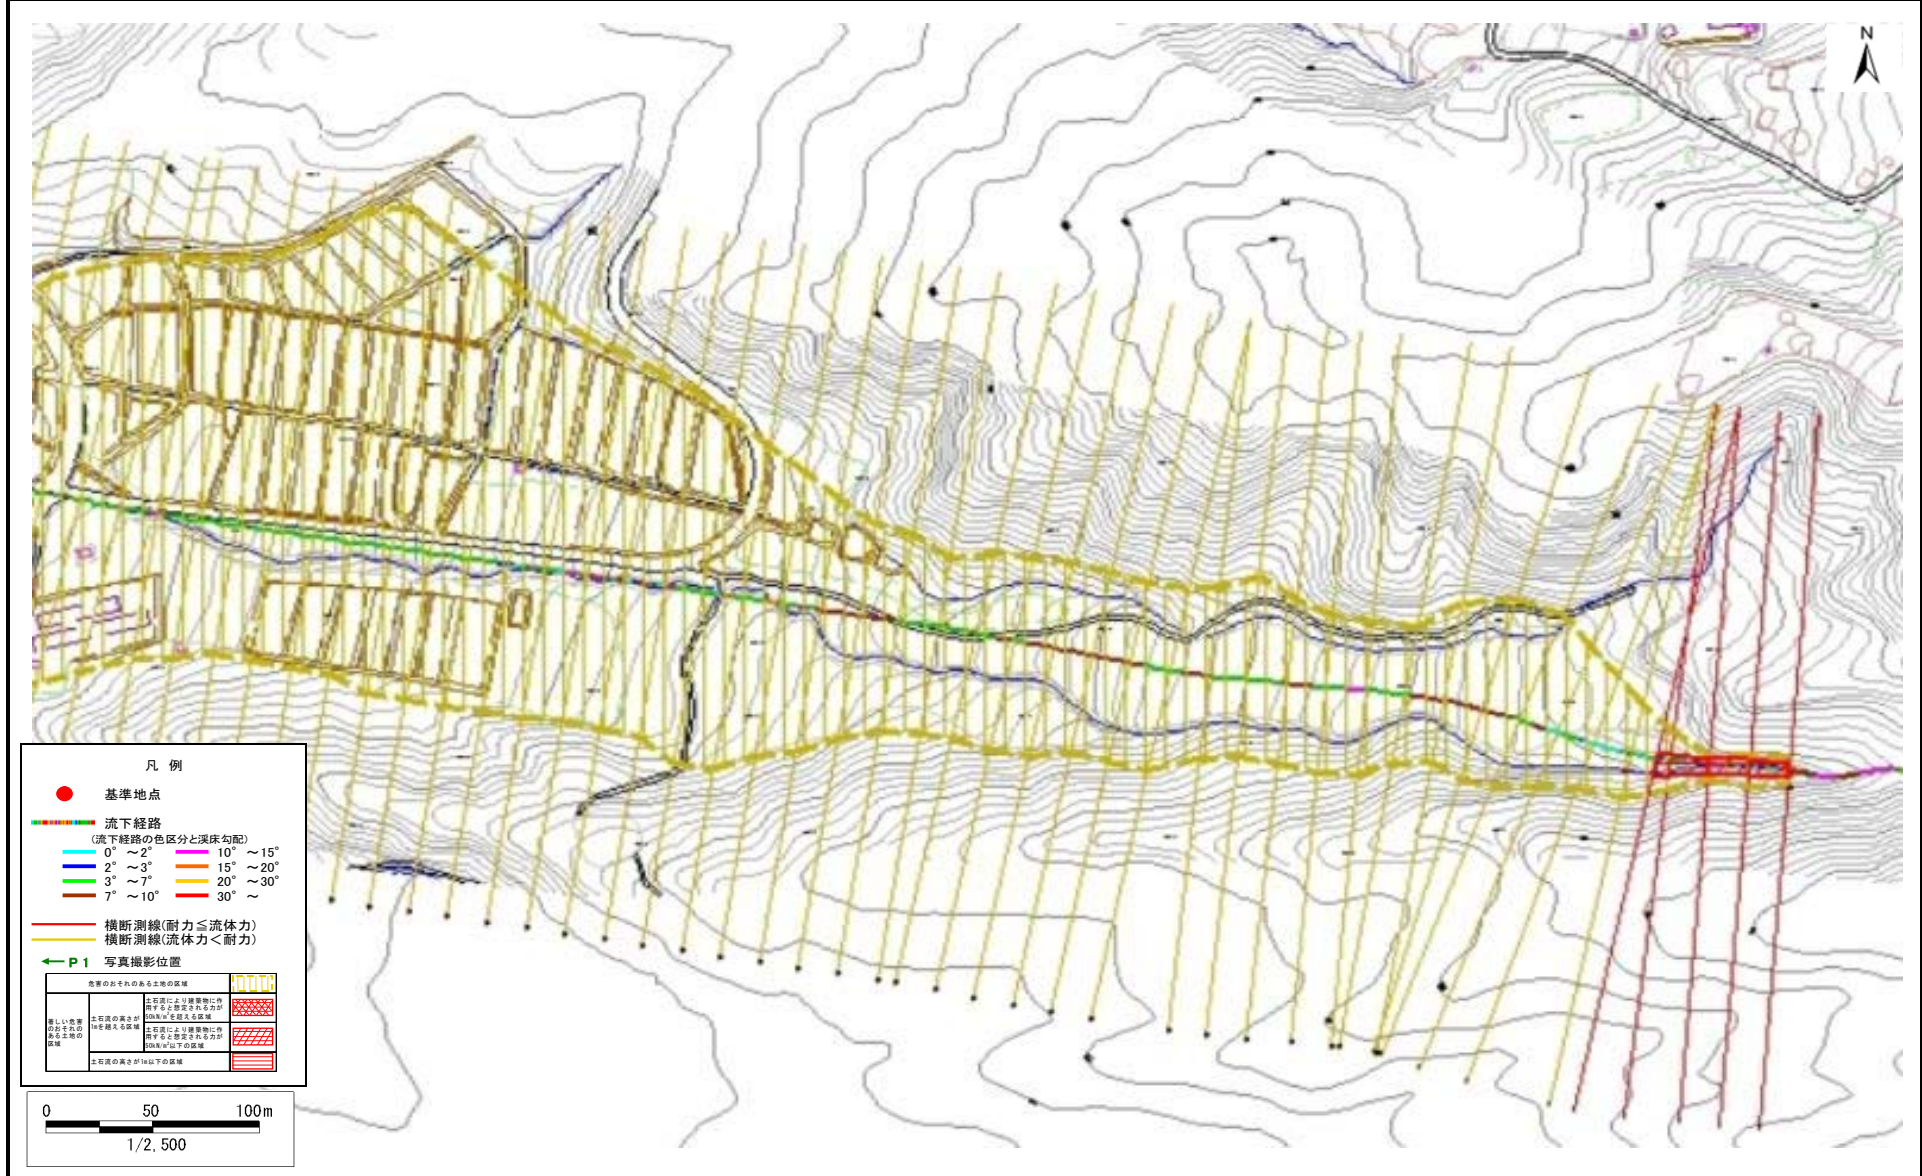
溪流の位置	溪流番号	A067106	溪流名	横道沢	所在地	盛岡市日戸字新田
-------	------	---------	-----	-----	-----	----------
