土砂災害防止に関する基礎調査(土石流)

自然現象の種類	土石流
溪流番号	AN143004
水系名	北上川
河川名	胆沢川
溪流名	門前1
所在地	胆沢郡金ヶ崎町永栄門前
調査機関	県南広域振興局土木部

様式3-1 危害のおそれのある土地、著しい危害のおそれのある土地の設定図

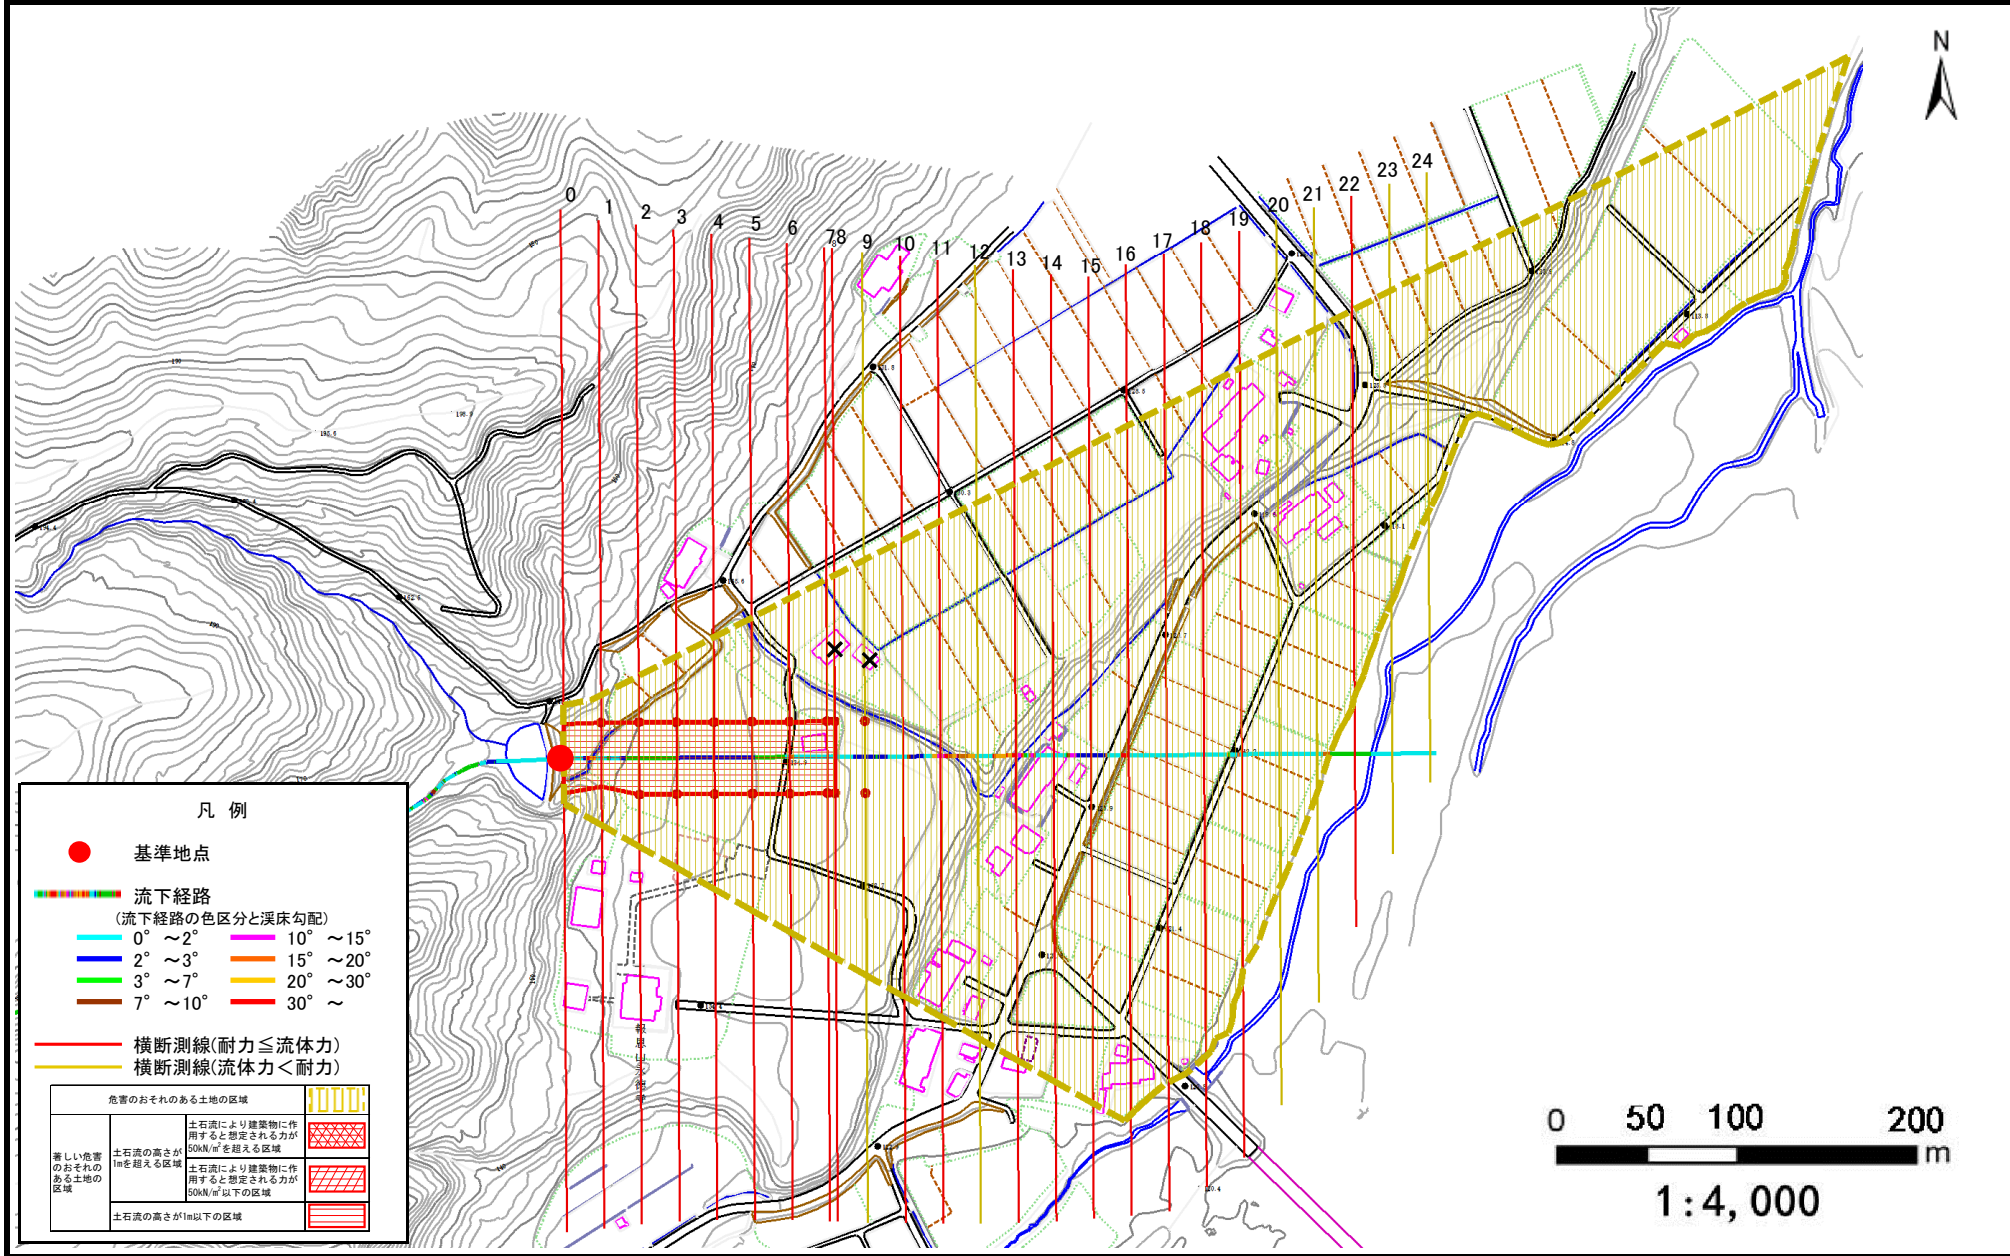
渓流の位置 渓流番号 AN143004 渓流名 門前1 所在地 胆沢郡金ヶ崎町永栄門前

横断測線番号	土石流の高さh(m)	土石流の流体力Fd(kN/m ²)	建築物の耐力P2(kN/m ²)	横断測線番号	土石流の高さh(m)	土石流の流体力Fd(kN/m ²)	建築物の耐力P2(kN/m ²)
No.0	0.95	9.41	7.94				
No.1	0.93	9.11	8.10				
No.2	0.93	9.11	8.10				
No.3	0.91	9.43	8.21				
No.4	0.93	8.89	8.07				
No.5	0.95	7.96	7.93				
No.6	0.94	8.15	8.00				
No.7	0.95	8.06	7.97				
No.8	0.95	7.96	7.93				
No.9	0.96	7.82	7.90				
No.10	0.95	7.99	7.97				
No.11	1.86	17.24	5.06				
No.12	1.05	6.33	7.38				
No.13	0.90	8.47	8.27				
No.14	0.87	9.22	8.56				
No.15	0.88	8.86	8.42				
No.16	0.88	8.91	8.44				
No.17	0.90	8.53	8.30				
No.18	0.91	8.28	8.20				
No.19	0.92	8.16	8.15				
No.20	0.94	7.90	8.04				
No.21	0.99	7.11	7.72				
No.22	0.92	8.25	8.18				
No.23	1.07	5.92	7.26				
No.24	1.24	3.93	6.52
