土砂災害防止に関する基礎調査(土石流)

自然現象の種類	土石流
溪流番号	B163104
水系名	北上川
河川名	北股川
溪流名	石生
所在地	岩手県奥州市衣川区石生
調査機関	岩手県南広域振興局

様式3-1 危害のおそれのある土地、著しい危害のおそれのある土地の設定図

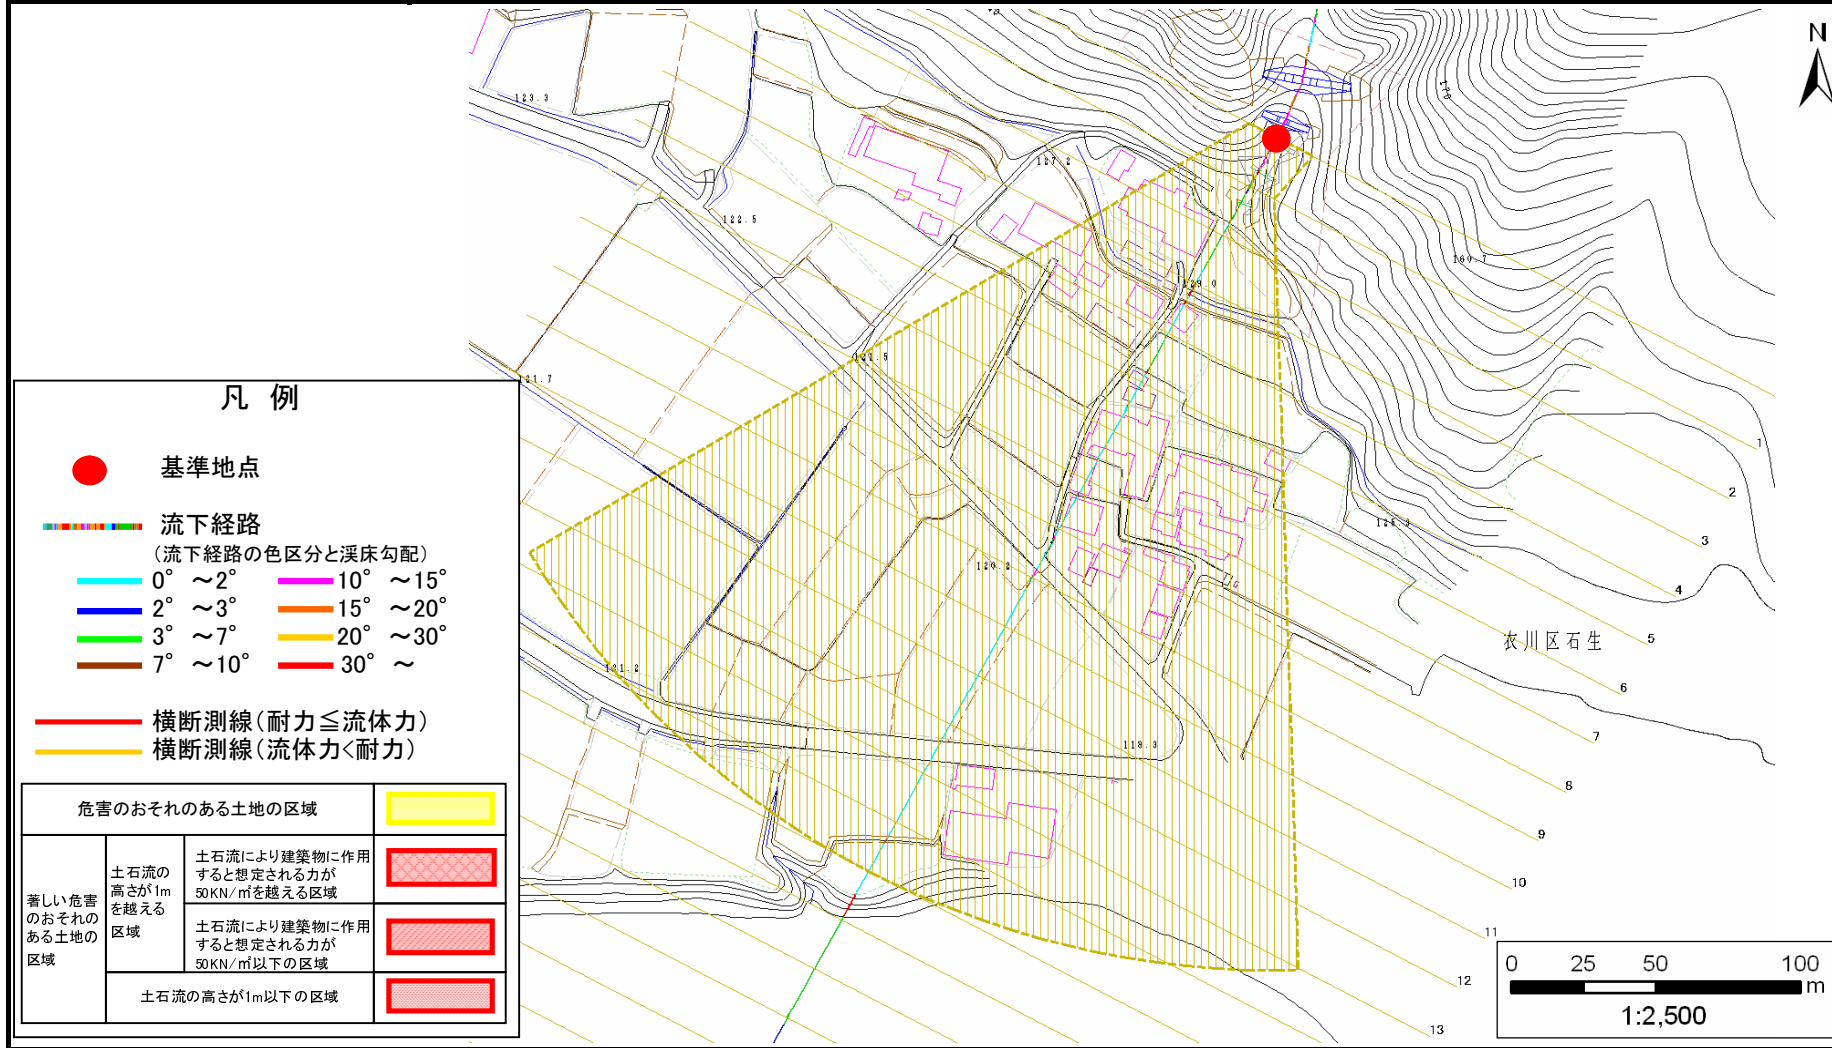
溪流の位置 溪流番号 B163104 溪流名 石生 所在地 岩手県奥州市衣川区石生

整備率が100%以上であるため、有害な土砂は流下せず、レッドゾーン(R)は発生しない。また、建築物に流体力が作用することはない。
