土砂災害防止に関する基礎調査(土石流)

自然現象の種類	土石流
溪流番号	B023111
水系名	久慈川
河川名	田沢川
溪流名	枝成沢(3)
所在地	久慈市枝成沢第13地割
調査機関	県北広域振興局土木部

様式3-1 危害のおそれのある土地、著しい危害のおそれのある土地の設定図

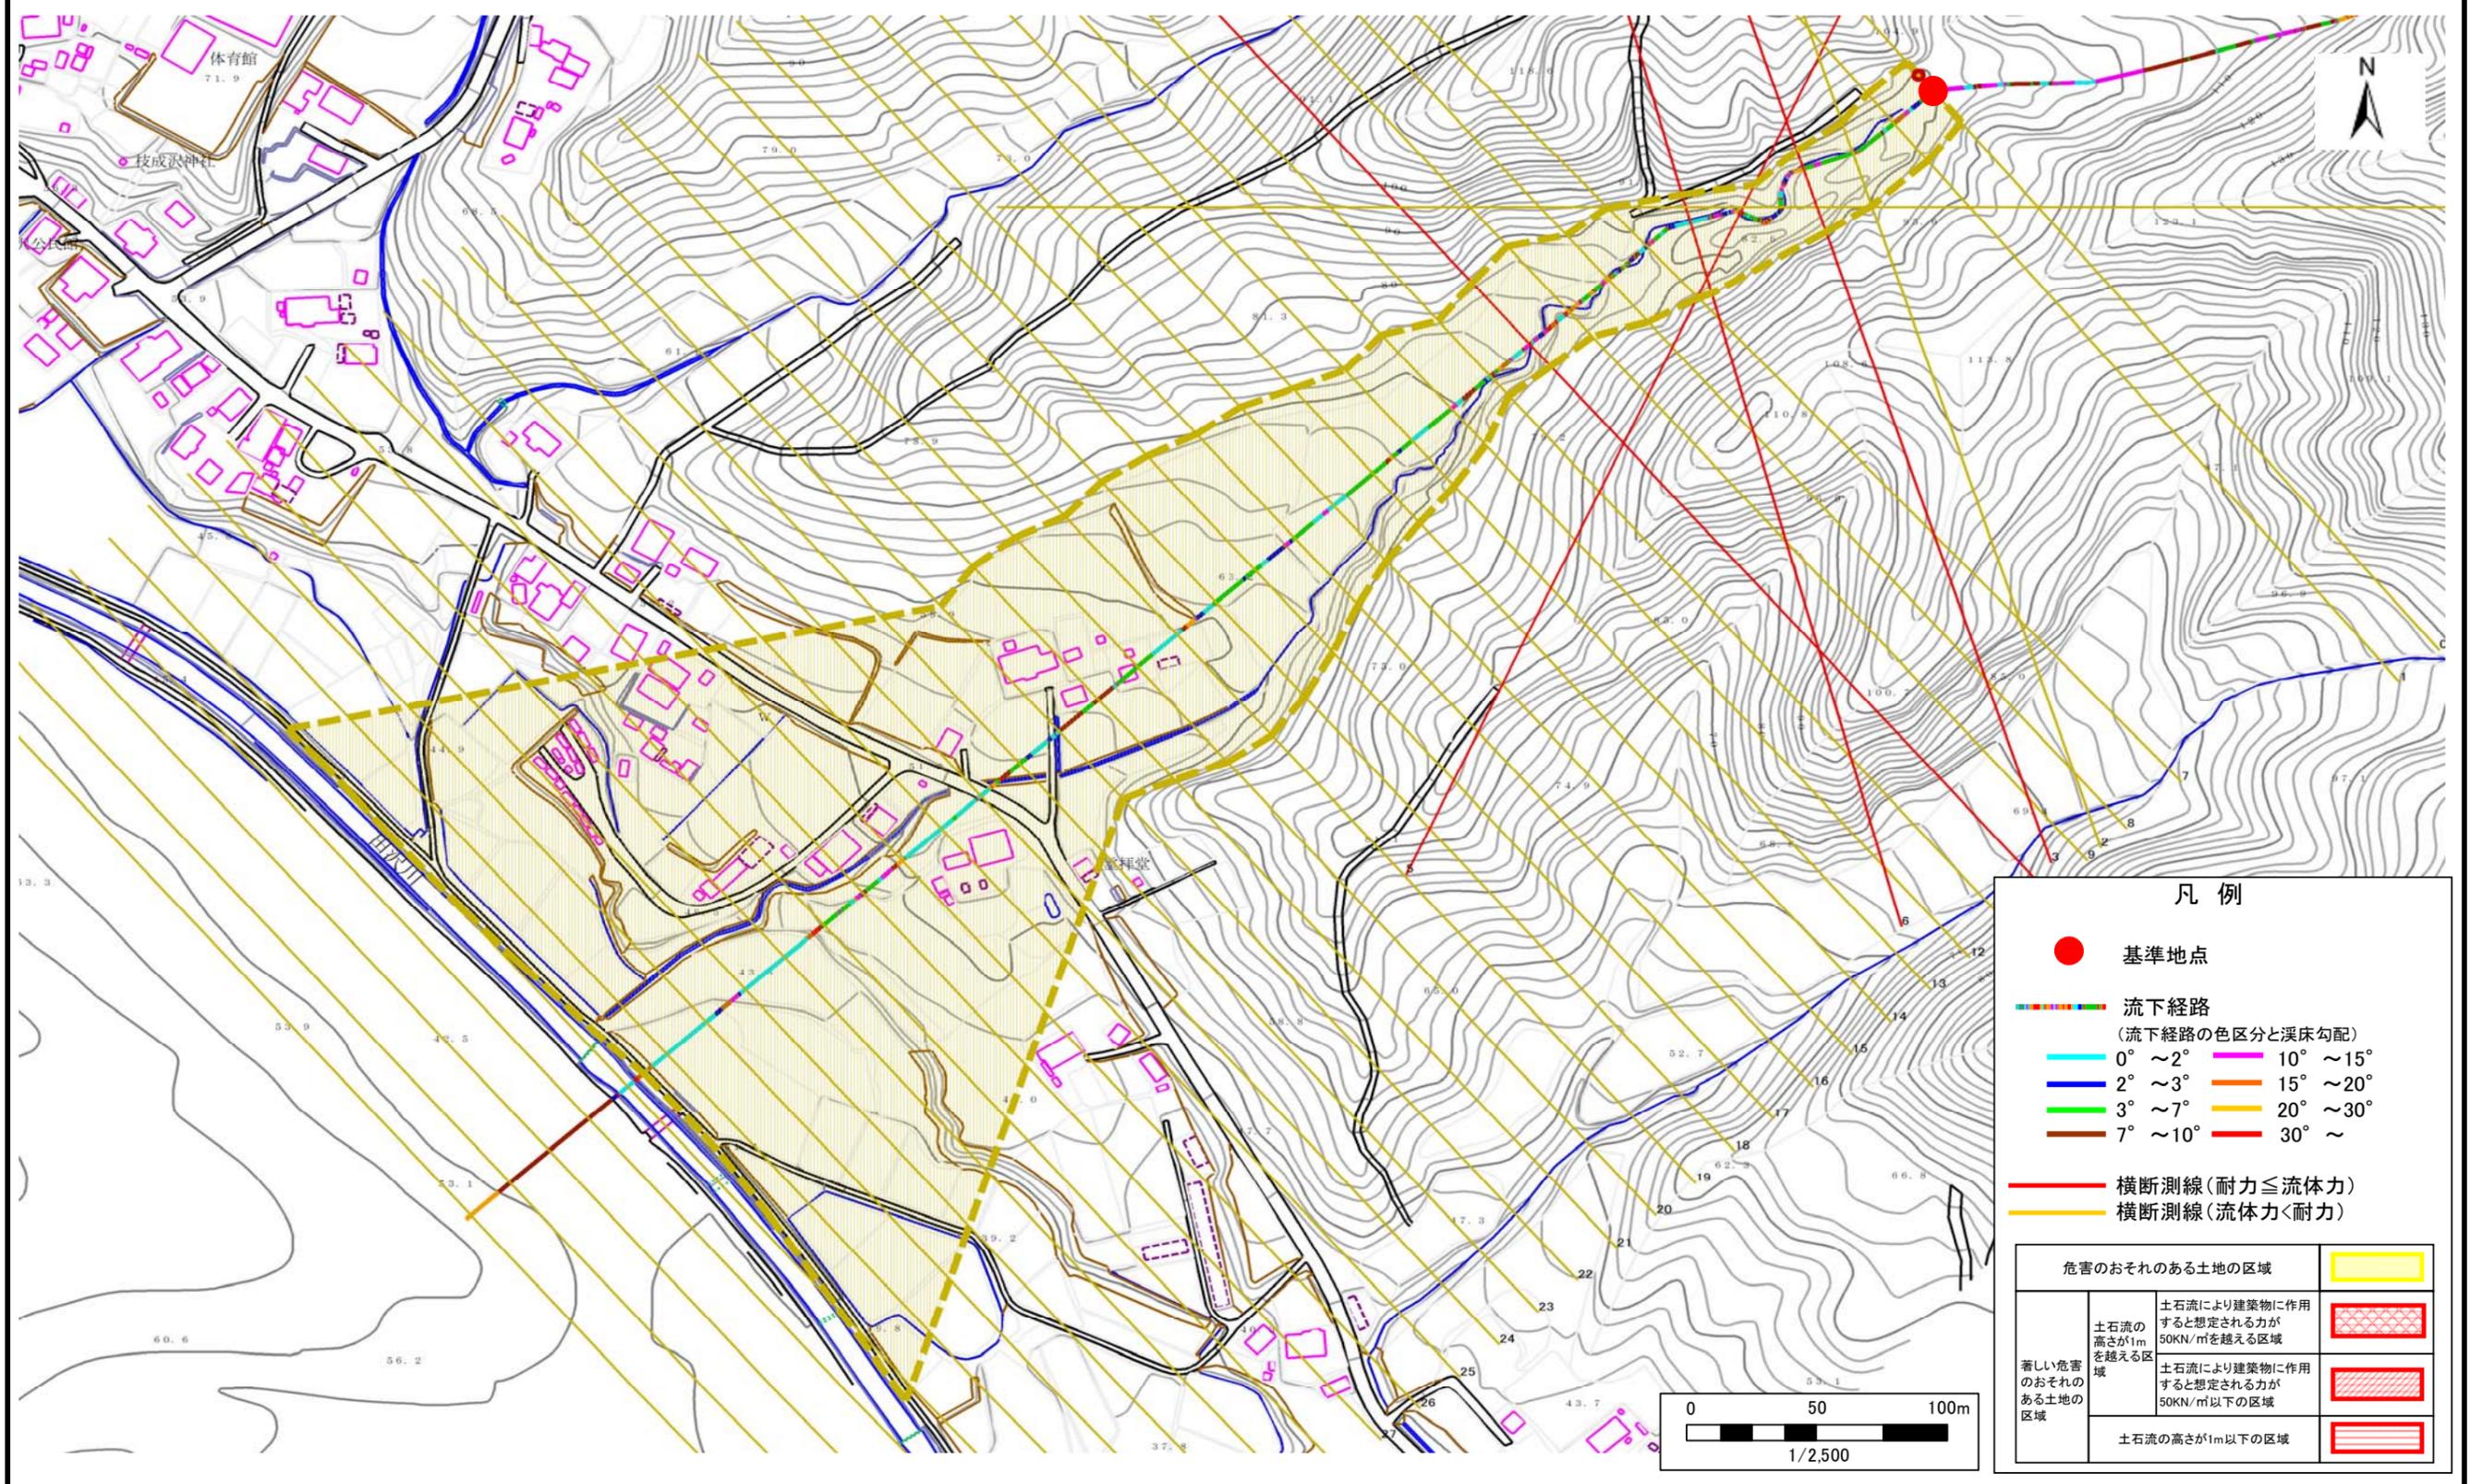
- 基準地点
- 流下経路
(流下経路の色区分と溪床勾配)

0° ~ 2°	10° ~ 15°
2° ~ 3°	15° ~ 20°
3° ~ 7°	20° ~ 30°
7° ~ 10°	30° ~
- 横断測線 (耐力 ≤ 流体力)
- 横断測線 (流体力 < 耐力)

危害のおそれのある土地の区域		
著しい危害のおそれのある土地の区域	土石流により建築物に作用すると想定される力が50kN/m ² を超える区域	[Red cross-hatch pattern]
	土石流により建築物に作用すると想定される力が50kN/m ² 以下の区域	[Red diagonal hatch pattern]
	土石流の高さが1m以下の区域	[Red horizontal hatch pattern]
