土砂災害防止に関する基礎調査(土石流)

自然現象の種類	土石流
溪流番号	BN203552
水系名	盛川
河川名	盛川
溪流名	久名畑3
所在地	大船渡市猪川町字久名畑
調査機関	岩手県沿岸広域振興局土木部大船渡土木センター

土石流区域調査書

様式3-1 危害のおそれのある土地、著しい危害のおそれのある土地の設定図

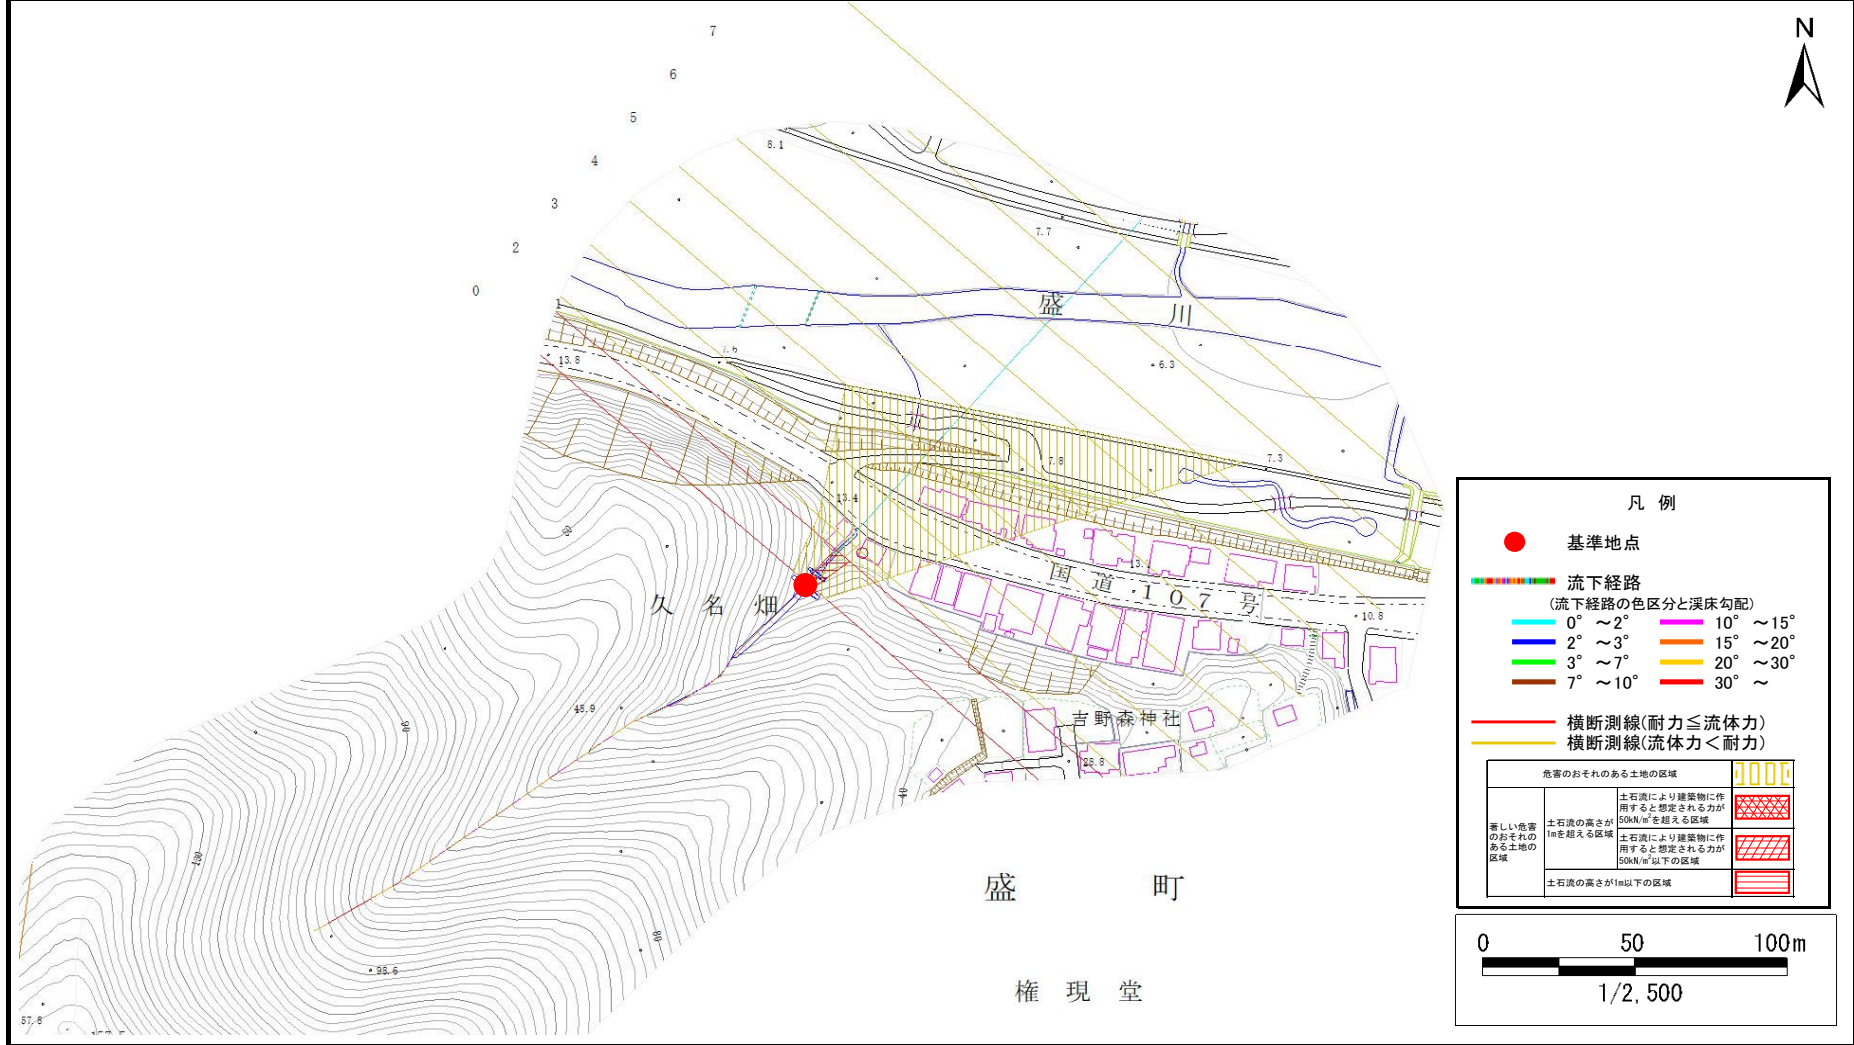
溪流の位置	溪流番号	BN203552	溪流名	久名畑3	所在地	大船渡市猪川町字久名畑
-------	------	----------	-----	------	-----	-------------

横断測線番号	土石流の高さh(m)	土石流の流体力Fd(kN/m ²)	建築物の耐力P2(kN/m ²)	横断測線番号	土石流の高さh(m)	土石流の流体力Fd(kN/m ²)	建築物の耐力P2(kN/m ²)
No.0	0.66	41.55	10.73				
No.1	0.31	25.07	14.21				
No.2	0.31	13.68	21.20				
No.3	0.32	12.49	20.31				
No.4	0.33	12.07	19.98				
No.5	0.26	8.37	24.70				
No.6	0.17	3.96	36.48				
No.7	0.15	2.61	42.75				
No.8	0.13	1.77	47.03				
No.9	0.13	1.23	48.80
