土砂災害防止に関する基礎調査(急傾斜地の崩壊)

自然現象の種類	急傾斜地の崩壊
箇所番号	014B1001
箇所名	大内田
所在地	九戸郡洋野町大野第28地割
調査機関	県北広域振興局土木部

急傾斜地の崩壊区域調査書

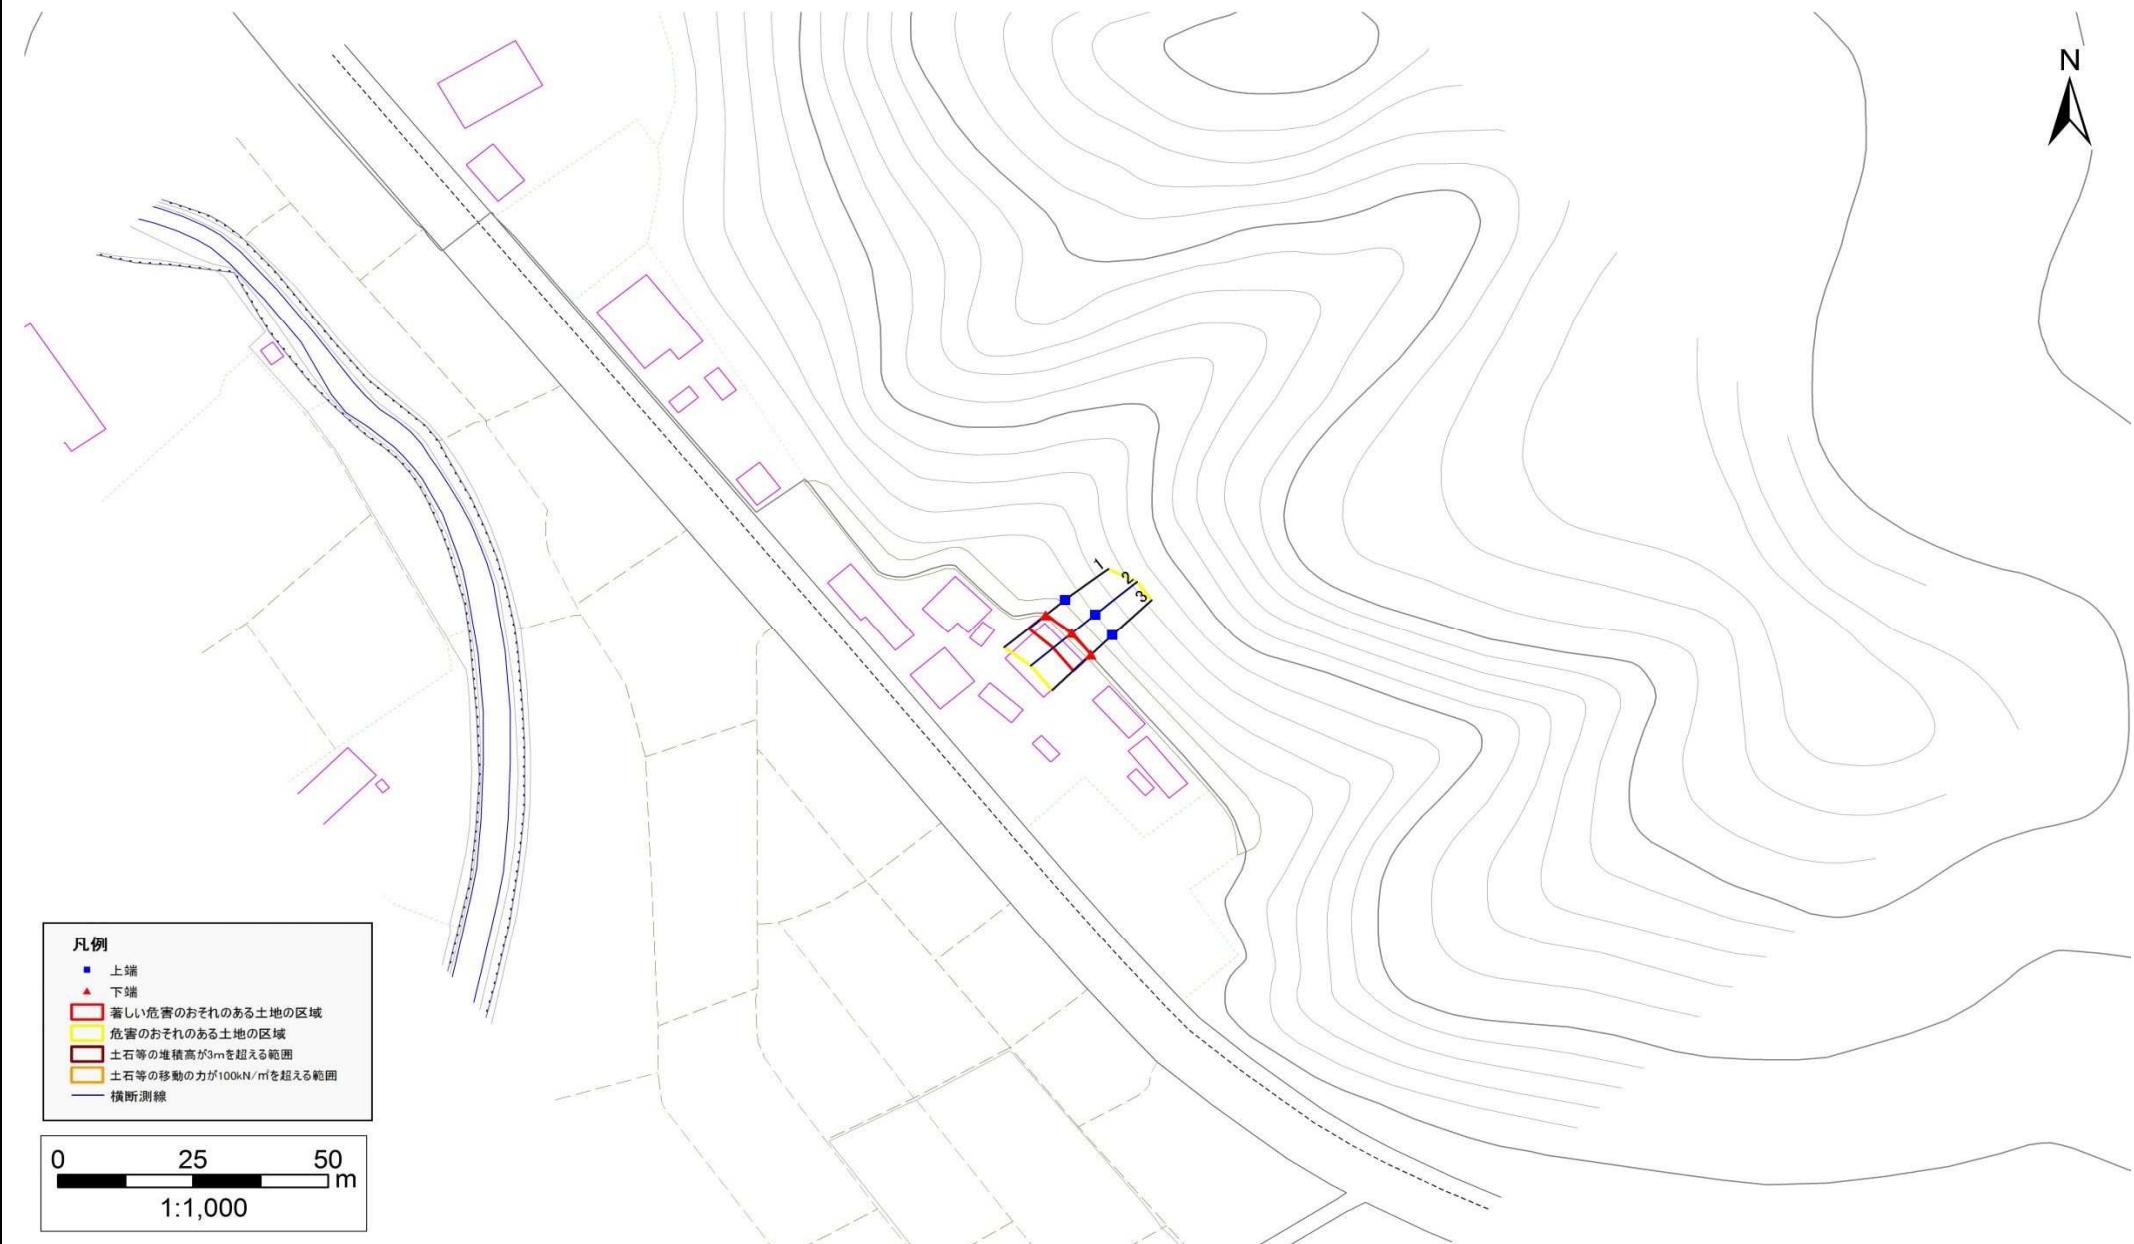
様式3-1 危害のおそれのある土地、著しい危害のおそれのある土地の設定図
