土砂災害防止に関する基礎調査(急傾斜地の崩壊)

自然現象の種類				急傾斜地の崩壊
箇	所	番	号	165B2027-1
筃	所		名	久子沢−1
所	在		地	岩手県一関市大東町沖田字久子沢
調	査	機	関	県南広域振興局土木部千厩土木センター

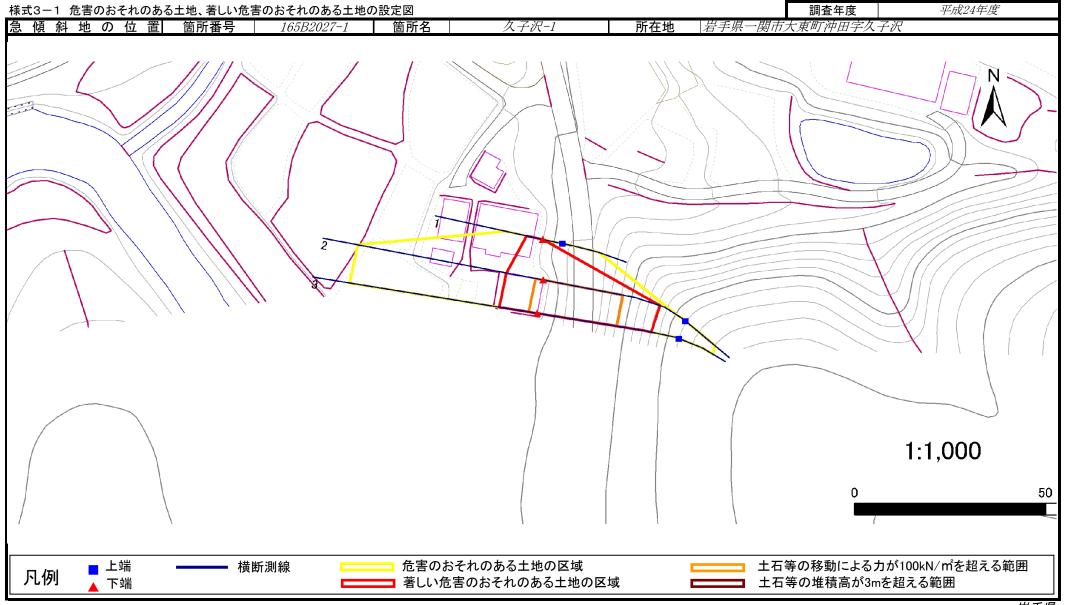
急傾斜地の崩壊区域調書

様式3-2 建築物に作用すると想定される衝撃に関する事項(1/1)
