土砂災害防止に関する基礎調査(急傾斜地の崩壊)

| 箇所番号 | 155B1017 |
| 箇所名 | 根木町 |

様式3-1 危害のおそれのある土地、著しい危害のおそれのある土地の設定図

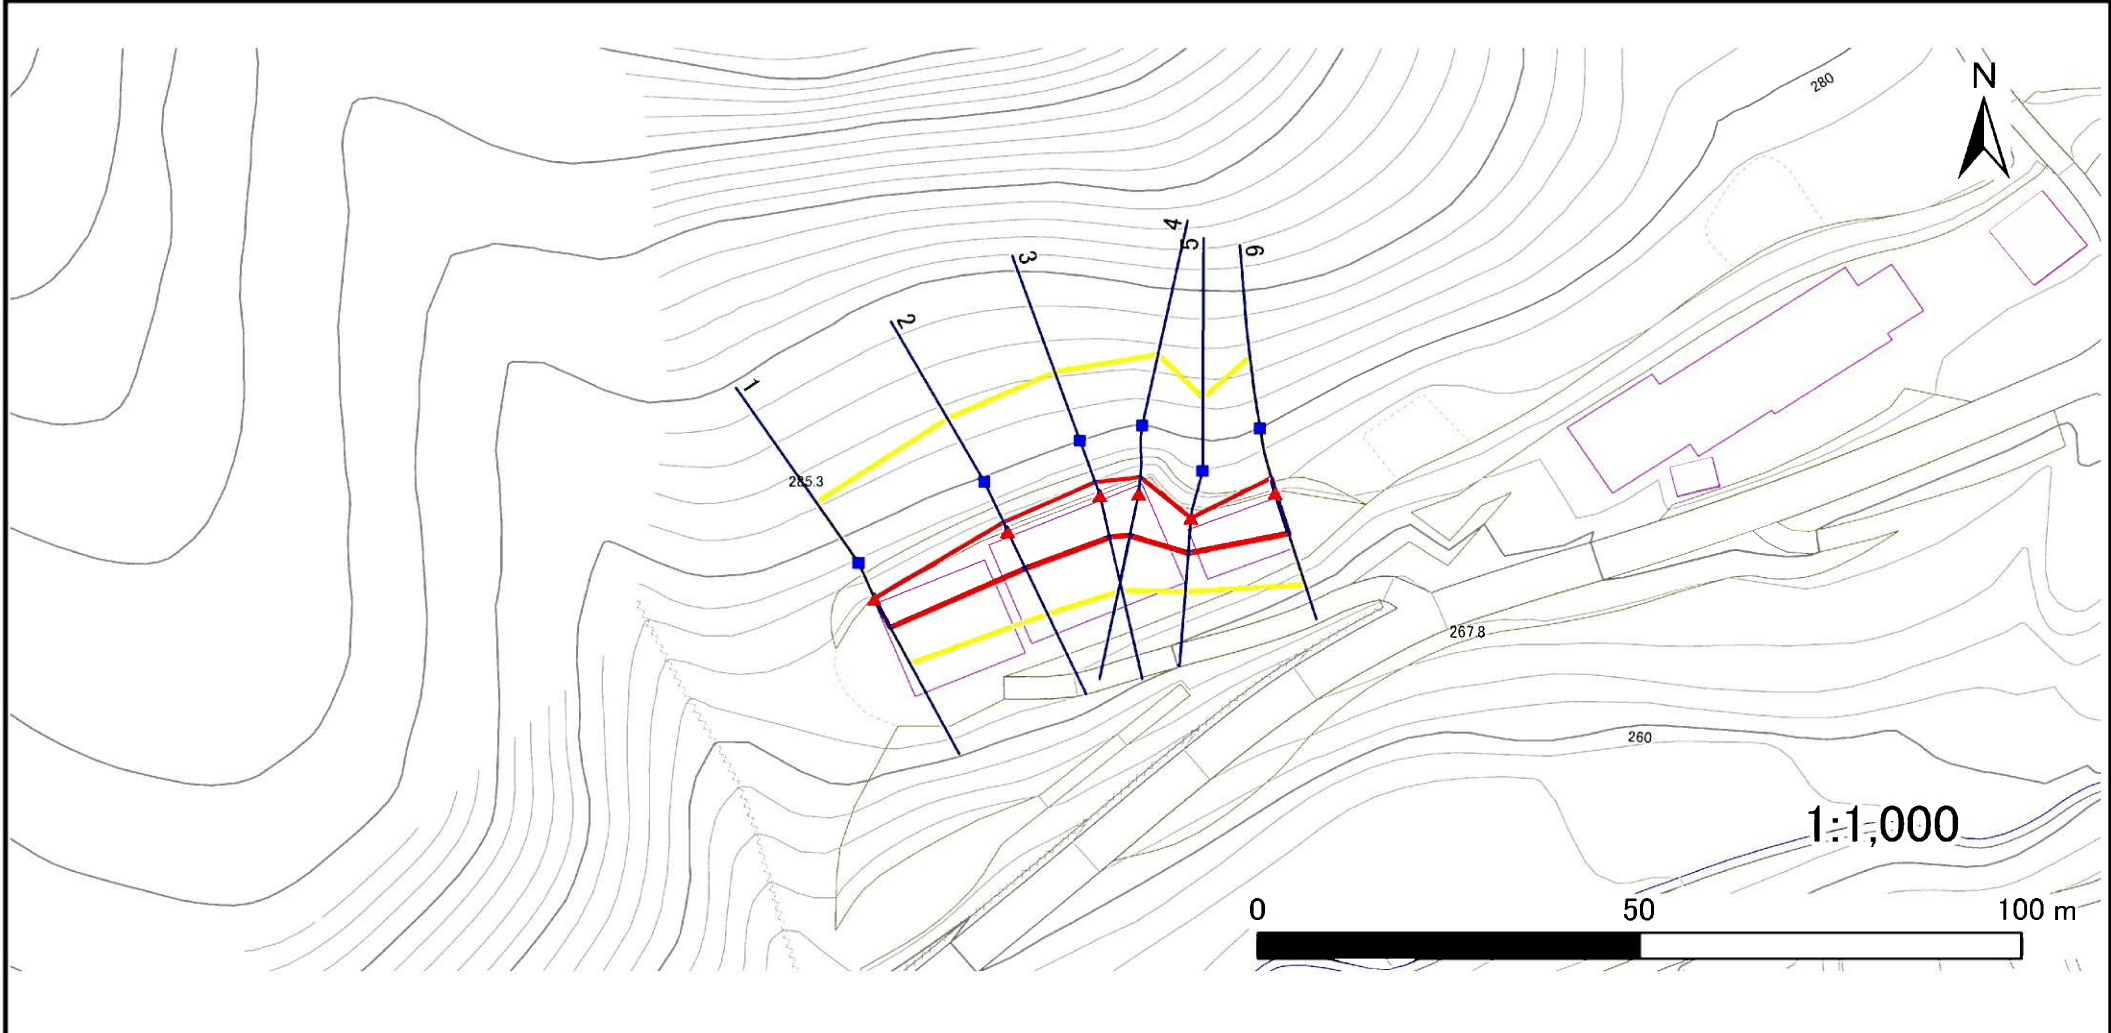
急傾斜地の位置 箇所番号 155B1017 箇所名 根木町 所在地 奥州市江刺区田原字根木町
