土砂災害防止に関する基礎調査(急傾斜地の崩壊)

自然現象の種類	急傾斜地の崩壊
箇所番号	179B1029
箇所名	苅又-3
所在地	一関市萩荘字苅又
調査機関	一関総合支局 土木部

様式3-1 危害のおそれのある土地, 著しい危害のおそれのある土地の設定図

急傾斜地の位置 箇所番号 179B1029 箇所名 苅又-3 所在地 一関市萩荘字苅又

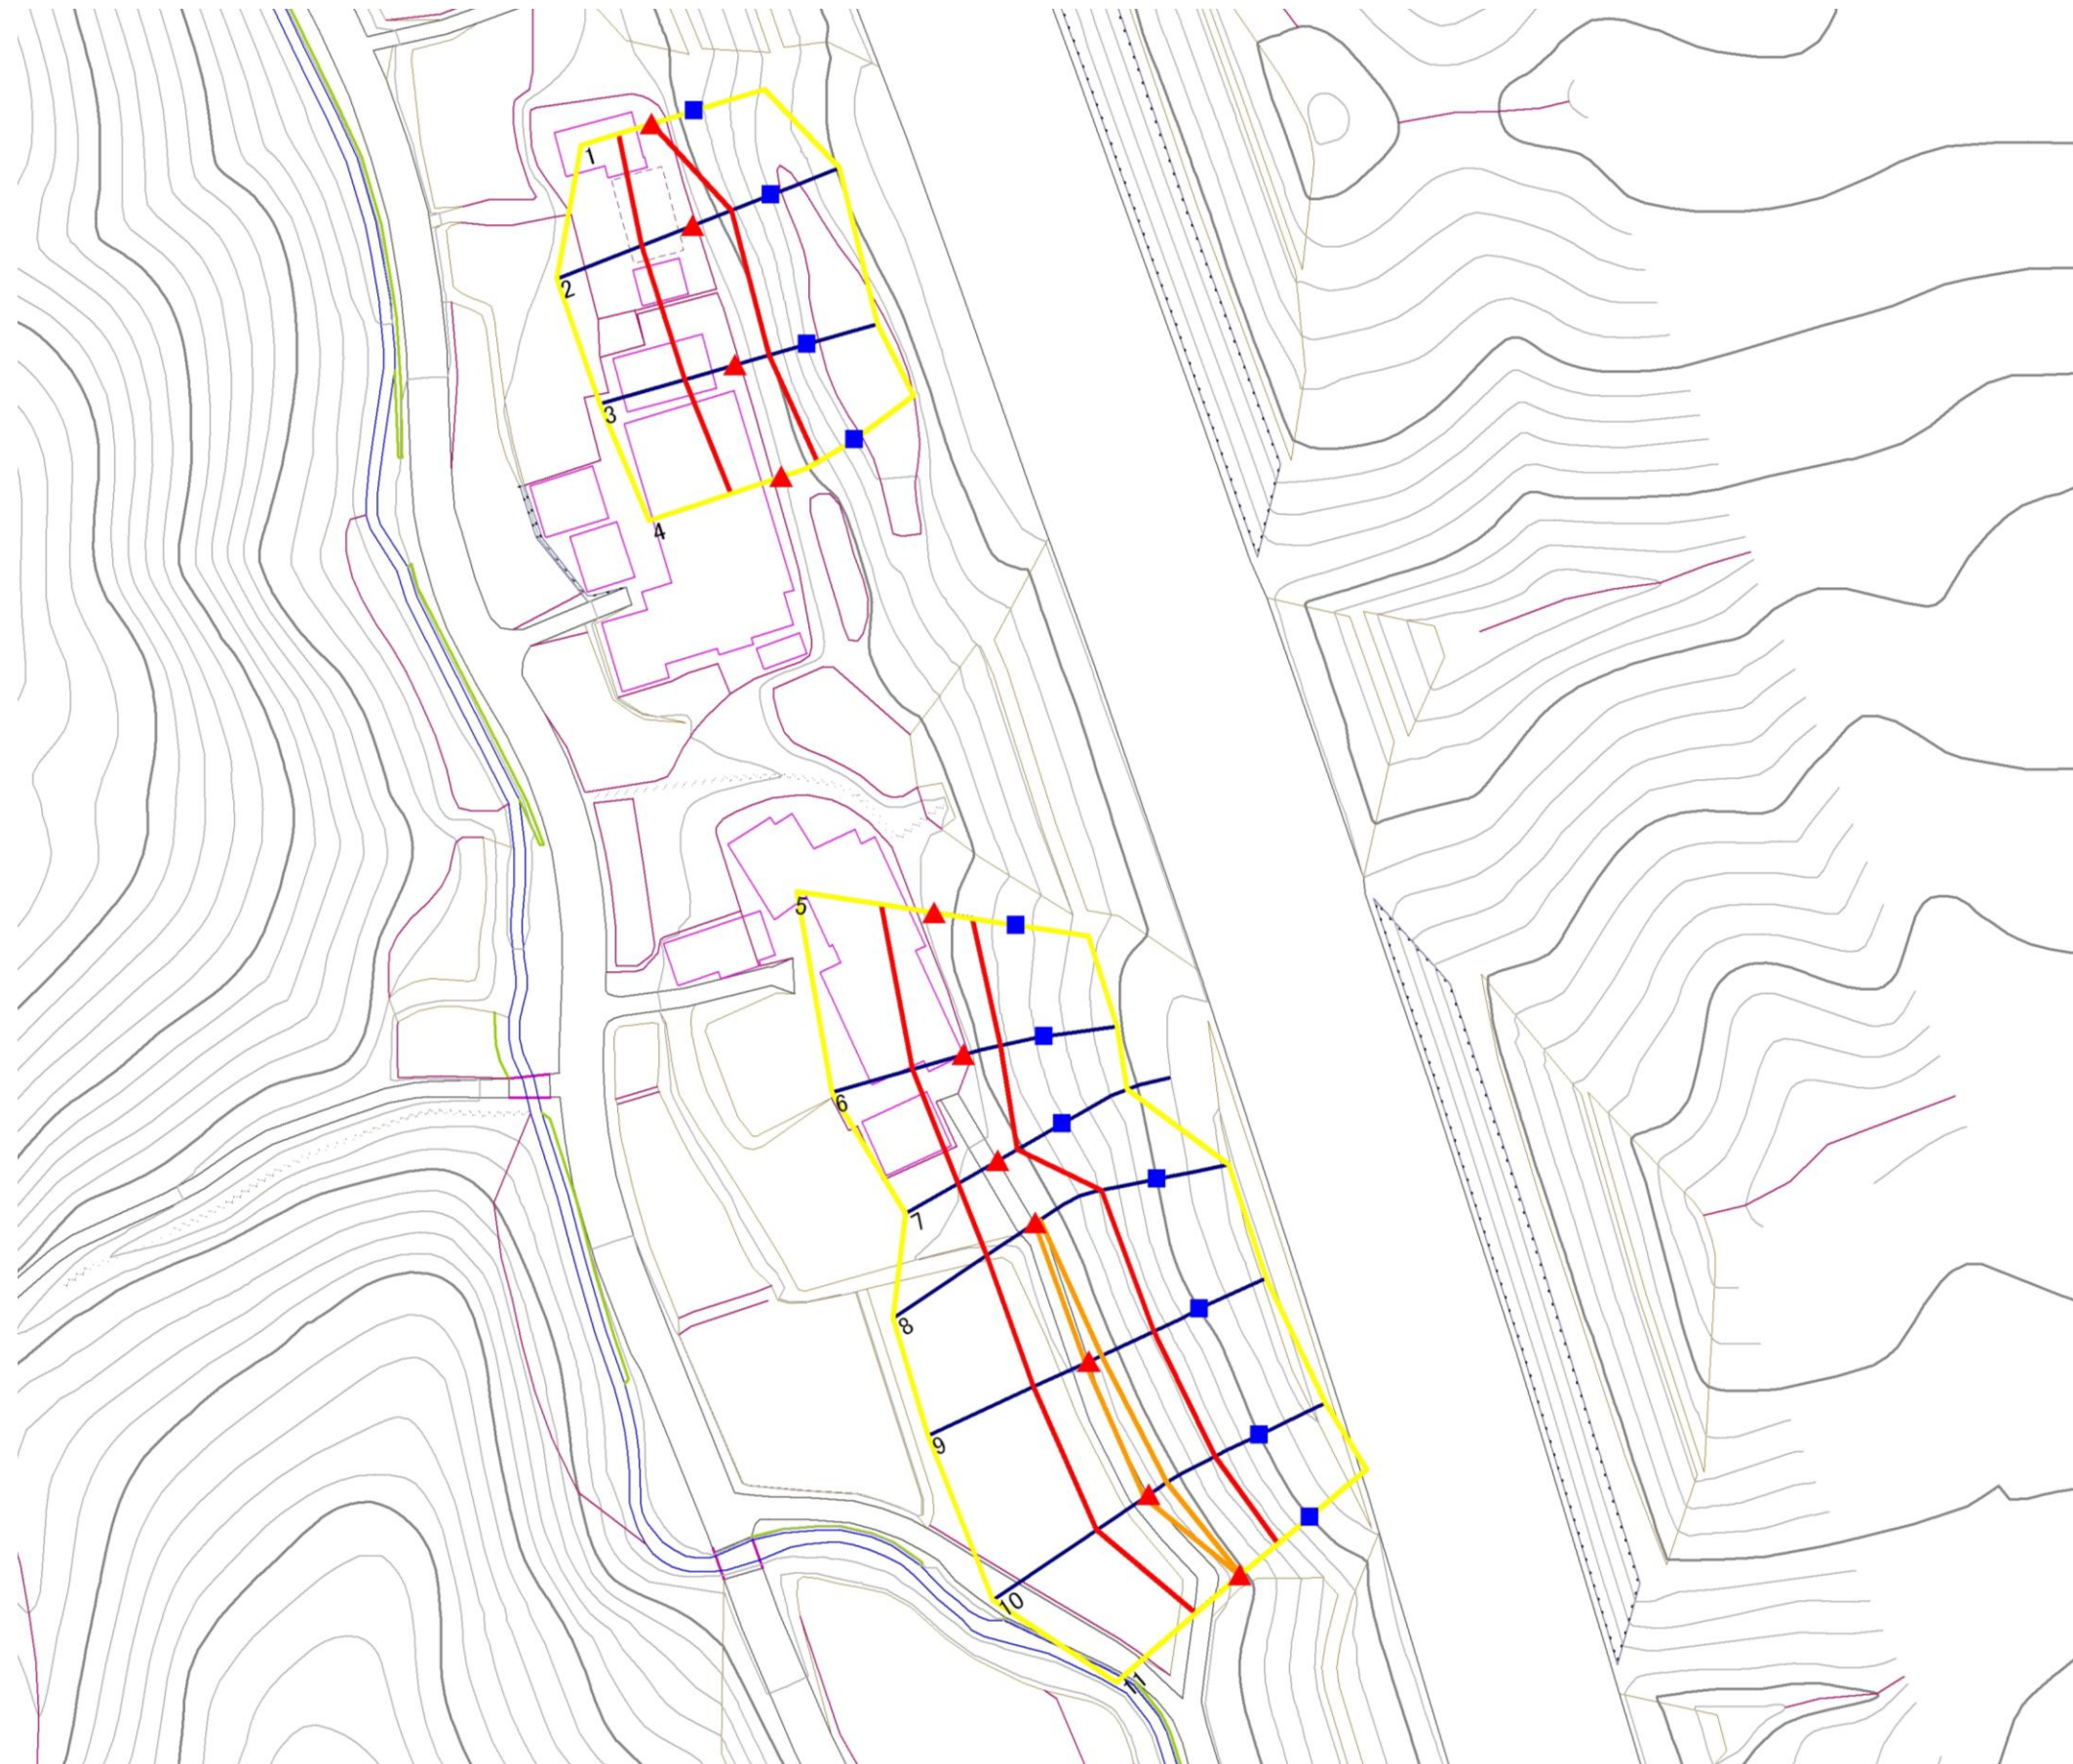
- 上端
- ▲ 下端
- 著しい危害のおそれのある土地の区域
- 危害のおそれのある土地の区域
- 土石等の堆積高が3mを超える範囲
- 土石等の移動による力が100kN/m²を超える範囲
- 横断測線
