土砂災害防止に関する基礎調査(土石流)

自然現象の種類	土石流
溪流番号	B061114
水系名	小本川
河川名	小本川
溪流名	救沢5
所在地	下閉伊郡岩泉町門上救沢
調査機関	沿岸広域振興局土木部岩泉土木センター

様式3-1 危害のおそれのある土地、著しい危害のおそれのある土地の設定図

調査年度 平成28年度

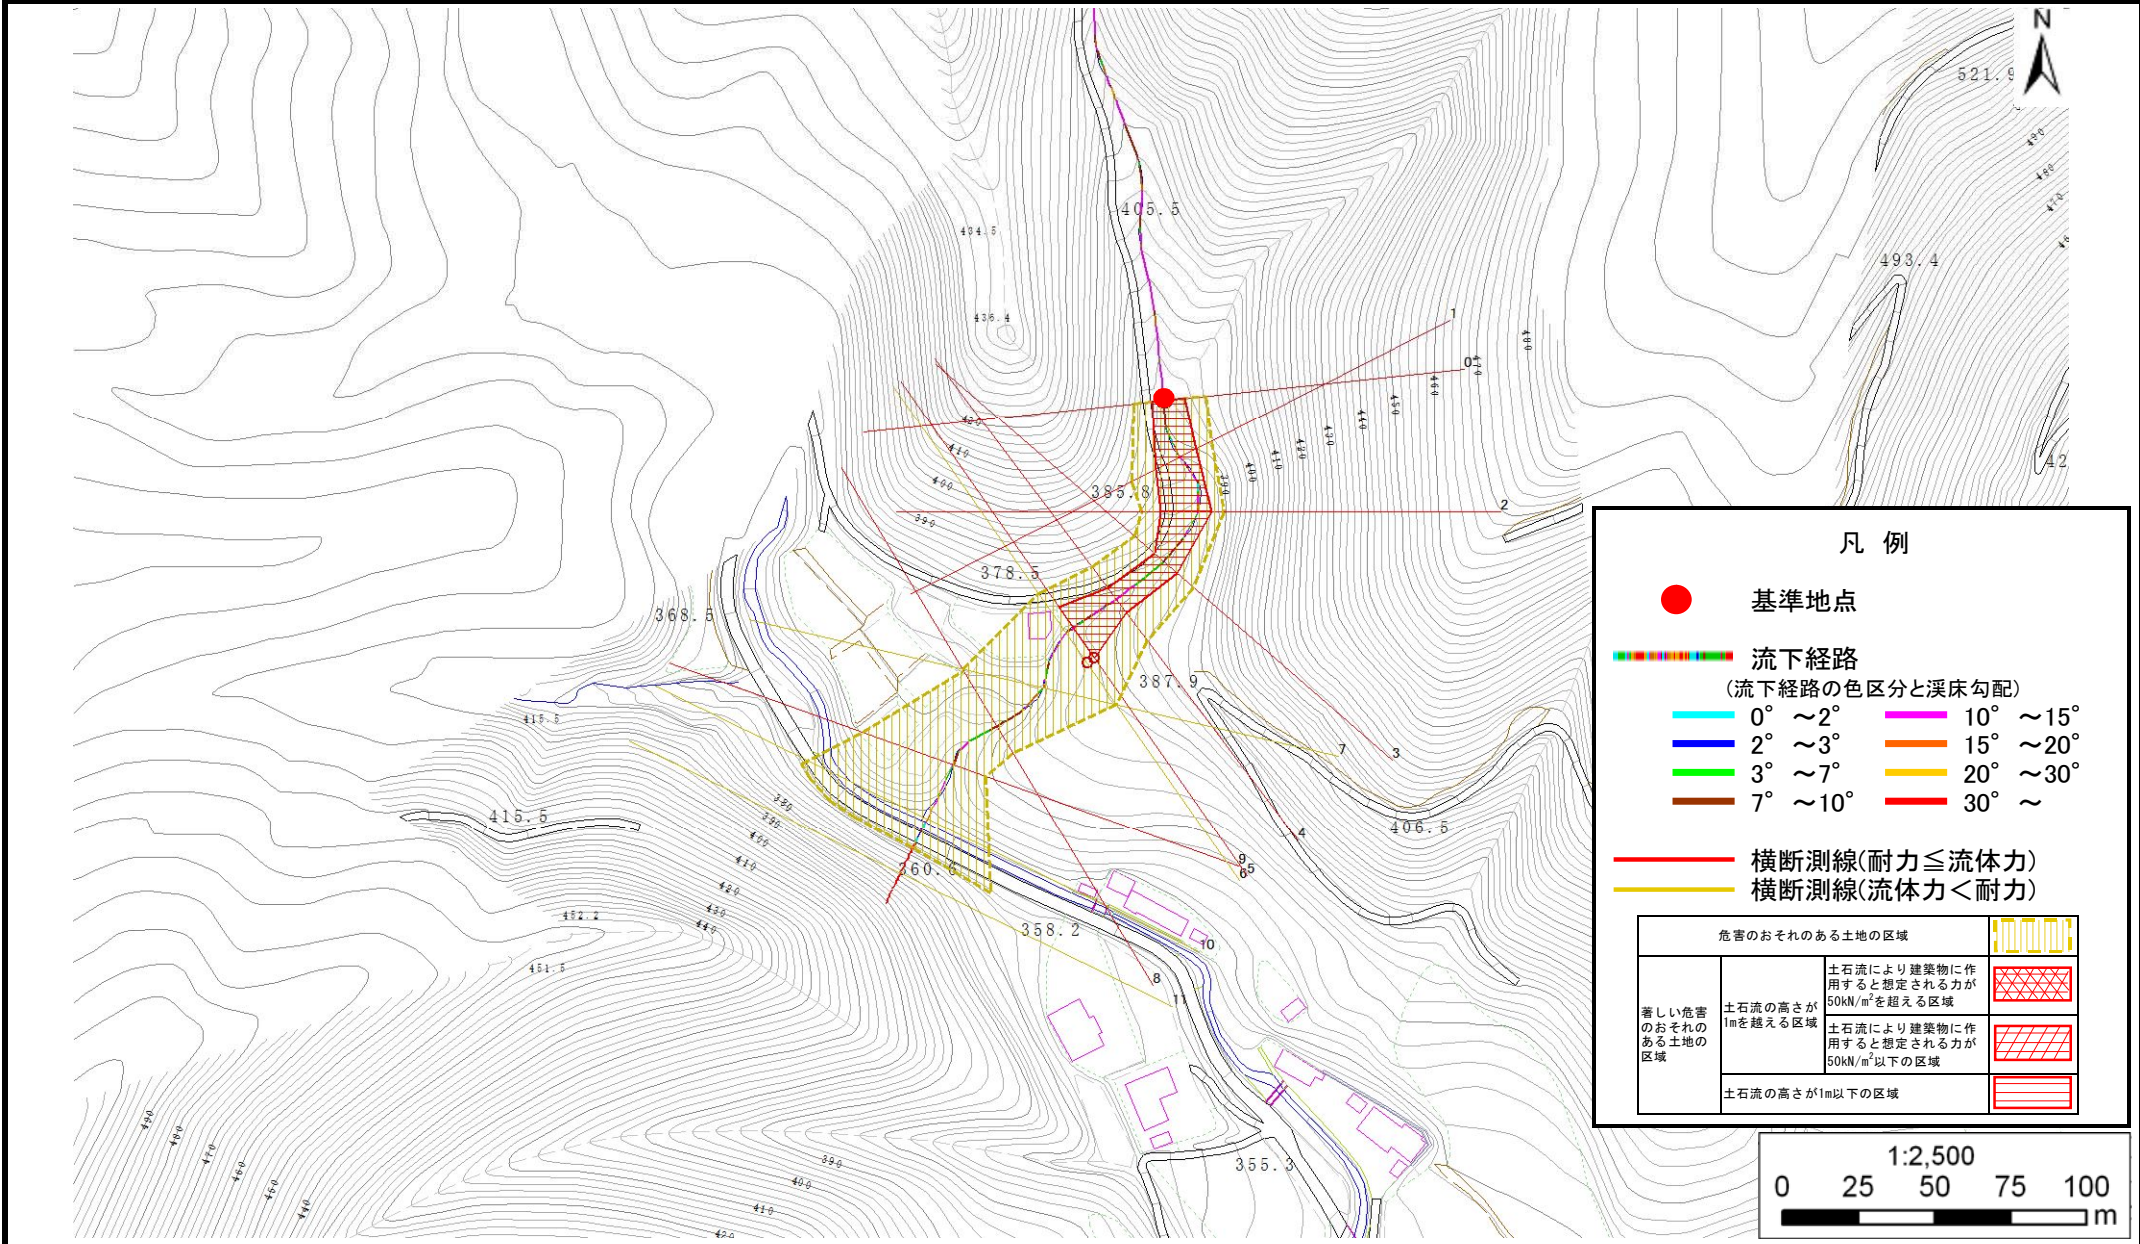
- 基準地点
- 流下経路
(流下経路の色区分と渓床勾配)

0° ~ 2°	10° ~ 15°
2° ~ 3°	15° ~ 20°
3° ~ 7°	20° ~ 30°
7° ~ 10°	30° ~
- 横断測線(耐力 ≤ 流体力)
- 横断測線(流体力 < 耐力)

危害のおそれのある土地の区域		図例
著しい危害のおそれのある土地の区域	土石流により建築物に作用すると想定される力が50kN/m ² を超える区域	[Red cross-hatched pattern]
	土石流により建築物に作用すると想定される力が50kN/m ² 以下の区域	[Red diagonal hatched pattern]
	土石流の高さが1m以下の区域	[Red horizontal hatched pattern]
