## 土砂災害防止に関する基礎調査(土石流)

自然現象の種類	土石流
溪流番号	A139057
水系名	甲子川
河川名	甲子川
溪流名	八雲の沢(3)
所在地	釜石市八雲町
調査機関	岩手県沿岸広域振興局土木部

# 土石流区域調査

様式3-1 危害のおそれのある土地、著しい危害のおそれのある土地の設定図

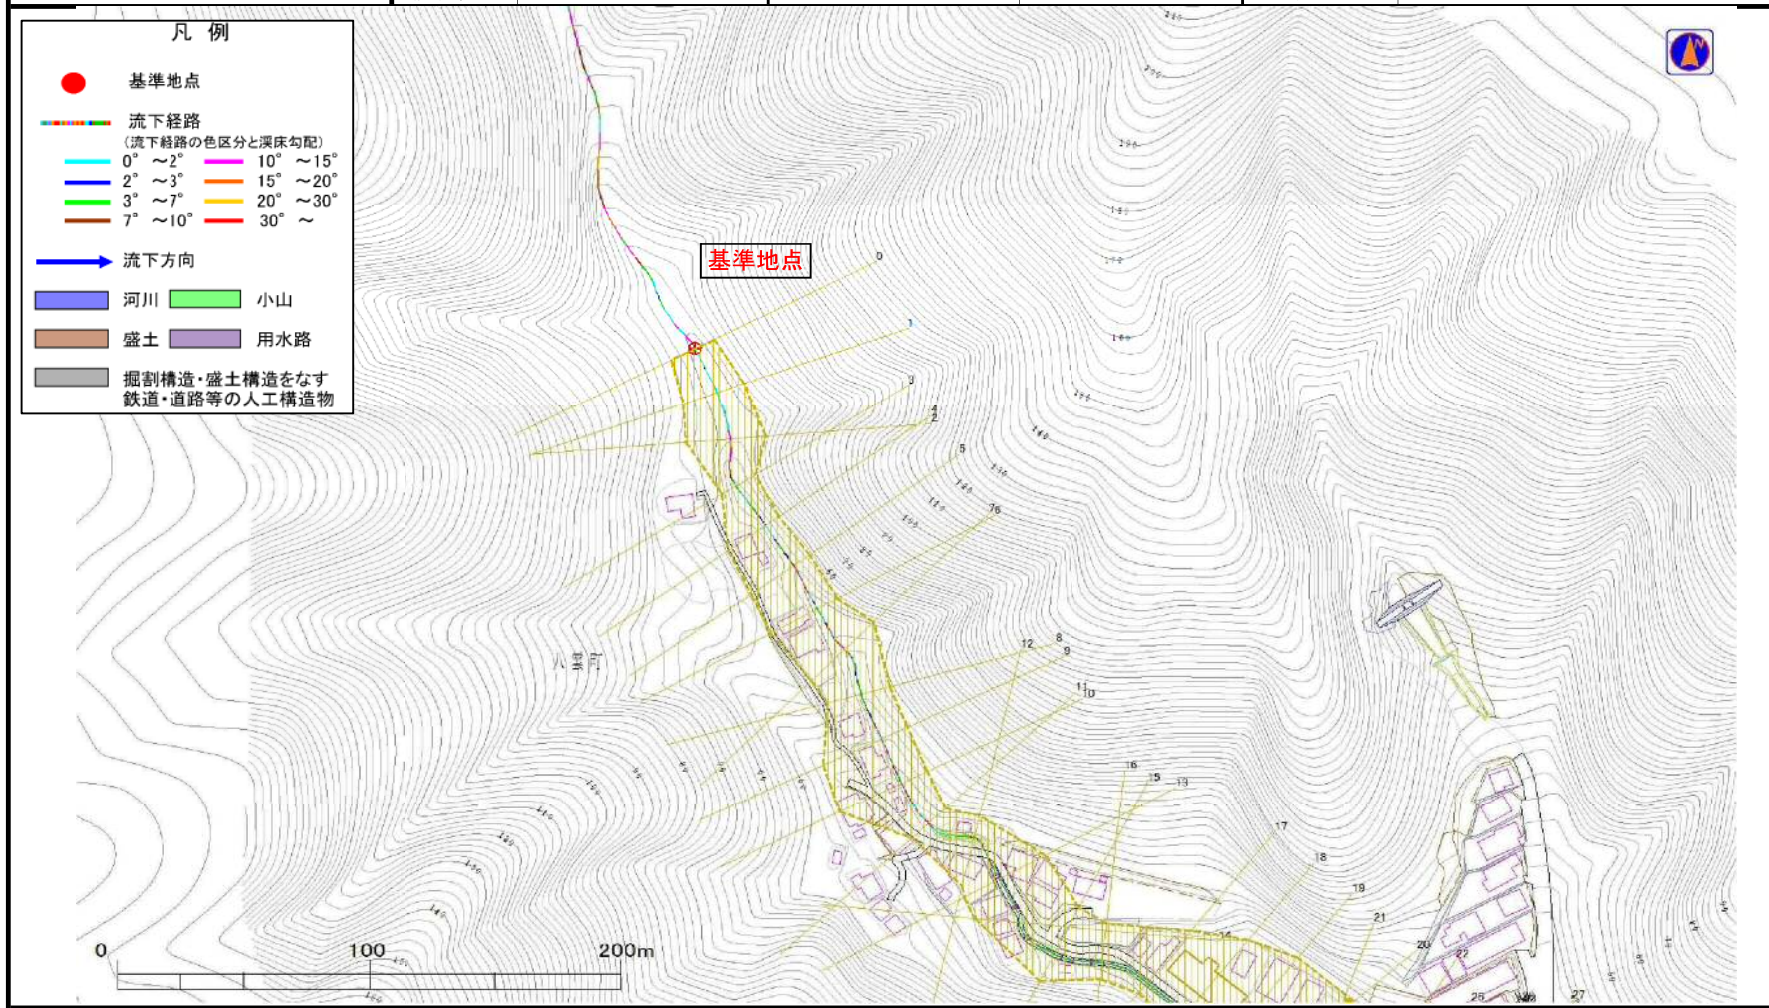
溪流の位置	溪流番号	A139057	溪流名	八雲の沢(3)	所在地	釜石市八雲町
-------	------	---------	-----	---------	-----	--------

様式3-1 危害のおそれのある土地、著しい危害のおそれのある土地の設定図

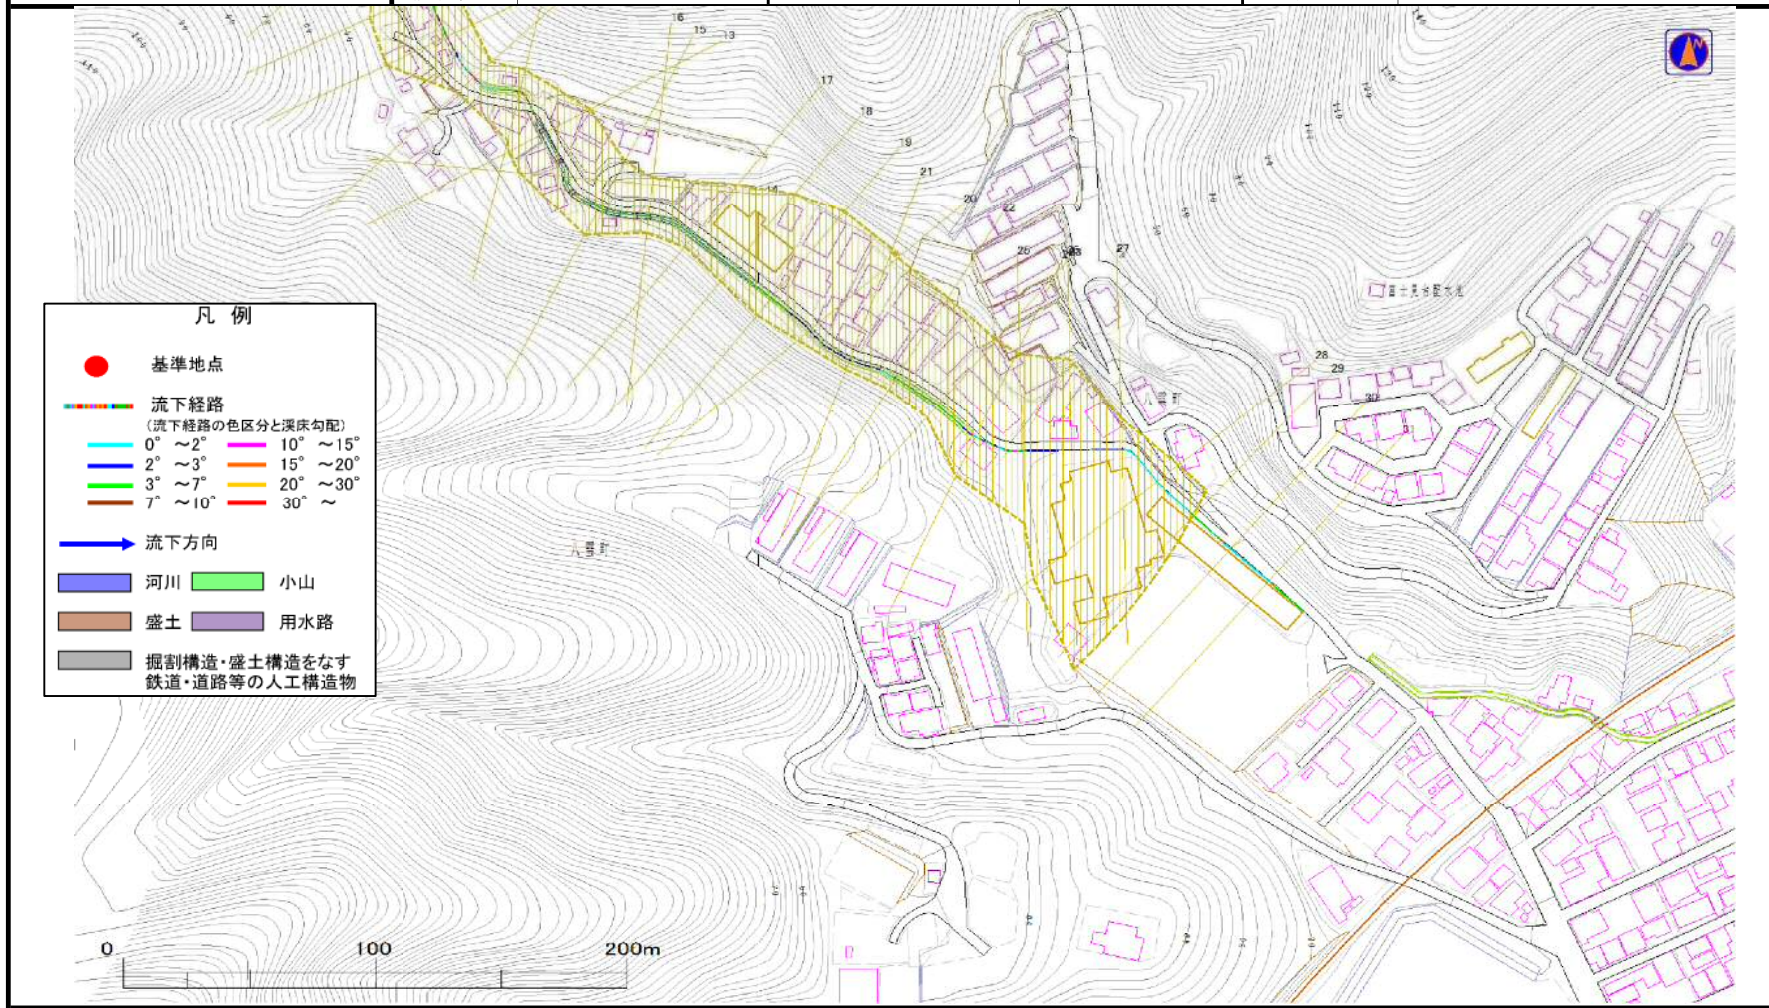
溪流の位置	溪流番号	A139057	溪流名	八雲の沢(3)	所在地	釜石市八雲町
-------	------	---------	-----	---------	-----	--------

様式3-1 危害のおそれのある土地、著しい危害のおそれのある土地の設定図
