# 土砂災害防止に関する基礎調査(土石流)

自然現象の種類	土石流
溪流番号	A140037
水系名	-
河川名	-
溪流名	大只越の沢
所在	岩手県釜石市大只越町二丁目
調査機関	沿岸広域振興局土木部

# 土石流区域調査

様式3-1 危害のおそれのある土地、著しい危害のおそれのある土地の設定図

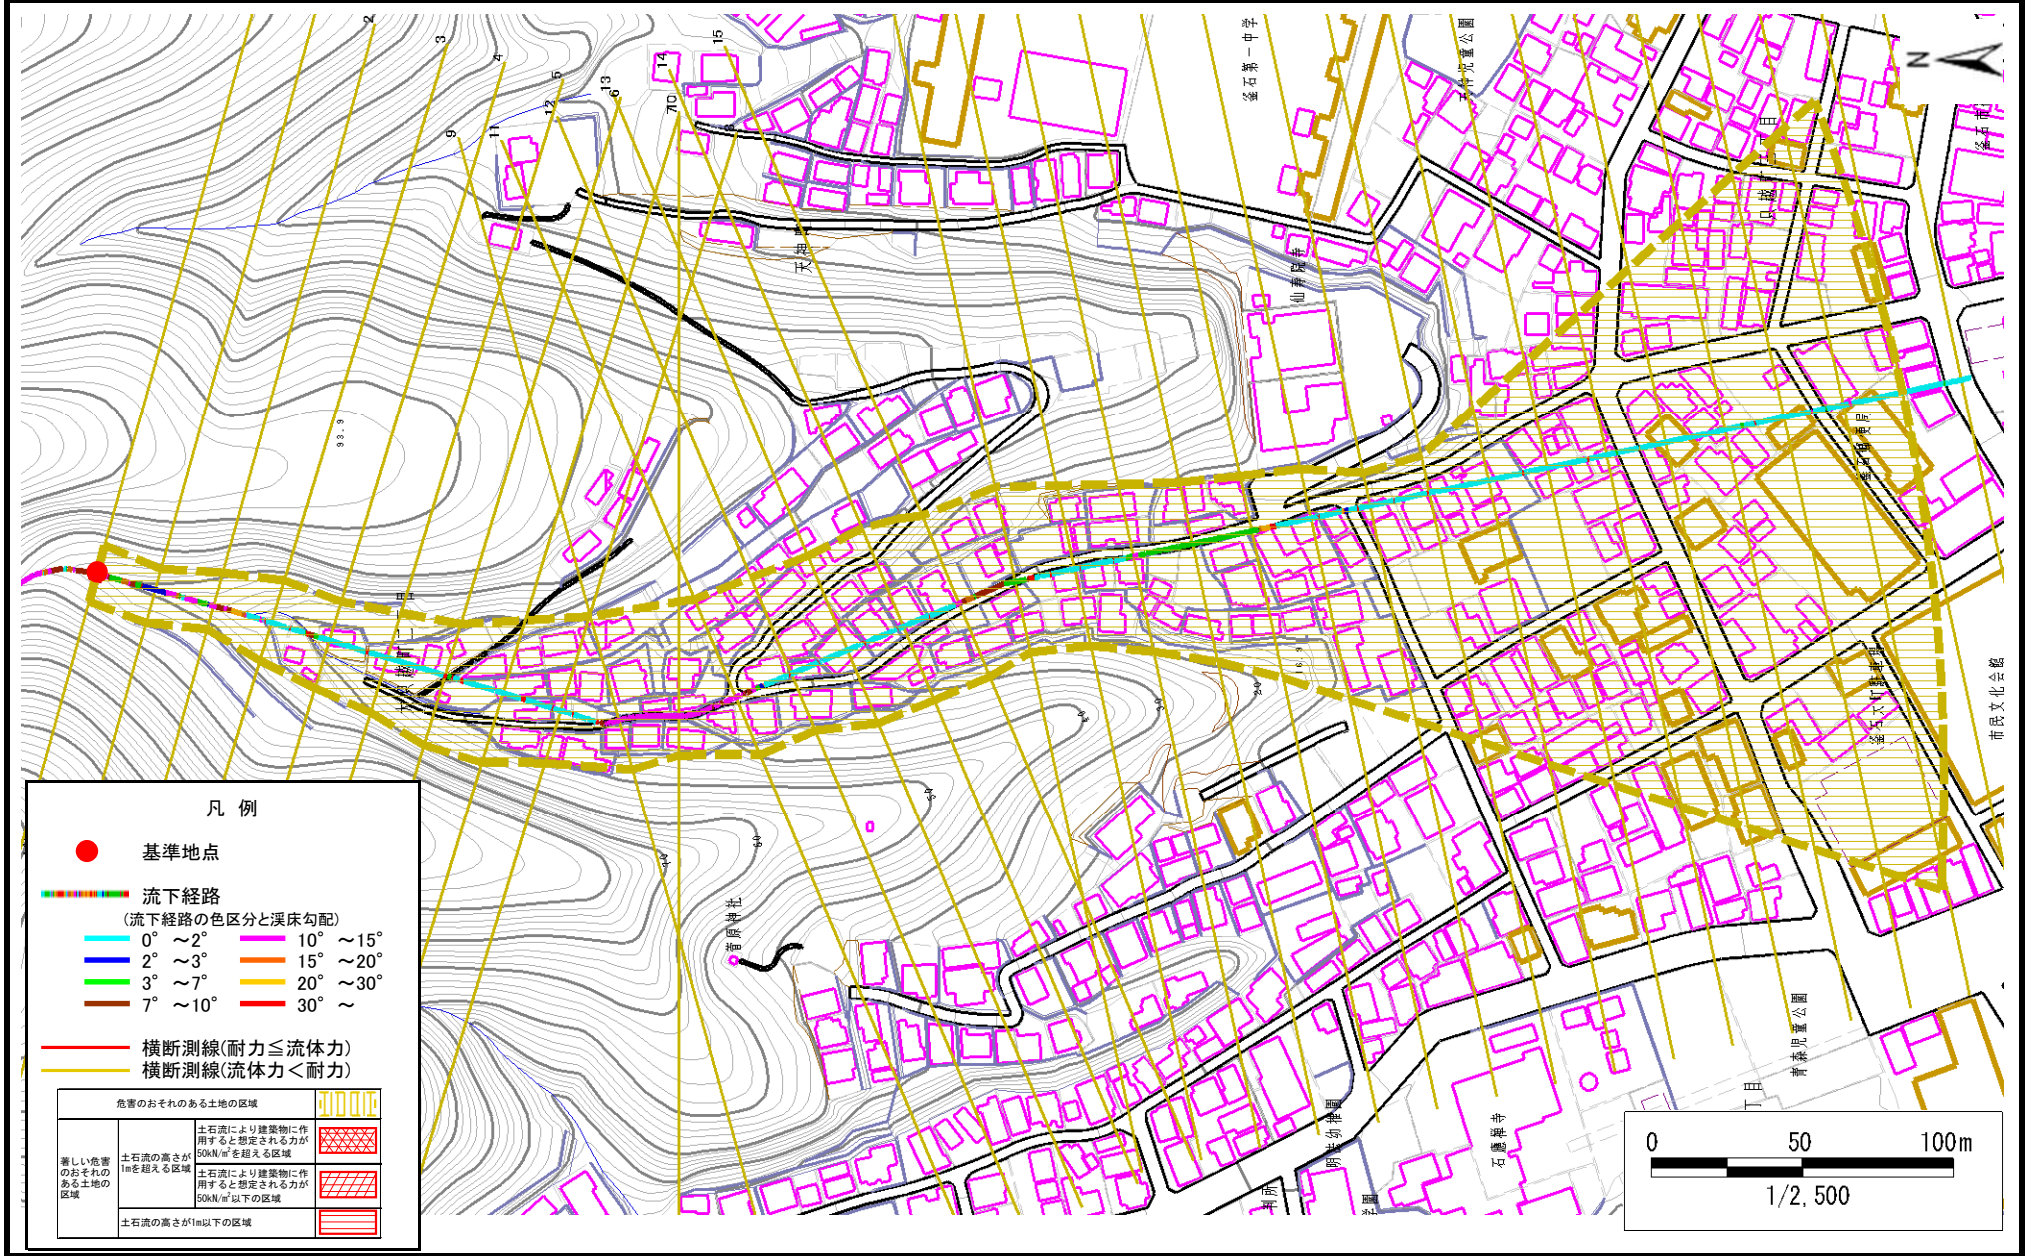
溪流の位置 溪流番号 A140037 溪流名 大只越の沢 所在地 岩手県釜石市大只越町二丁目
