# 土砂災害防止に関する基礎調査(土石流)

自然現象の種類	土石流
溪流番号	B090104
水系名	閉伊川
河川名	夏屋川
溪流名	岩突張沢
所在地	岩手県宮古市夏屋第4地割
調査機関	岩手県沿岸広域振興局宮古土木センター

様式3-1 危害のおそれのある土地、著しい危害のおそれのある土地の設定図

調査年度 平成28年度

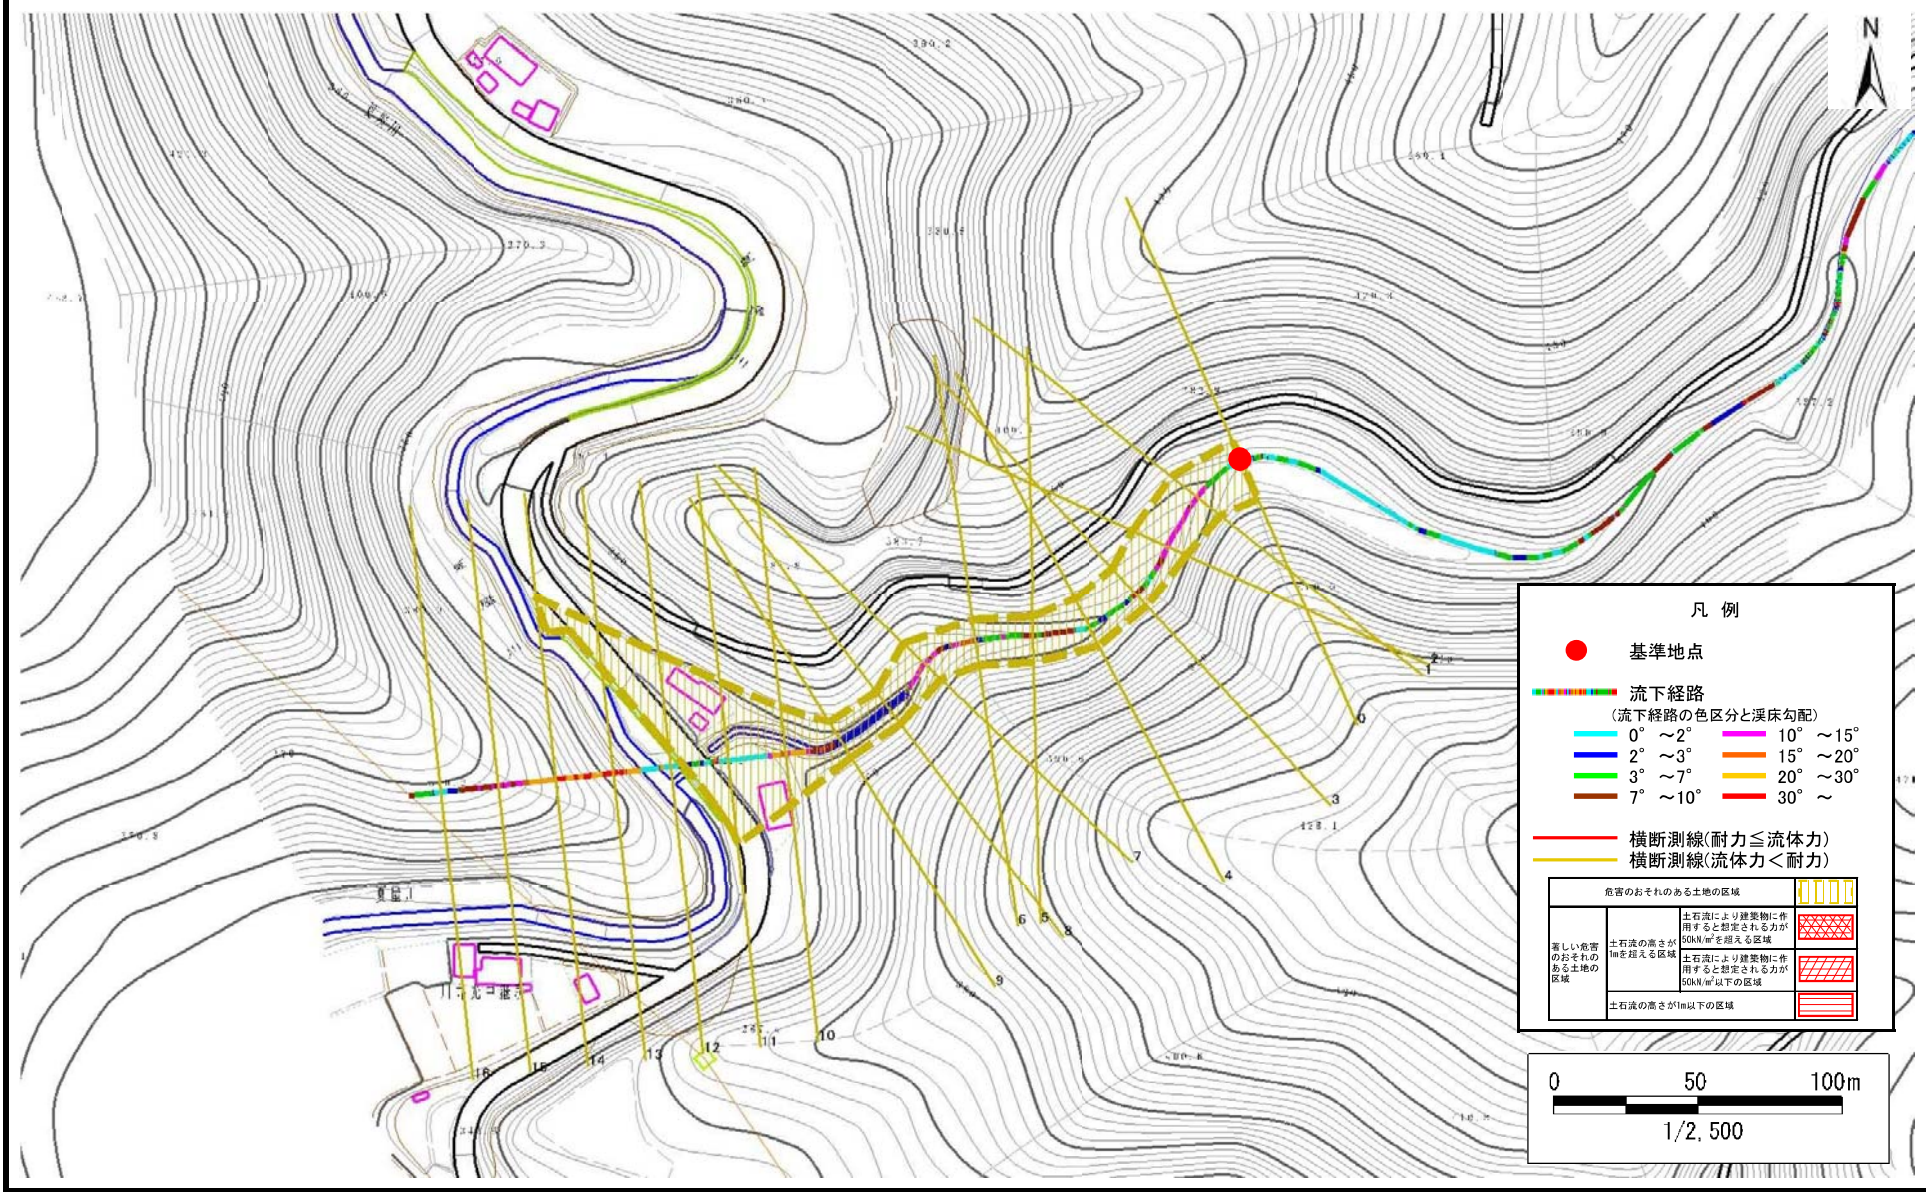
危害のおそれのある土地の区域	
著しい危害のおそれのある土地の区域	土石流により建築物に作用すると想定される力が50kN/m <sup>2</sup> を超える区域
	土石流の高さが1mを超える区域
	土石流により建築物に作用すると想定される力が50kN/m <sup>2</sup> 以下の区域
	土石流の高さが1m以下の区域
