# 土砂災害防止に関する基礎調査(土石流)

自然現象の種類	土石流
溪流番号	A024009
水系名	久慈川
河川名	久慈川
溪流名	旭町の沢(2)
所在地	久慈市京の森第7地割
調査機関	県北広域振興局土木部

様式 3-1 危害のおそれのある土地、著しい危害のおそれのある土地の設定図

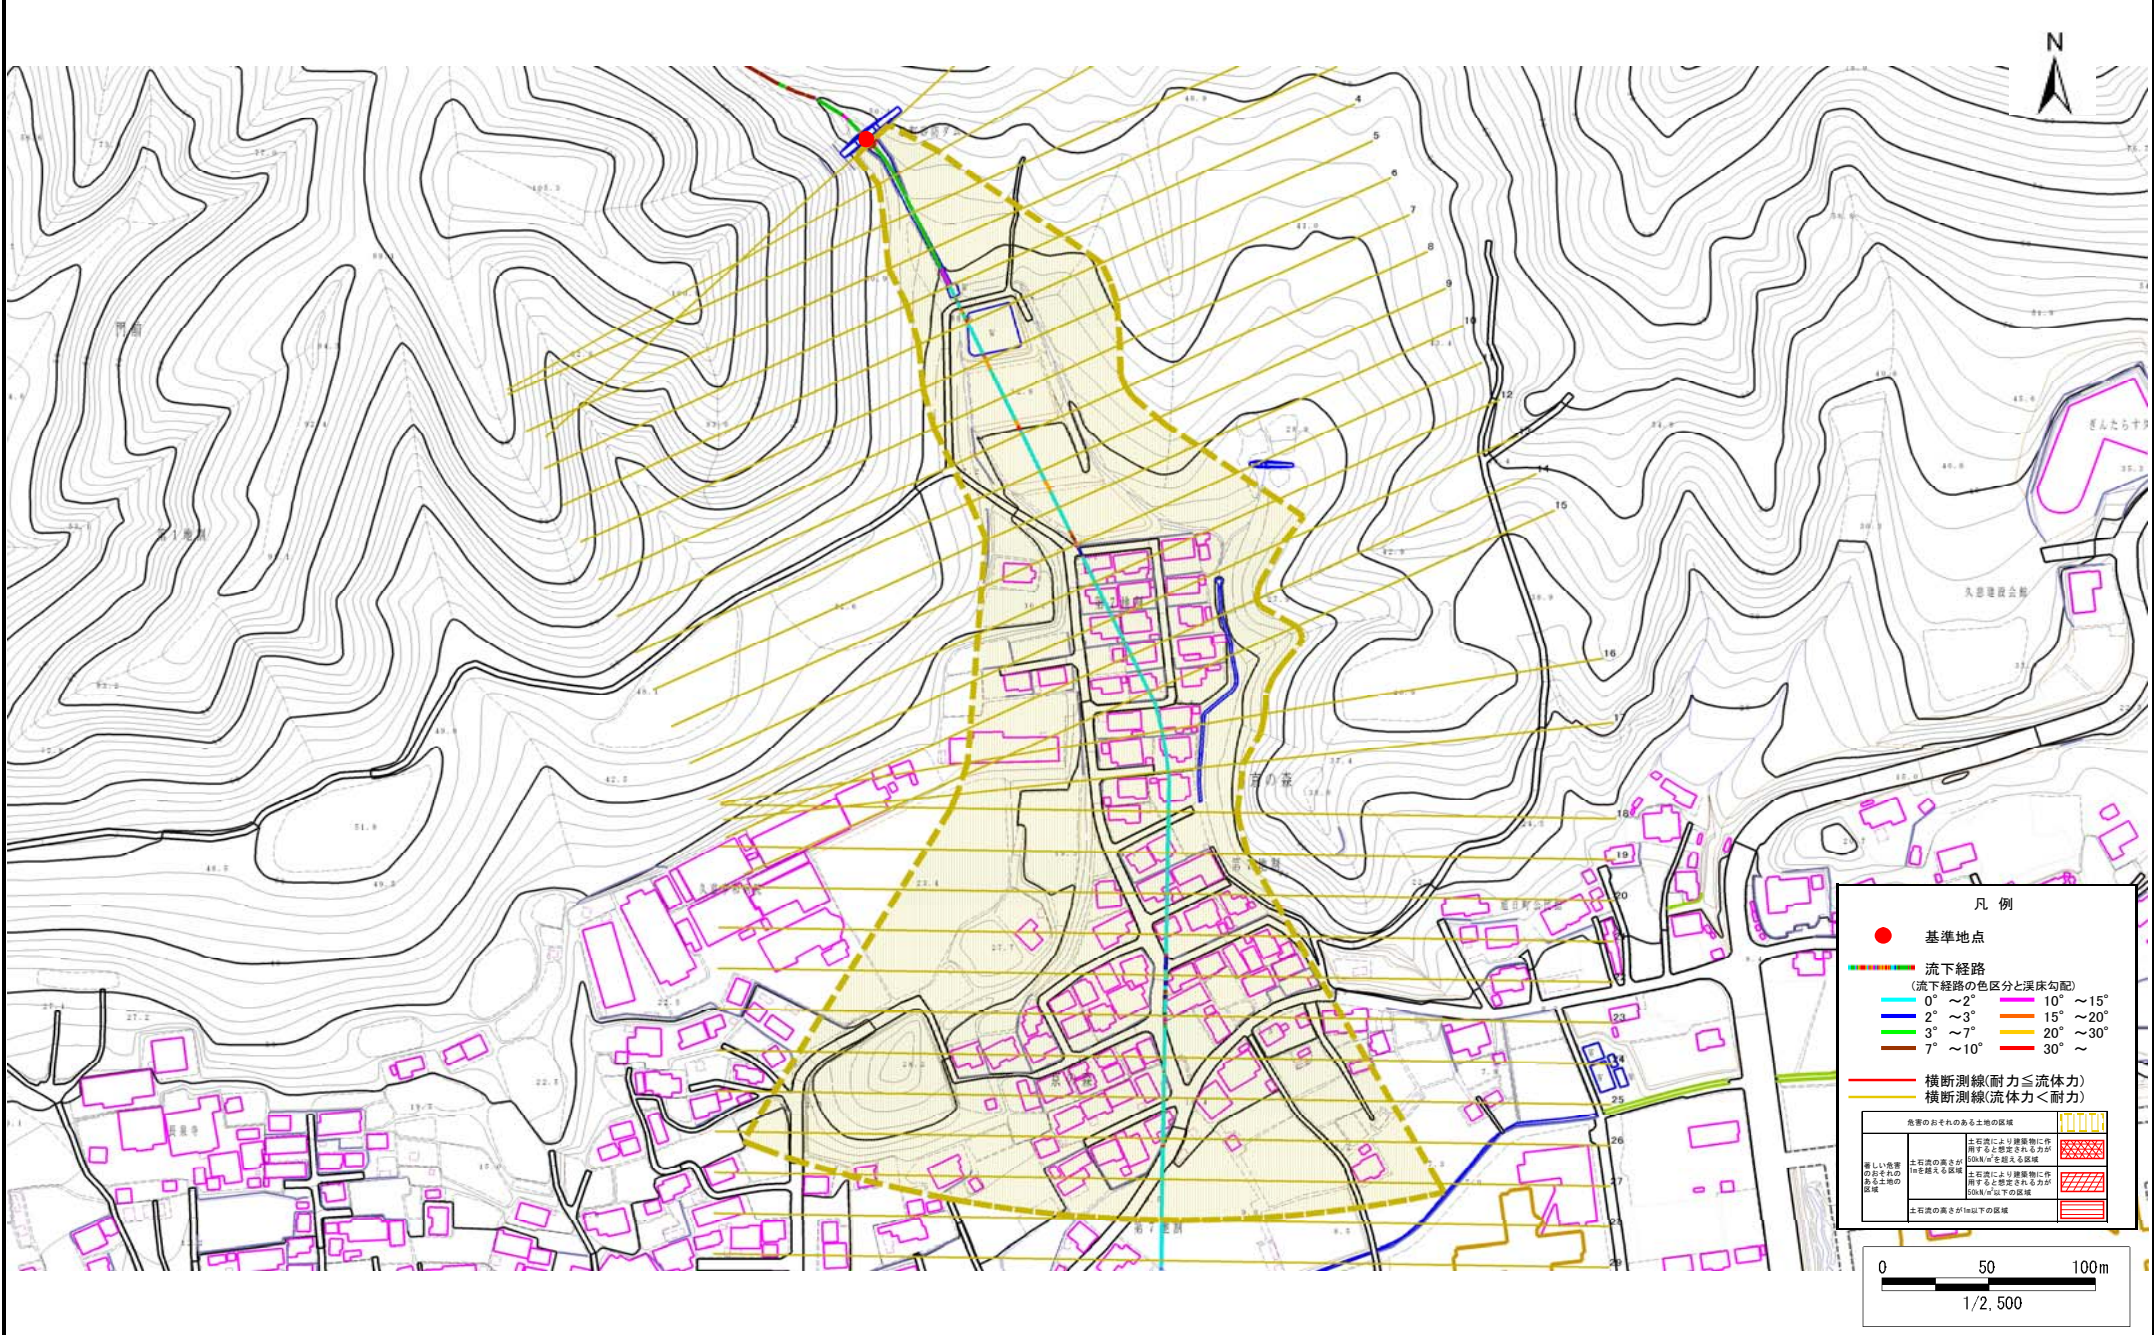
溪流の位置	溪流番号	A024009	溪流名	旭町の沢(2)	所在地	久慈市京の森第7地割
-------	------	---------	-----	---------	-----	------------
