土砂災害防止に関する基礎調査(土石流)

自然現象の種類	土石流
溪流番号	B093126-4
水系名	閉伊川
河川名	長沢川
溪流名	花輪の沢(5)-4
所在地	宮古市花輪第5地割
調査機関	沿岸広域振興局土木部宮古土木センター

様式3-1 危害のおそれのある土地、著しい危害のおそれのある土地の設定図

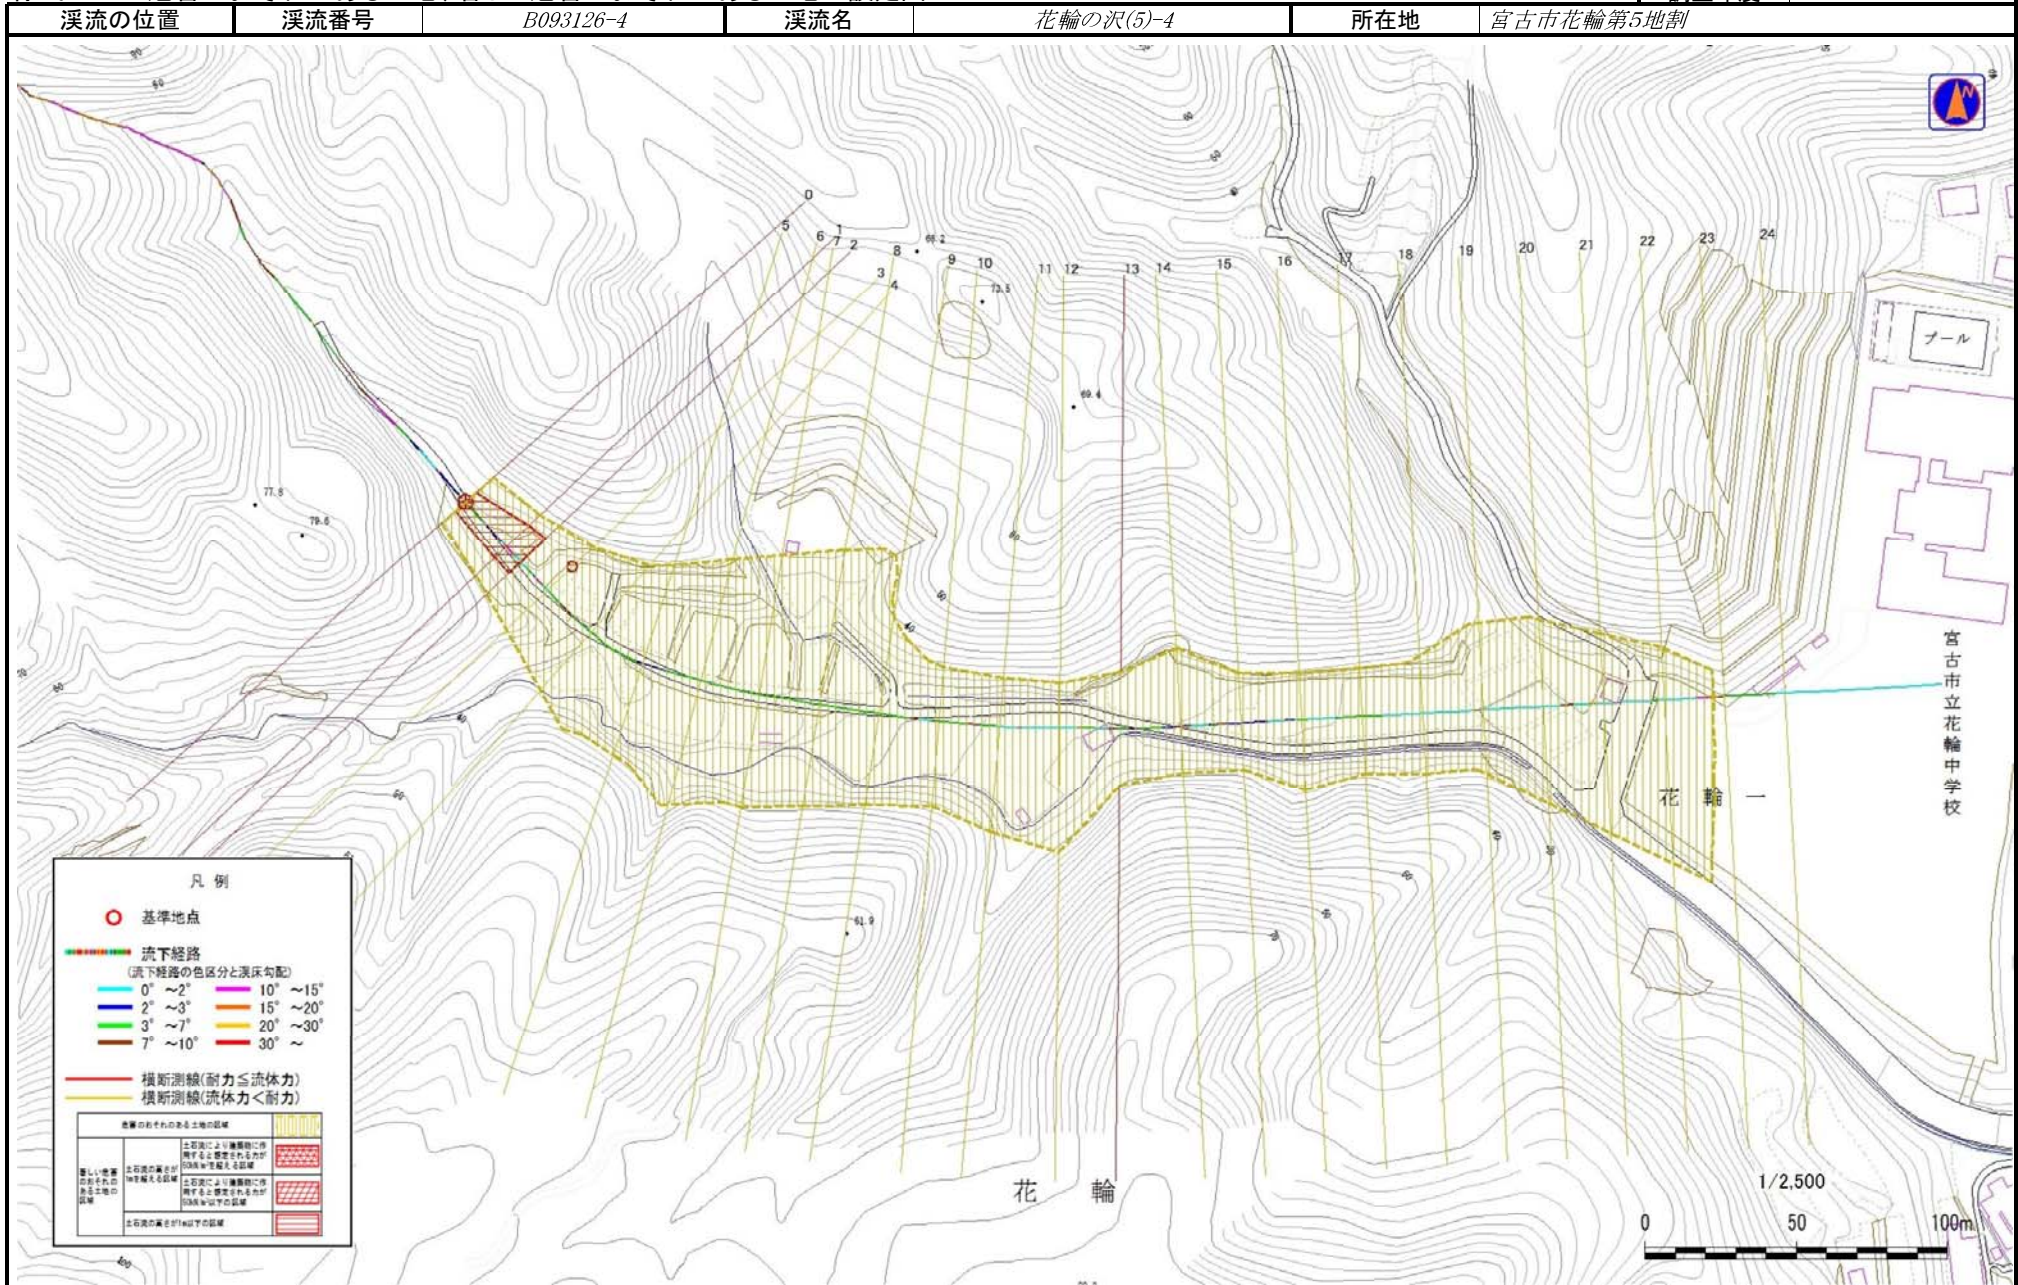
- 基準地点
- 流下経路
(流下経路の色区分と溪床勾配)
- 0° ~ 2° 10° ~ 15°
- 2° ~ 3° 15° ~ 20°
- 3° ~ 7° 20° ~ 30°
- 7° ~ 10° 30° ~
- 横断測線(耐力 ≤ 流体力)
- 横断測線(流体力 < 耐力)

危害のおそれのある土地の図解	
著しい危害のおそれのある土地	土石流により建築物に作用する土砂量から判断が困難な状態となる区域
危害のおそれのある土地	土石流により建築物に作用する土砂量から判断が困難な状態となる区域
土石流の発生が100年以内の区域	土石流の発生が100年以内の区域
